# Diagnostikaaruanne

## 2021 PEUGEOT 3008 Active

Longo poolt läbi viidud põhjaliku diagnostika käigus, 4 puudust olid tuvastatud sõidukis.

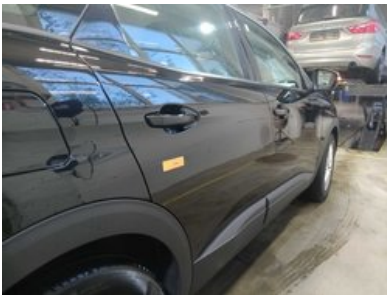
- ✓ **1. Külg:** Vasak ja Parem Külg - Nähtavad Kahjustused ja Kriimustused

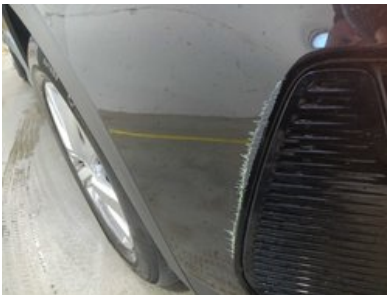
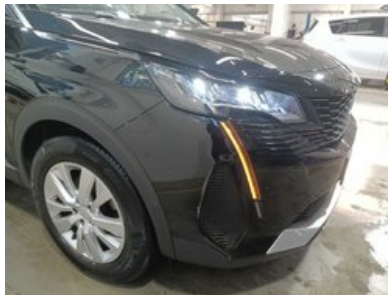
- ✓ **2. Esiosa:** Esistange - Seisukord ja Joondus
