# Diagnostikaaruanne

## 2016 BMW 320 Gran Turismo Centennial Hi

### Tuvastatud puuduste kokkuvõte

Longo poolt läbi viidud põhjaliku diagnostika käigus, 9 puudust olid tuvastatud sõidukis.

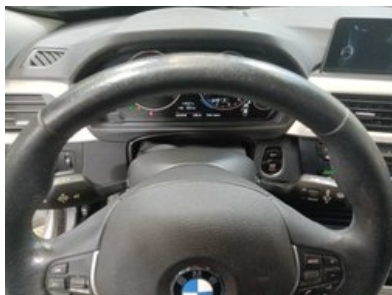
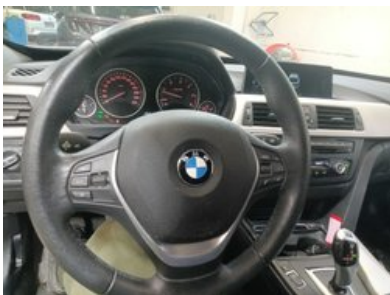
### ✓ 1. Esiosa: Rool - Seisukord

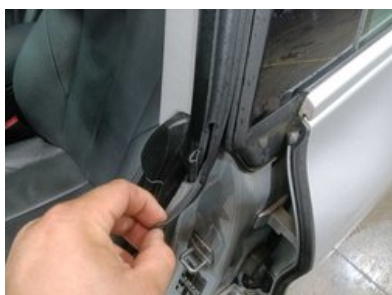
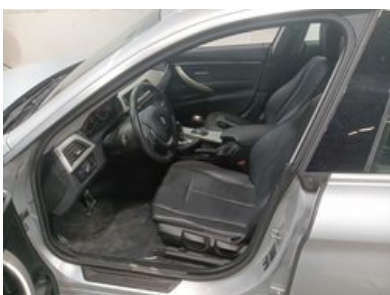
### ✓ 2. Uksed: Uste Kummitihendid

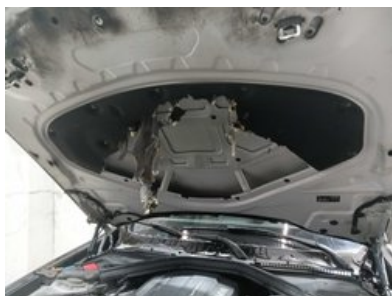
### ✓ 1. Esiosa: Kapoti Heliisolatsioon - Seisukord

- ✓ 1. Lambda Andur
- ✓ 2. Vaheta Mootorikapoti Heliisolatsioon
- ✓ 3. Mootooriõli
- ✓ 4. Tagumised Piduriklotsid

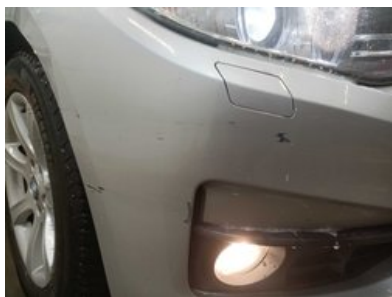
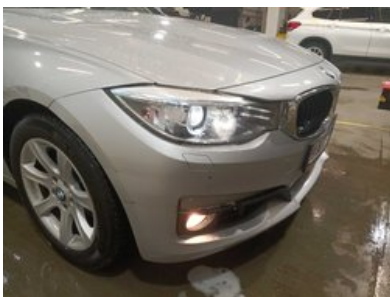
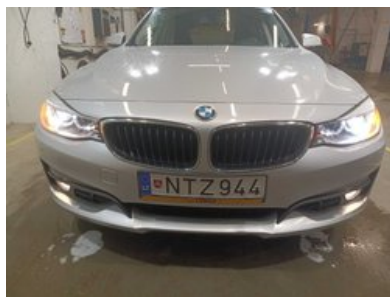
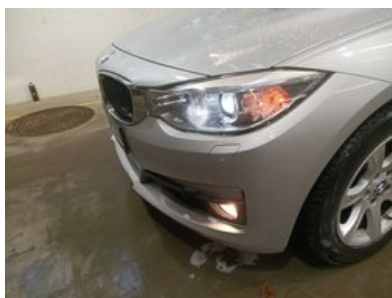
✓ **2. Esiosa:** Esistange - Seisukord ja Joondus

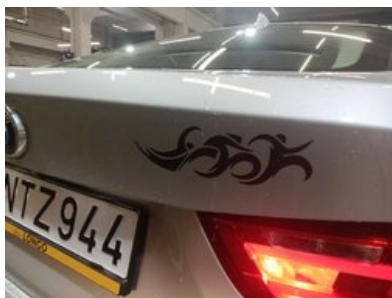
✓ **3. Muu:** Täiendavad Poleerimistööd

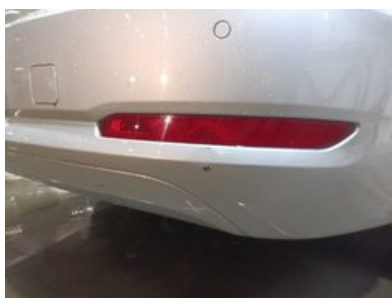
✓ **4. Tagaosa:** Tagumine stange - Seisukord ja joondus
