# Diagnostikaaruanne

## 2017 RENAULT TALISMAN Initiale Paris

### Diagnostika üksikasjad

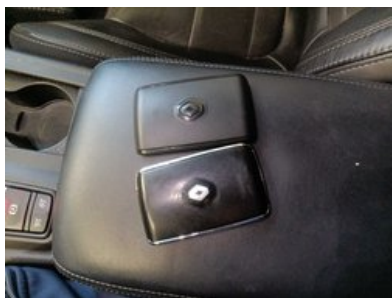
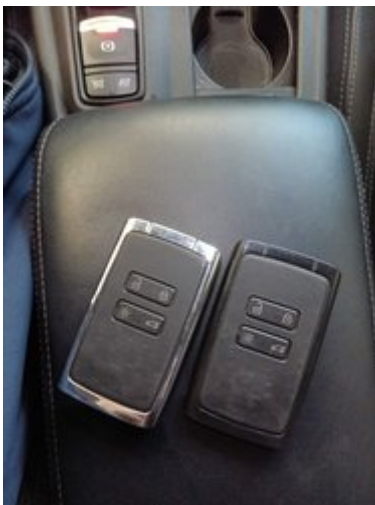
### ✓ 1. Salong: Tarvikud - Toimimine ja Seisukord

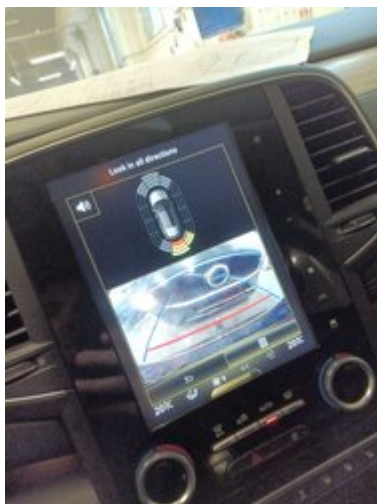
### ✓ 2. Salong: Tarvikud - Toimimine ja Seisukord

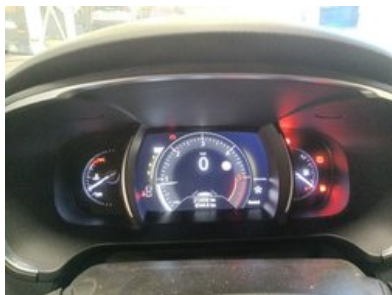
### ✓ 3. Salong: Tarvikud - Toimimine ja Seisukord

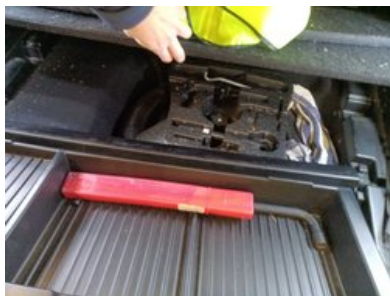
✓ **4. Salong:** Tarvikud - Toimimine ja Seisukord

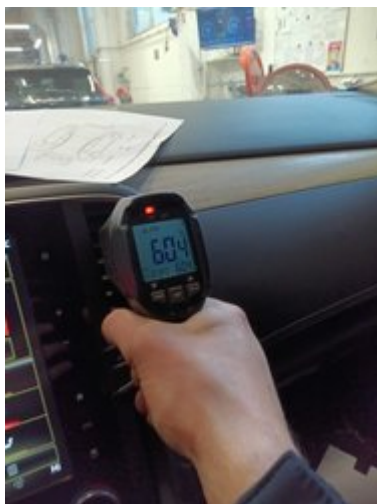
✓ **5. Salong:** Tarvikud - Toimimine ja Seisukord

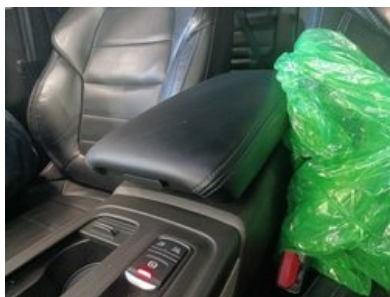
✓ **6. Salong:** Käetugi - Toimimine ja Seisukord

- ✓ 1. Vaheta Esimised Suunatud
- ✓ 2. Esitulede Reguleerimine
- ✓ 3. Vaheta Käetugi

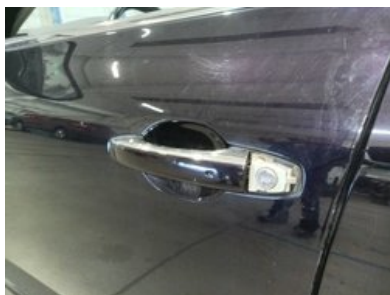
✓ **7. Uksed:** Kõik Neli Ust - Avamine, Sulgemine ja Käepideme Toimimine

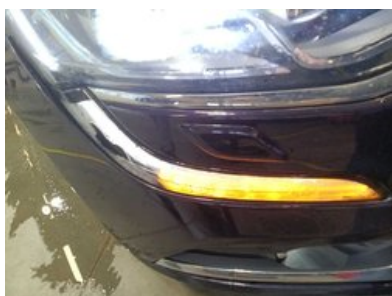
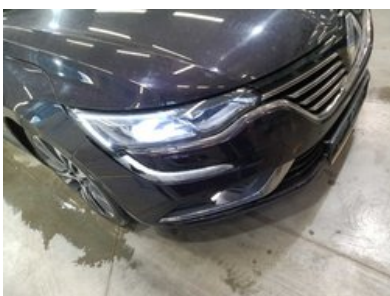
✓ **3. Tuled:** Esituled (Päevatuled, Kaugtuled, Udu, Suunatud) - Põhiline Toimimine, Kahjustused ja Värv

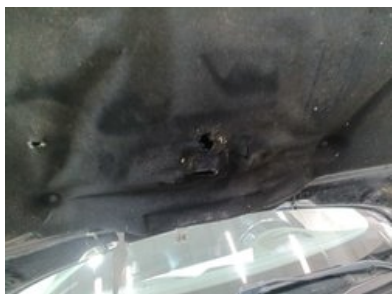
✓ **4. Esiosa:** Kapoti Heliisolatsioon - Seisukord

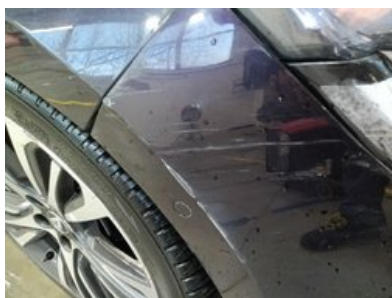
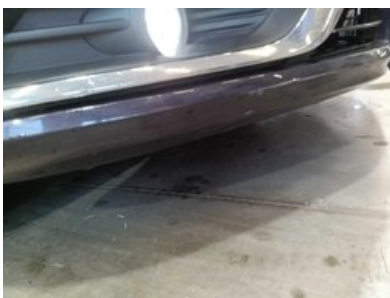
✓ **5. Esiosa:** Esistange - Seisukord ja Joondus

- ✓ 1. Kroomplekk Puudub
- ✓ 2. Värv Tagumine Poritiib
- ✓ 3. Esipõrkekaitse Värvimine
- ✓ 4. Juhi Ukse Luku Kate

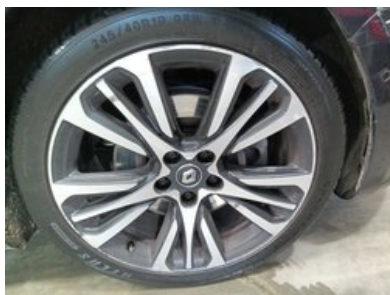
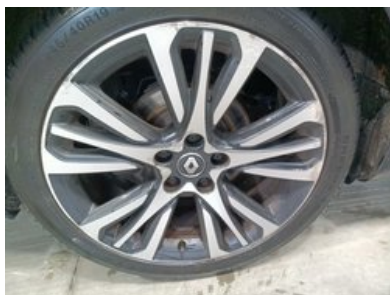
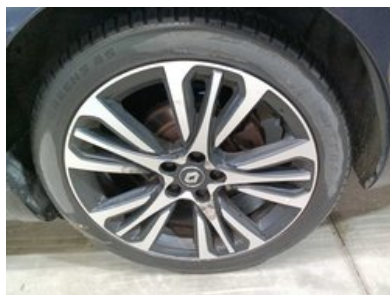
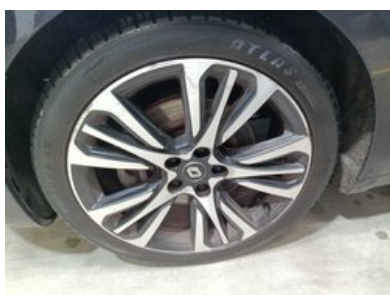
✓ **6. Külg:** Veljed - Seisukord

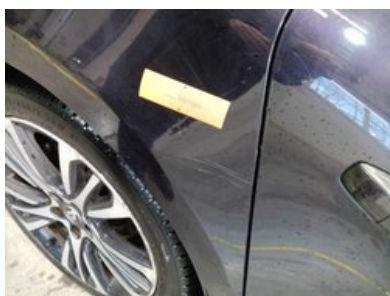
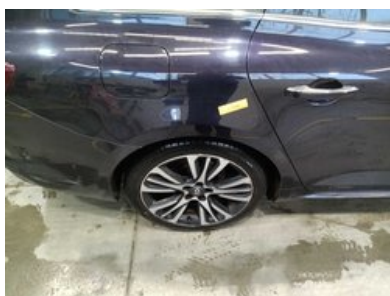
✓ **7. Külg:** Vasak ja Parem Külg - Nähtavad Kahjustused ja Kriimustused

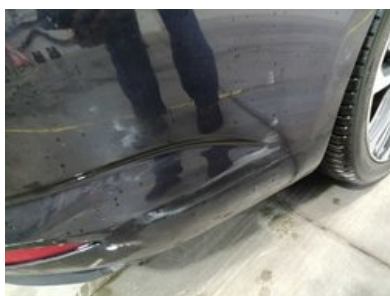
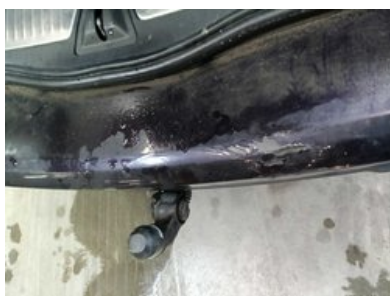
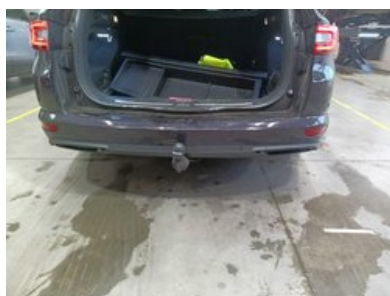
✓ **8. Tagaosa:** Tagumine stange - Seisukord ja joondus

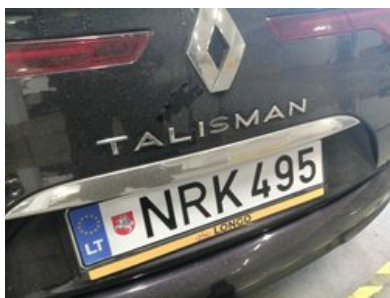
✓ **9. Tagaosa:** Pagasiluuk - Nähtavad kahjustused

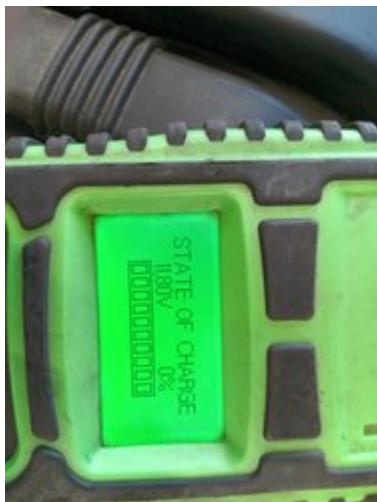
✓ **2. MUU:** Laadida Akut

- ✓ 1. Laadida Akut
- ✓ 2. Mootoriõli ja Filtri Vahetus
- ✓ 3. Geomeetria - Terve Sõiduk
- ✓ 4. Vahetada Rehve
- ✓ 5. Esimesed Piduriklotsid (Kõik)

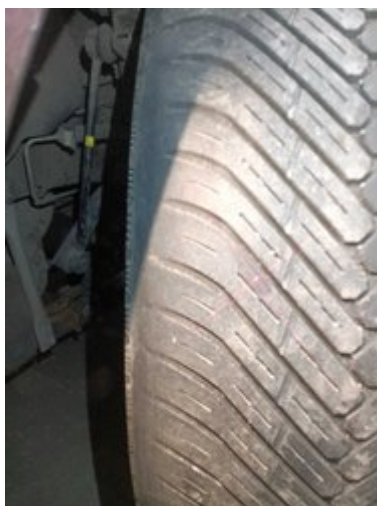
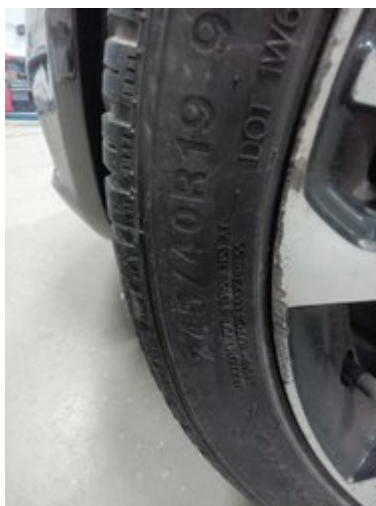
✓ **3. MUU:** Vahetada Rehve
