# Diagnostikaaruanne

## 2015 PEUGEOT 308 Executive Pack

### Tuvastatud puuduste kokkuvõte

Longo poolt läbi viidud põhjaliku diagnostika käigus, 15 puudust olid tuvastatud sõidukis.

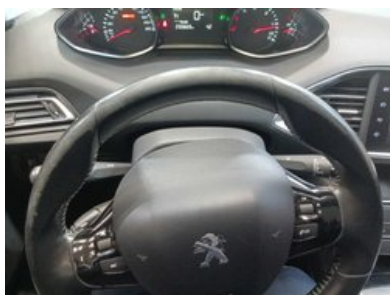
#### ✔ 1. Esiosa: Rool - Seisukord

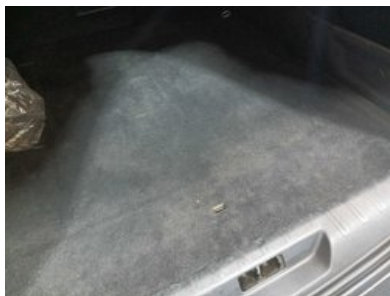
✓ **2. Salong:** Vaibad - Seisukord

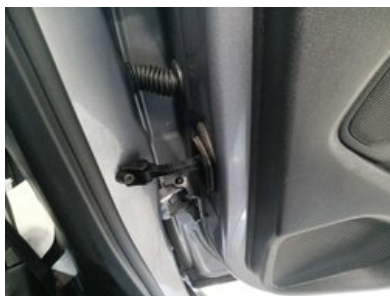
✓ **3. Uksed:** Kõik Neli Ust - Avamine, Sulgemine ja Käepideme Toimimine

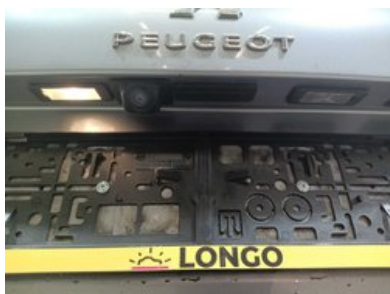
✓ **1. Tuled:** Lambipirnid

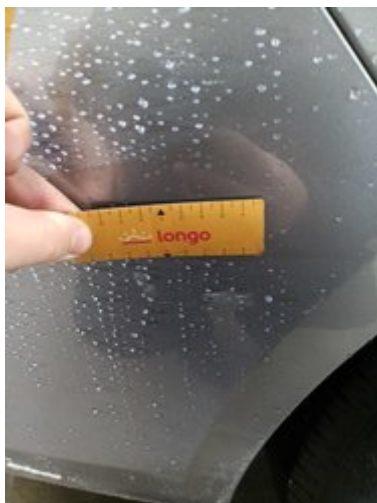
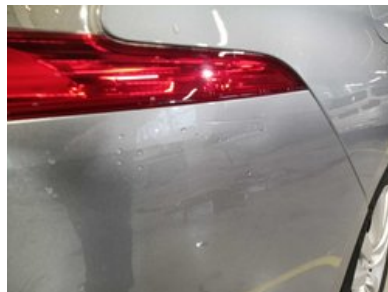
✓ **11. Tagaosa:** Tagumine stange - Seisukord ja joondus
