# Diagnostikaaruanne

## 2021 VOLKSWAGEN ID.4 Life 77 kWh

Läbisõit lõpetamise kuupäeval: 129 604 km

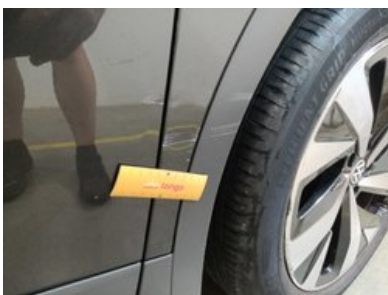
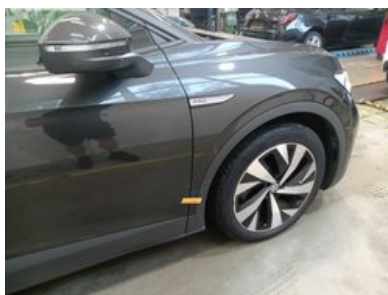
- ✓ **1. Külg:** Vasak ja Parem Külg - Nähtavad Kahjustused ja Kriimustused

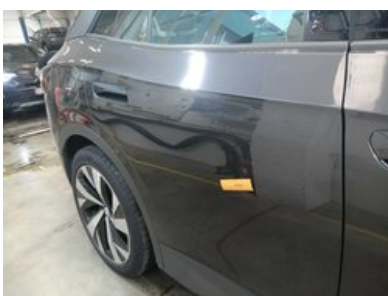
- ✓ **2. Külg:** Vasak ja Parem Külg - Nähtavad Kahjustused ja Kriimustused

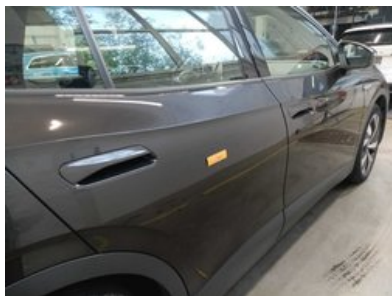
✓ **3. Külg:** Vasak ja Parem Külg - Nähtavad Kahjustused ja Kriimustused

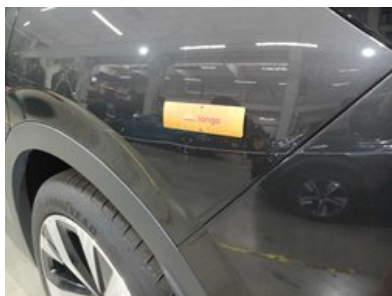
✓ **4. Külg:** Vasak ja Parem Külg - Nähtavad Kahjustused ja Kriimustused

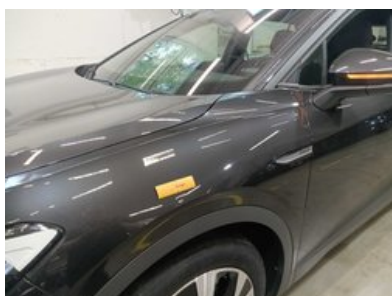
✓ **5. Külg:** Vasak ja Parem Külg - Nähtavad Kahjustused ja Kriimustused

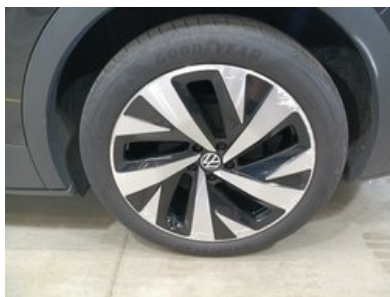
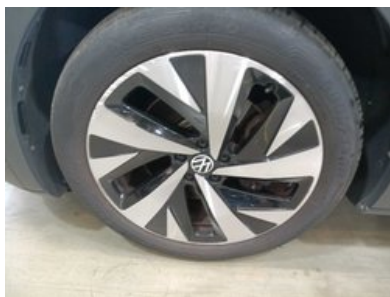
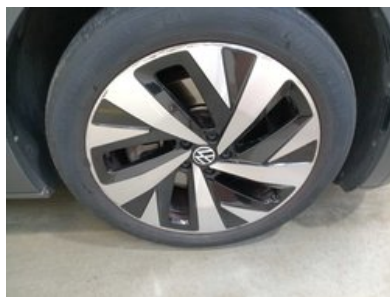
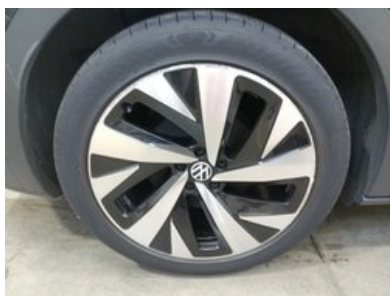
✓ **6. Külg:** Veljed - Seisukord

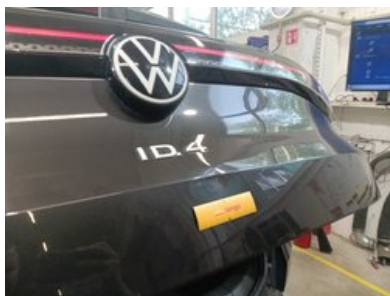
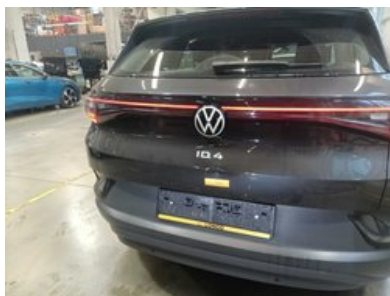
✓ **7. Tagaosa:** Pagasiluuk - Nähtavad kahjustused

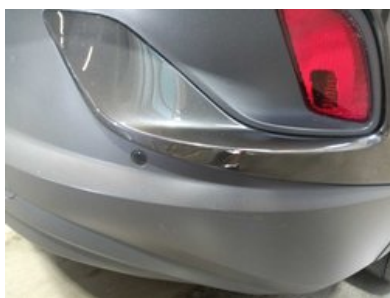
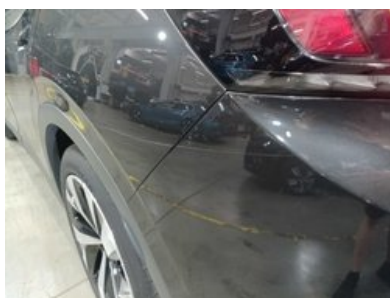
✓ **8. Tagaosa:** Tagumine stange - Seisukord ja joondus

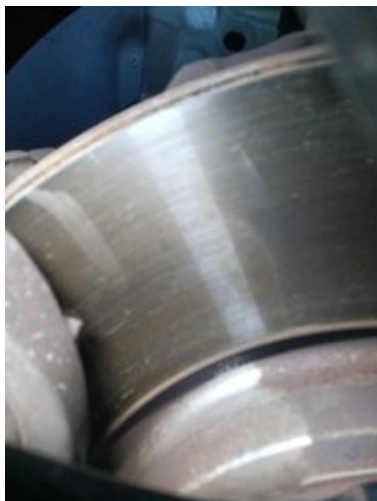
### ✓ 1. PIDURID: Esimesed Pidurikettad Mõlemad

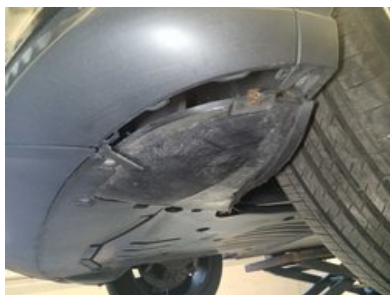
### ✓ 2. KERE - EESOSA: Poritiiva Seelik

- ✓ 1. Muu: Poritiib
- ✓ 2. Vahetada Rehve

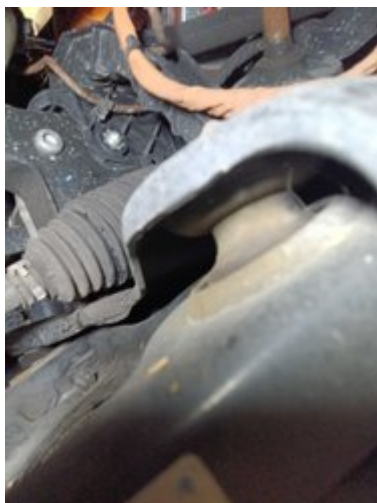
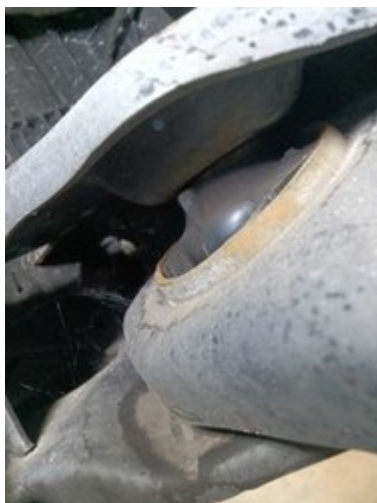
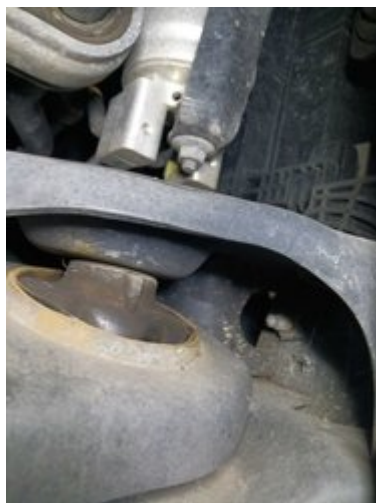
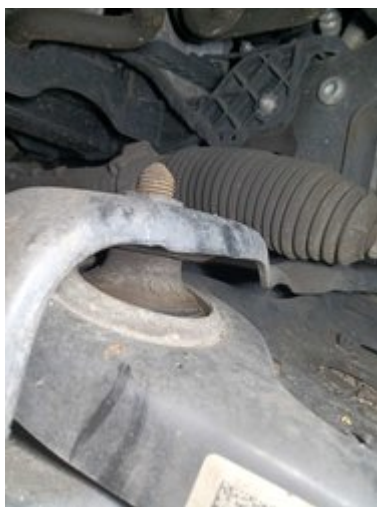
✓ **3. VEDRUSTUS:** Vedrustuse Alumise Õla Puksid

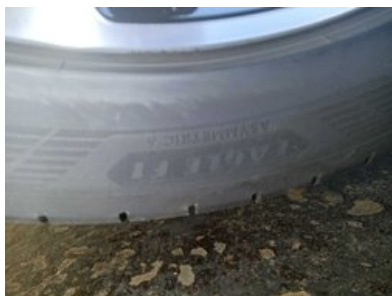
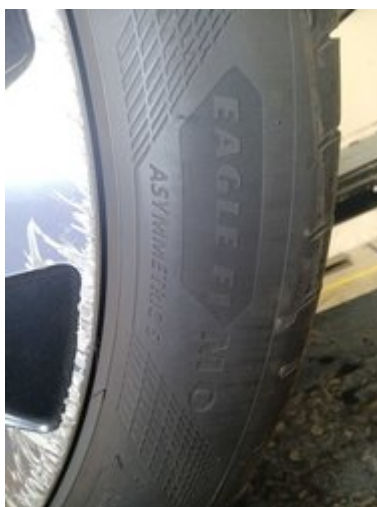
✓ **4. MUU:** Vahetada Rehve

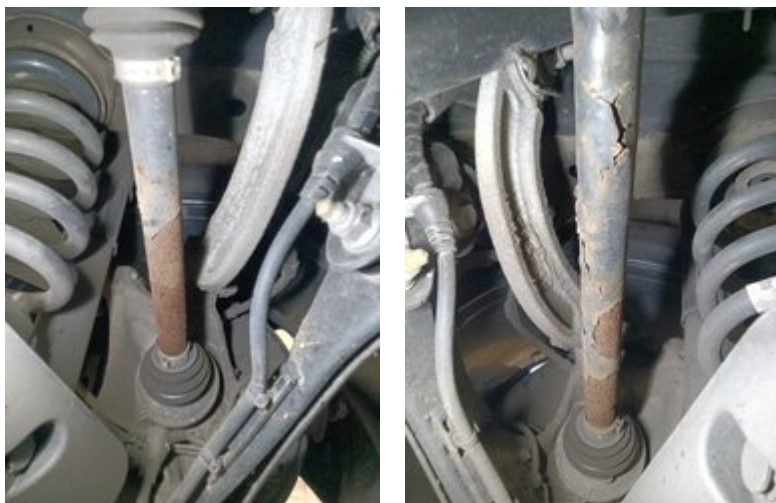
✓ **5. LÖPPHAMMASTIK, VÖLL JA TELJED:** Kardaanhvõll (Mõlemad)
