Diagnostikaaruanne

2021 OPEL INSIGNIA Innovation

Kontrollitud Longo Shared Service sertifitseeritud diagnostika meeskonna poolt: Arnas S., Mindaugas G.

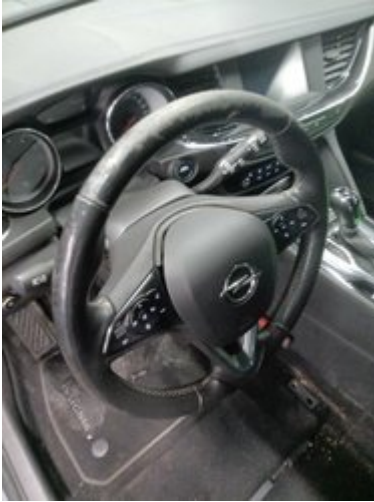
✓ 1. Esiosa: Rool - Seisukord

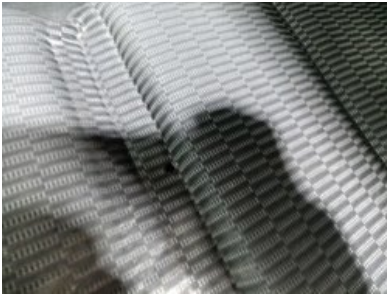
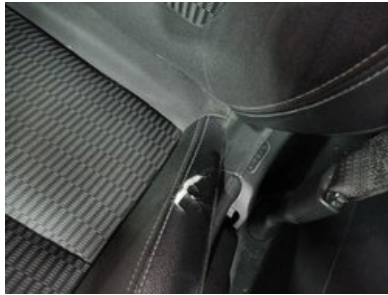
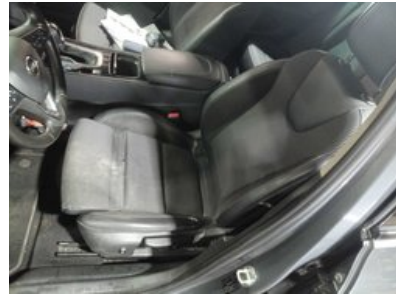
✓ 2. Istmed: Kõik Istmed - Seisukord

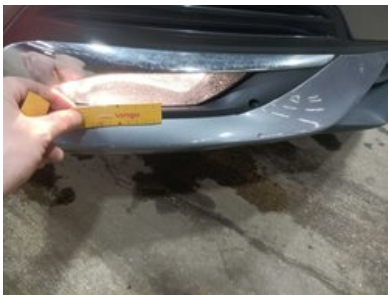
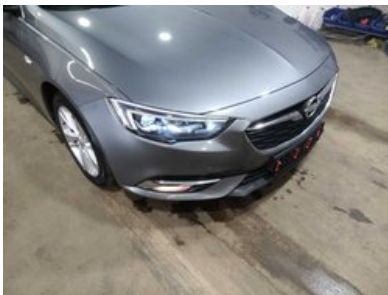
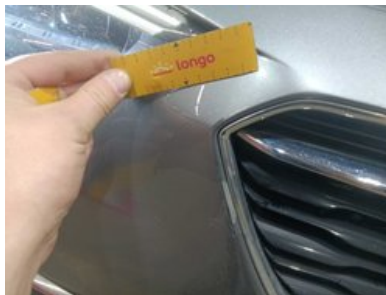
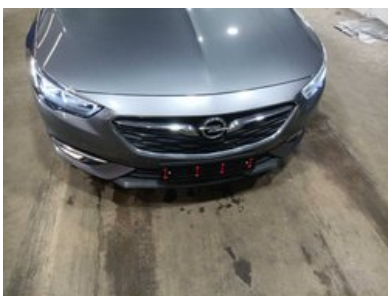
✓ **2. Esiosa:** Esistange - Seisukord ja Joondus

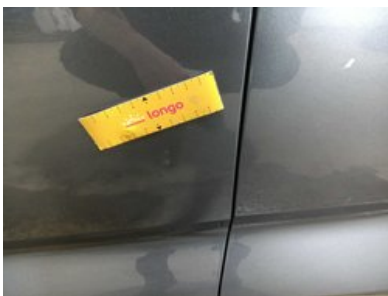
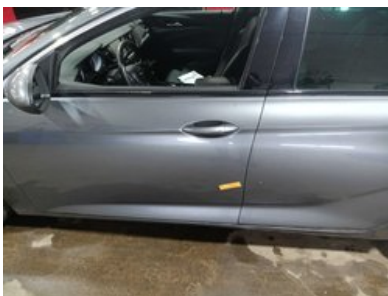
✓ **3. Külg:** Vasak ja Parem Külg - Nähtavad Kahjustused ja Kriimustused

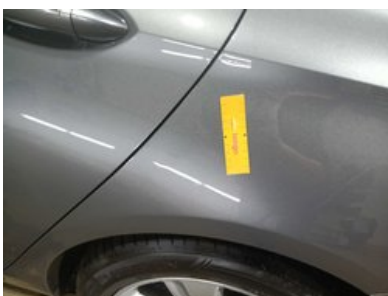
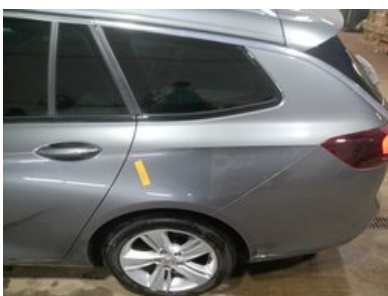
✓ **4. Külg:** Vasak ja Parem Külg - Nähtavad Kahjustused ja Kriimustused

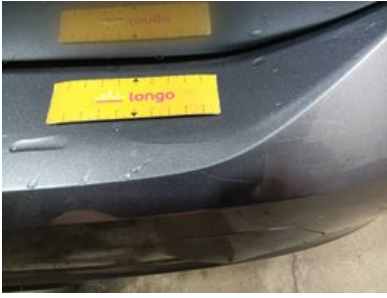
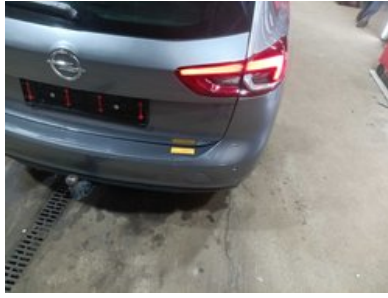
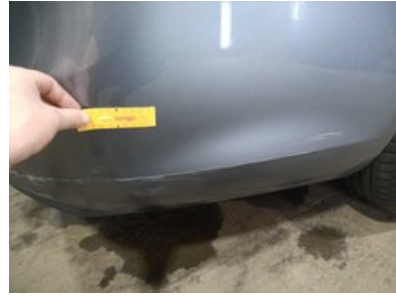
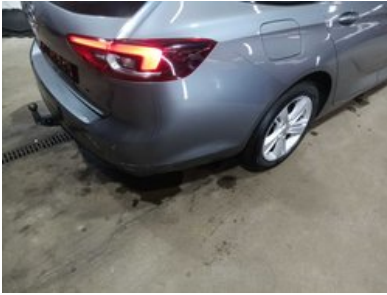
✔ **5. Tagaosa:** Tagumine stange - Seisukord ja joendus

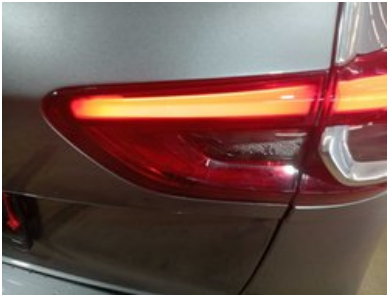
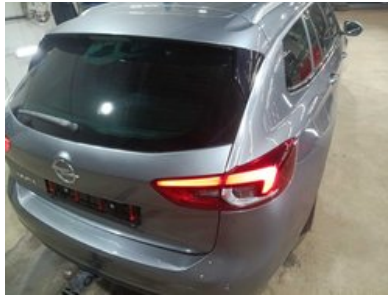
✔ **6. Tuled:** Tagatuled (Pidurituled, udutuled, suunatud) - Toimimine, kahjustused ja värv

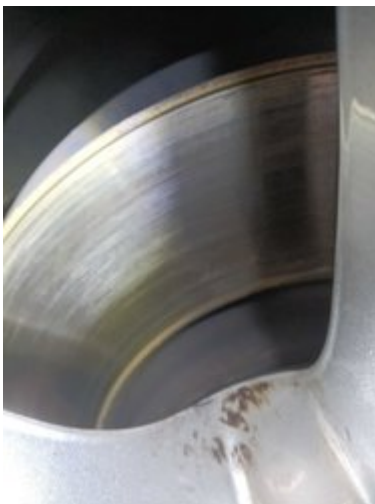
✓ **4. PIDURID:** Esimesed Pidurikettad Mõlemad
