# Diagnostikaaruanne

## 2014 KIA SPORTAGE Fusion

# Ettevalmistus- ja remondiaruanne

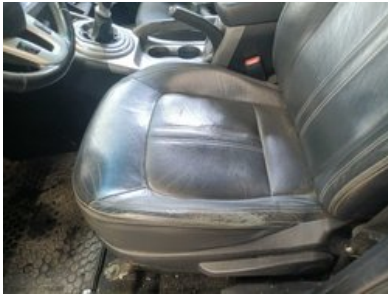
### ✓ 1. Istmed: Kõik Istmed - Seisukord

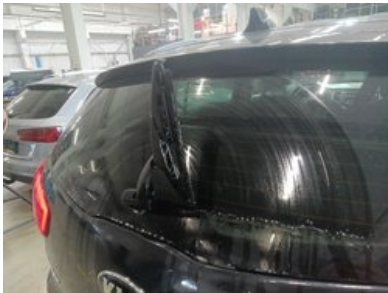
### ✓ 2. Esiosa: Klaasipuhasti Kumm ja Käepide (Ees ja Taga) - Seisukord

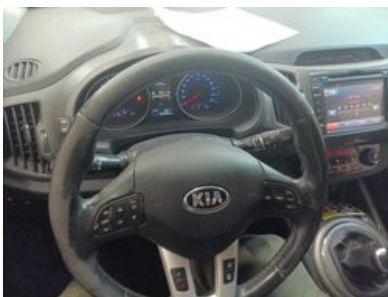
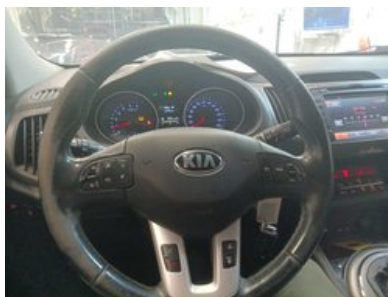
### ✓ 3. Esiosa: Rool - Seisukord

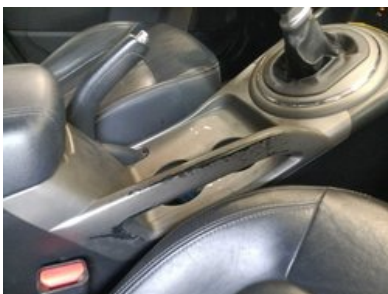
### ✓ 4. Salong: Katted ja liistud - Seisukord

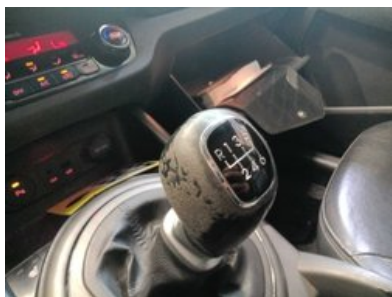
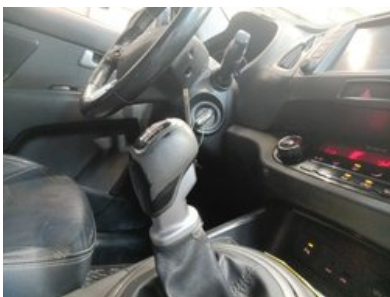
✓ **5. Salong:** Käigukang Katik ja Käigukang Nupp - Seisukord

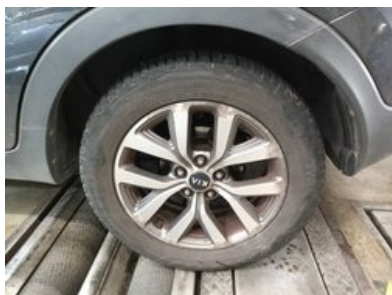
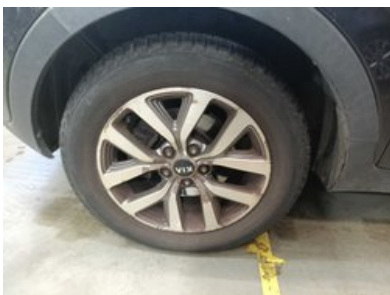
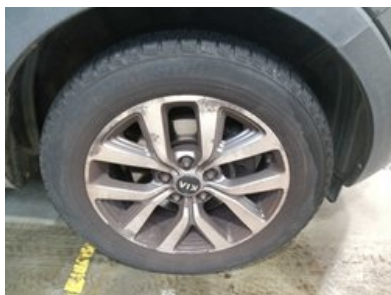
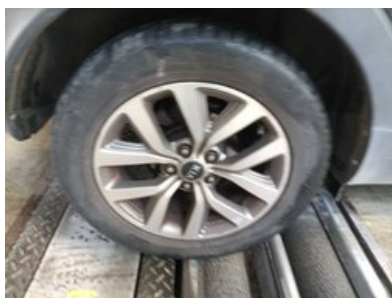
✓ **1. Külg:** Veljed - Seisukord

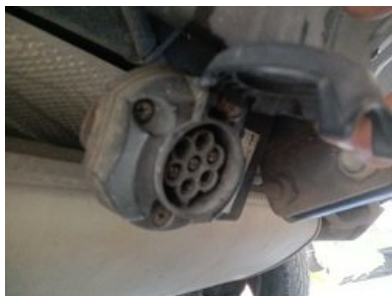
- ✓ **3. Tagaosa:** Kärunkons (Kinnitus, eemaldamismehhanism, välise valgustuse pistik, pistiku paksus)

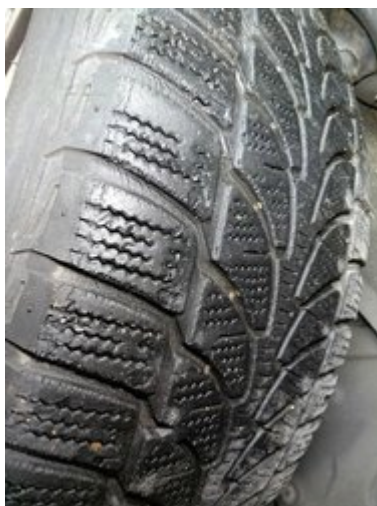
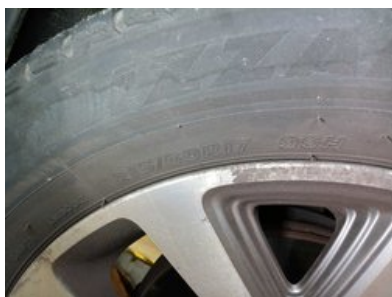
- ✓ **2. MUU:** Vahetada Rehve

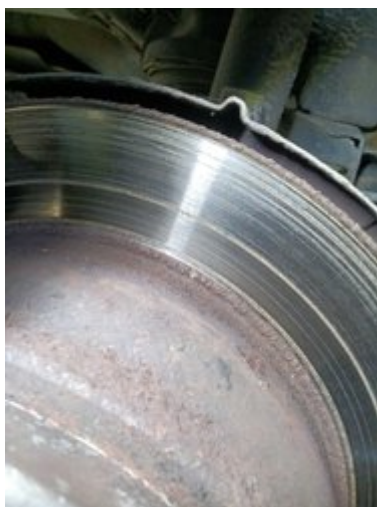
- ✓ **3. PIDURID:** Tagumine Piduri Ketas (Mõlemad)

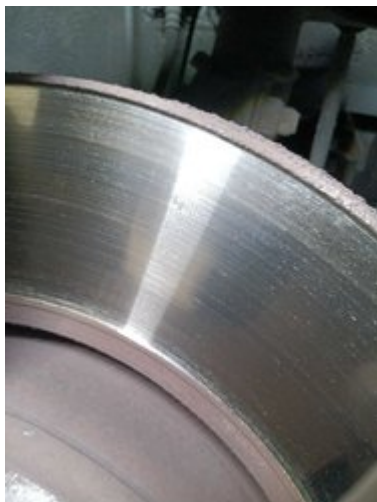
✓ **4. PIDURID:** Esimesed Pidurikettad Mõlemad

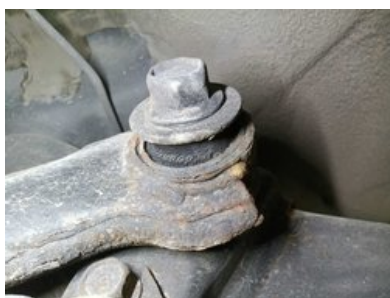
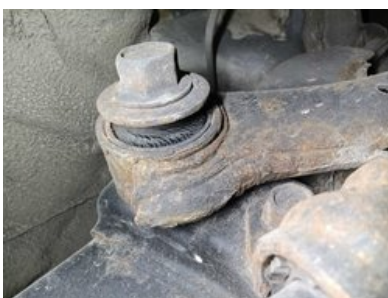
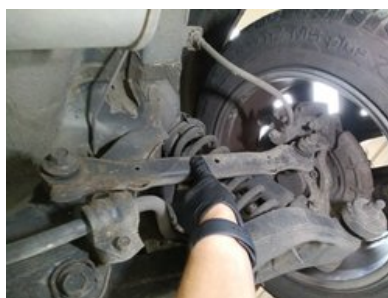
✓ **6. VEDRUSTUS:** Vedrustuse Ülemine Õlg Mõlemad

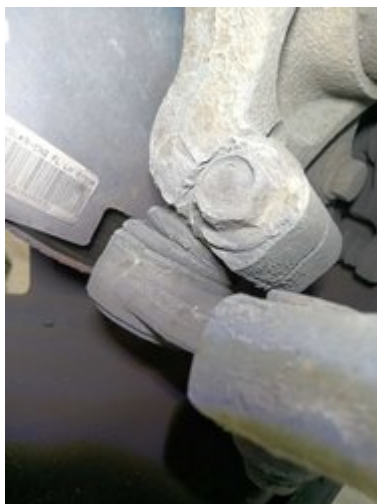
✓ **7. VEDRUSTUS:** Kuuliiges Alumine

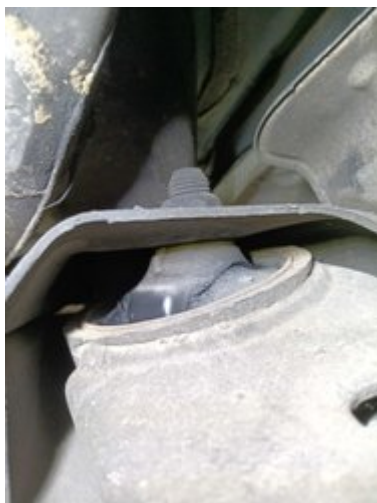
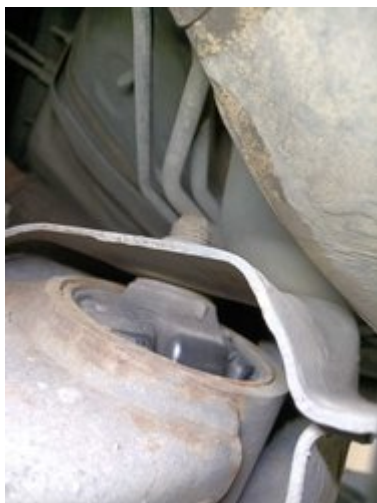
✓ **8. VEDRUSTUS:** Vedrustuse Alumise Õla Puksid Mõlemad

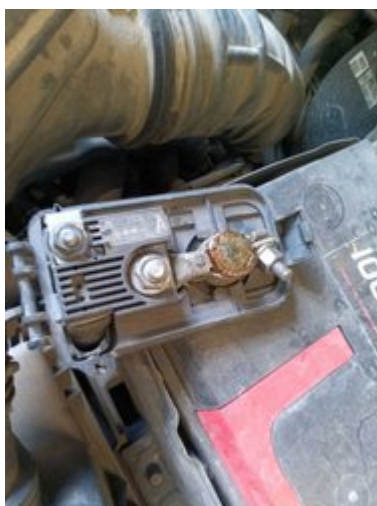
✓ **9. ÜLDINE ELEKTER:** Aku Positiivse Klemmi Kate

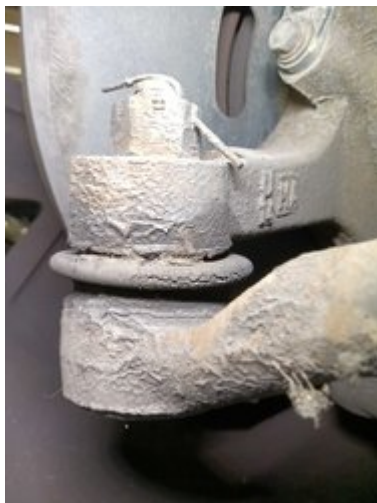
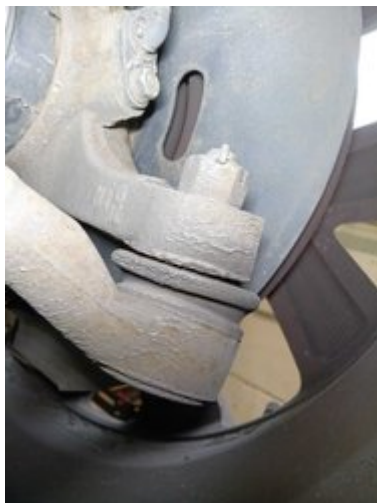
✓ **10. ROOL:** Roolivarda Otsakliips (Mõlemad)

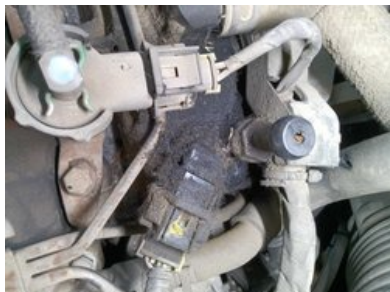
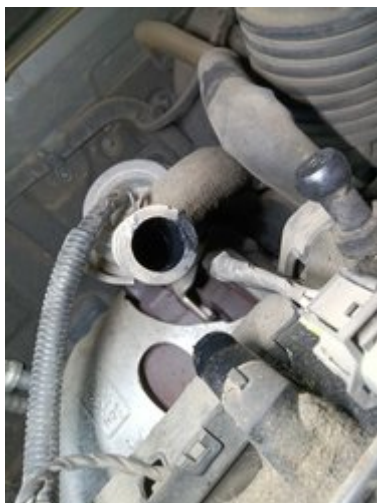
✓ **12. MOOTOR:** Kammelvälli Klapikate ja Tihend
