# Diagnostikaaruanne

## 2017 VOLVO V90 Cross Country Pro

Longo poolt läbi viidud põhjaliku diagnostika käigus, 23 puudust olid tuvastatud sõidukis.

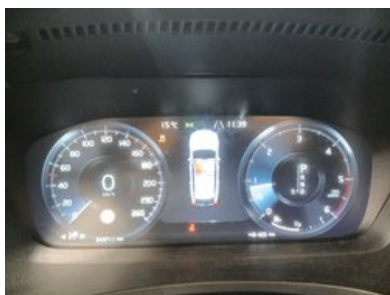
- ✓ 1. **Esiosa:** Armatuurlaud - Seisukord ja Nuppude Toimimine

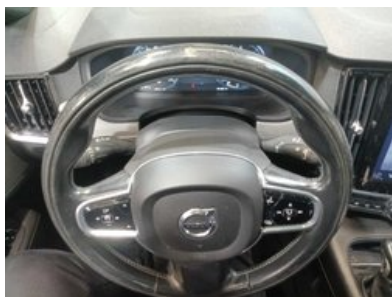
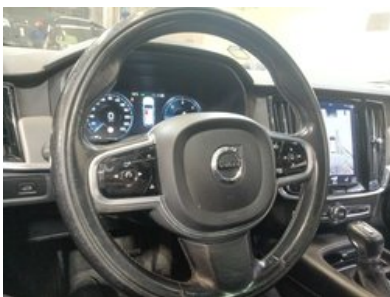
✓ **2. Esiosa:** Rool - Seisukord

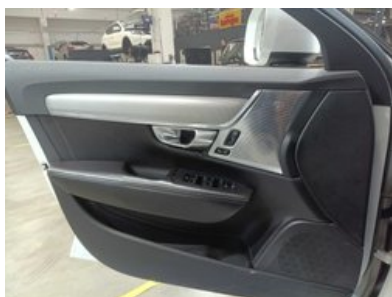
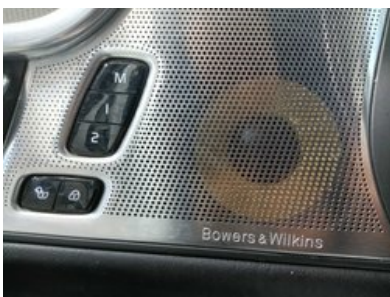
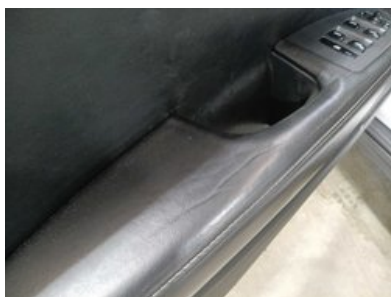
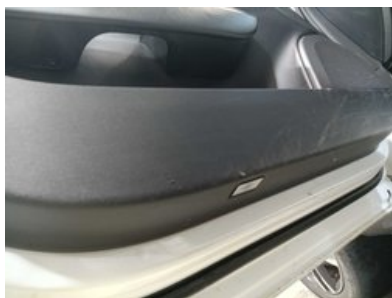
✓ **3. Uksed:** Katted ja liistud - Seisukord

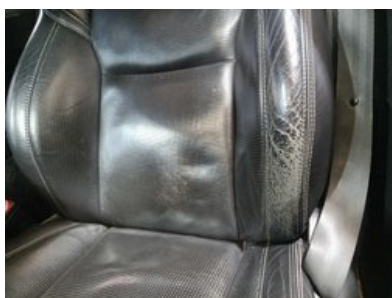
✓ **4. Istmed:** Kõik Istmed - Seisukord

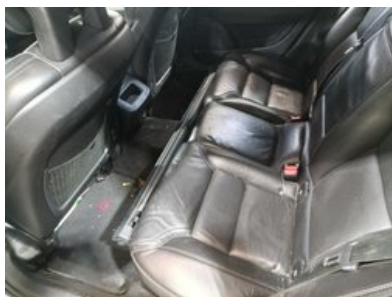
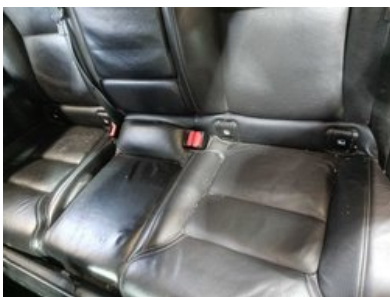
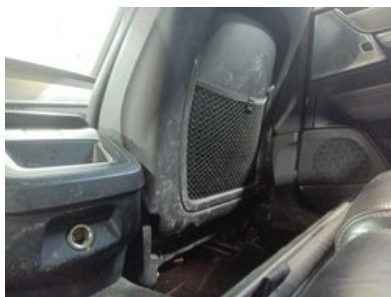
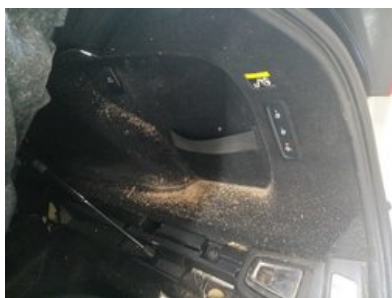
✓ **5. Salong:** Täiendavad Puhastustööd

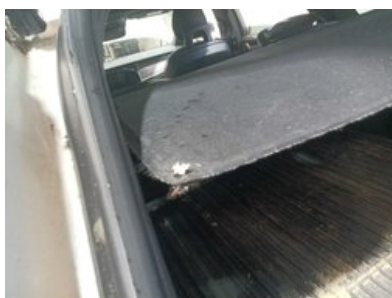
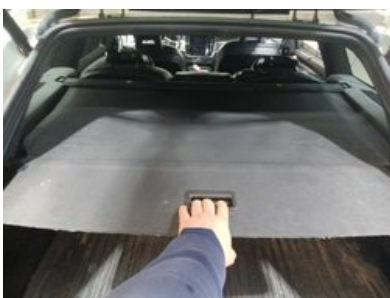
✓ **6. Salong:** Pagasiruumi kate - Toimimine ja seisukord

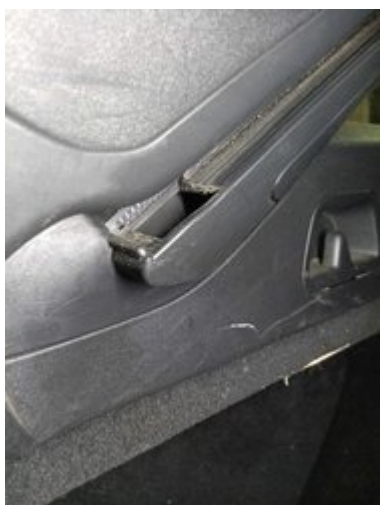
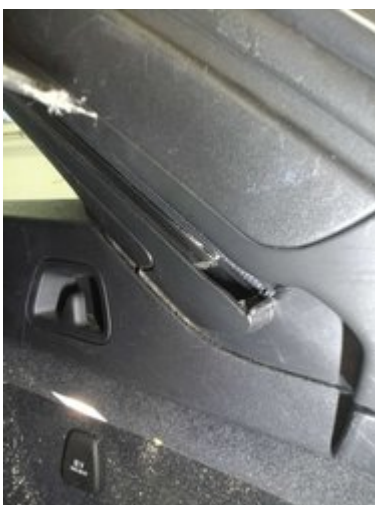
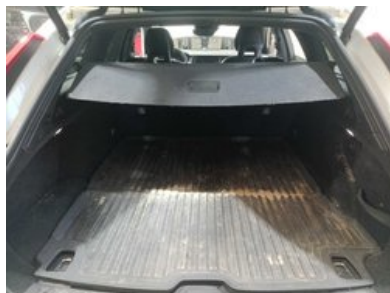
✓ **7. Salong:** Pagasiruumi kate - Toimimine ja seisukord

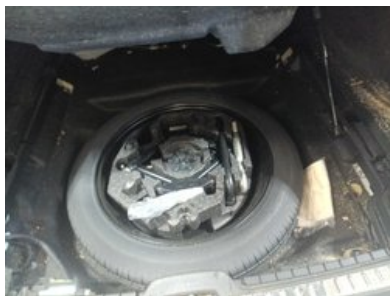
✓ **8. Salong:** Vaibad - Seisukord

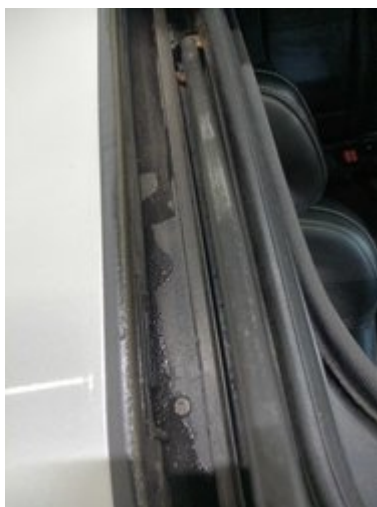
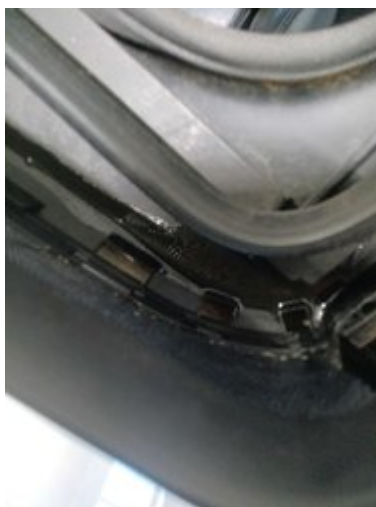
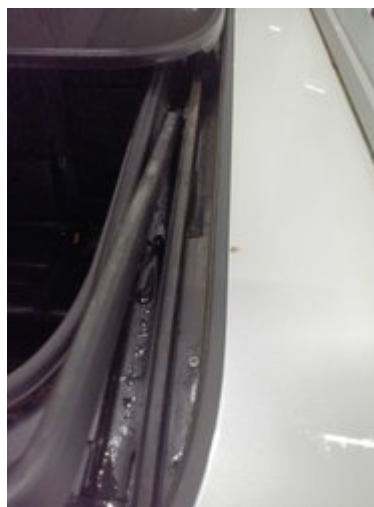
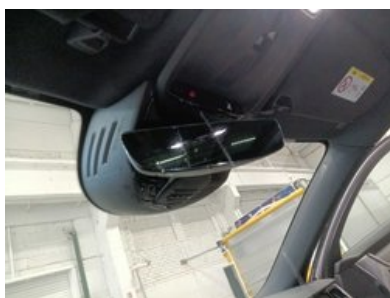
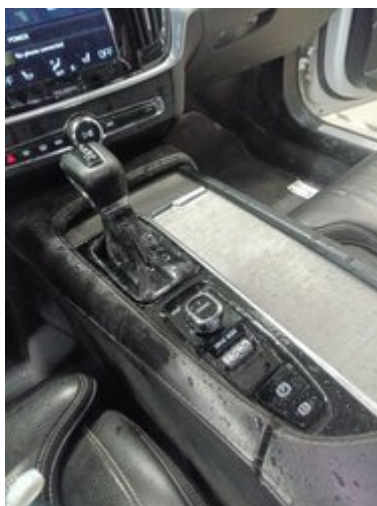
✓ **9. Toiming:** Katuse elemendid - Elektrooniline avamine ja seisukord

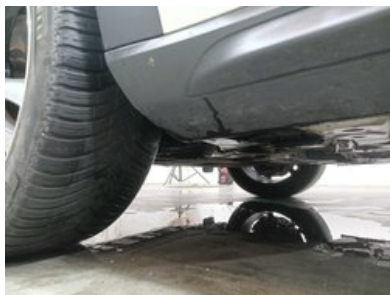
- ✓ **1. Muu:** Kuuldavad Märgid (Lahtised Osad, Kolisemine jne)

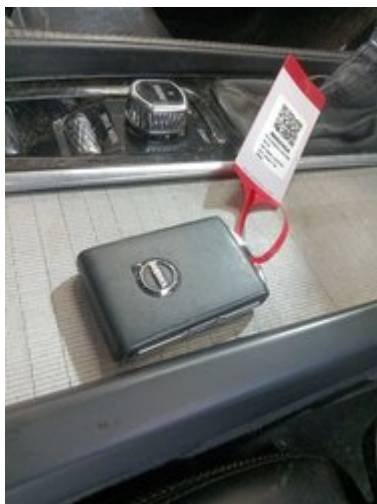
- ✓ **2. Muu:** Ukse ja Pagasiruumi Lukustusmehhanismid Koos Kütuseklapiga

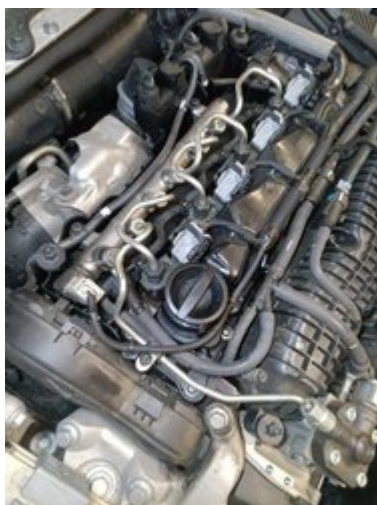
- ✓ **1. MOOTOR:** Klapikaane Tihend

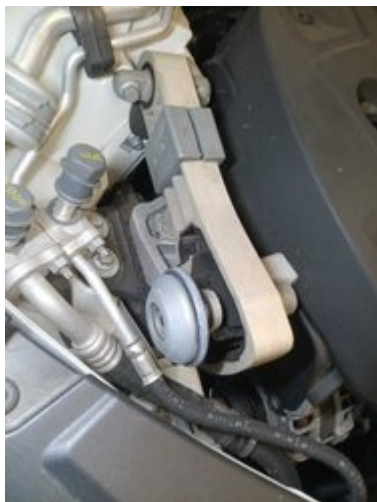
✓ **2. MOOTOR:** Kinnitus - Esiosa (Mootorisektsioon)

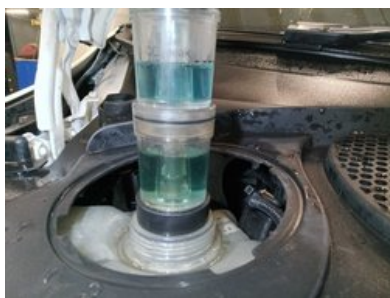
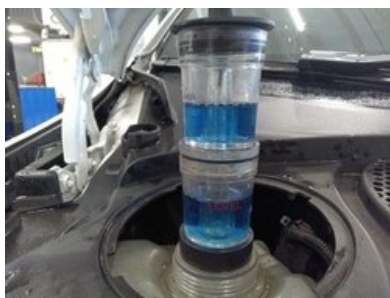
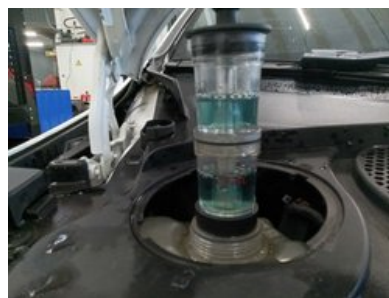
✓ **3. MOOTOR:** Silindripea Tihend

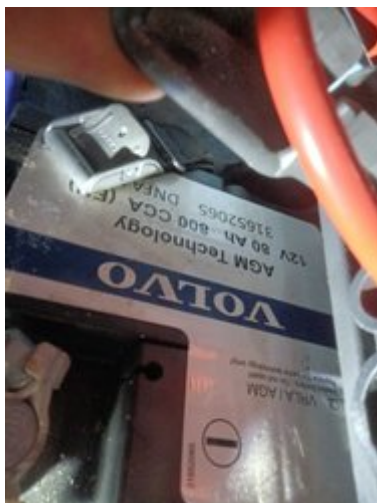
✓ **4. ÜLDINE ELEKTER:** Aku

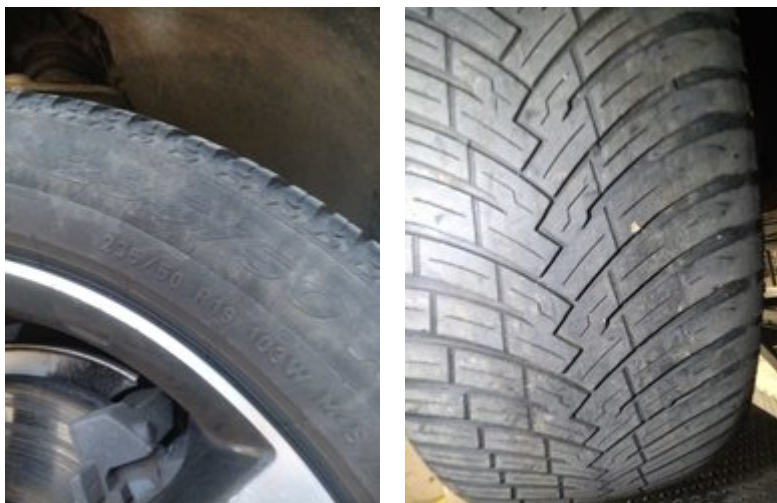
✓ **7. MUU:** Vahetada Rehve

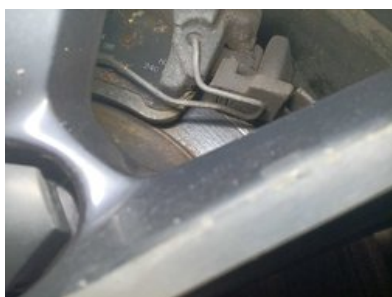
✓ **8. PIDURID:** Tagumised Piduriklotsid (Kõik)

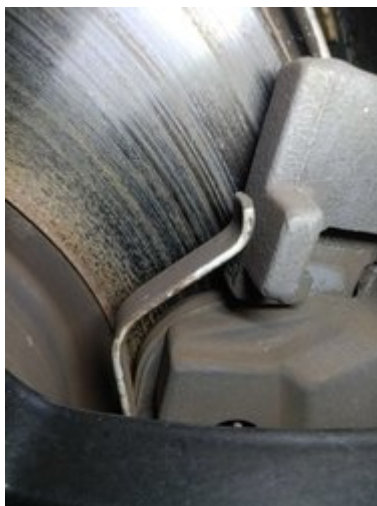
✓ **9. PIDURID:** Esimesed Piduriklotsid (Kõik)

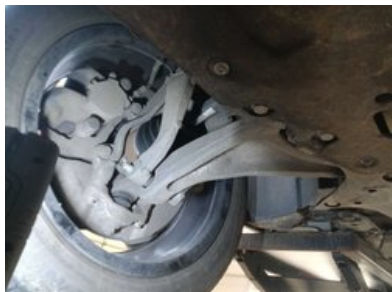
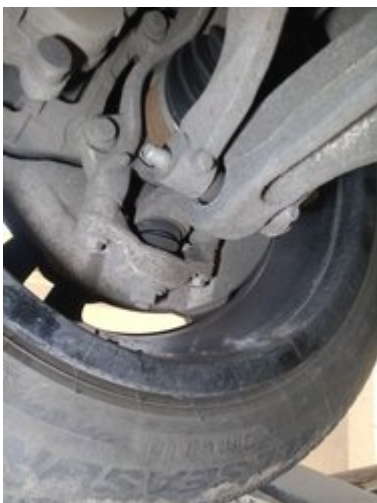
✓ **10. VEDRUSTUS:** Vedrustuse Alumine Õlg Mõlemad

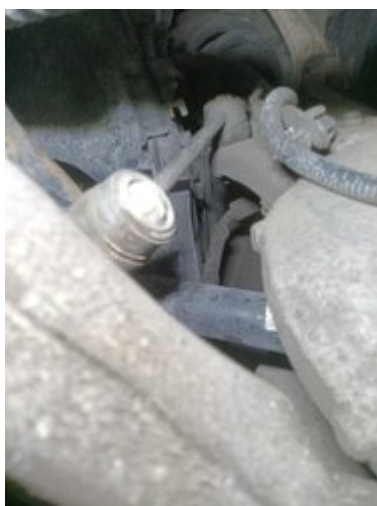
✓ **11. VEDRUSTUS:** Stabilisaatori Varras, Välimine
