# Diagnostikaaruanne

## 2017 PEUGEOT 5008 GT-Line

Läbisõit lõpetamise kuupäeval: 181 015 km

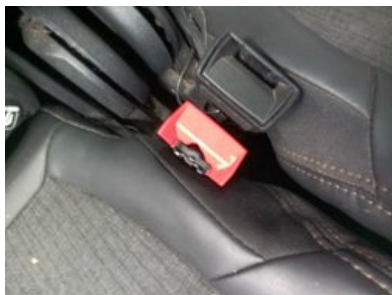
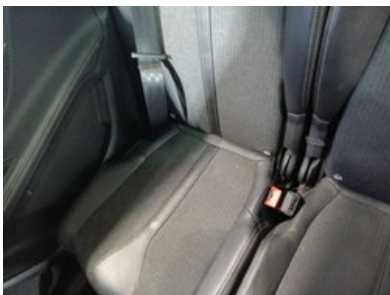
### ✓ 1. Istmed: Turvavööd - Toimimine ja lukustusmehhanism

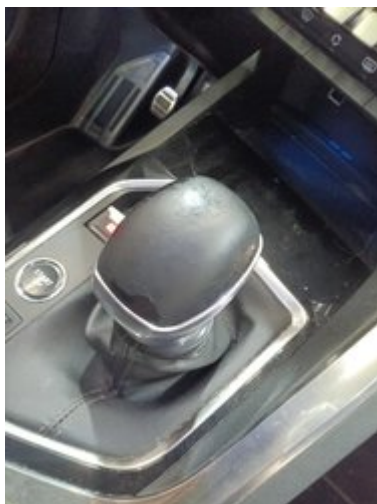
### ✓ 2. Salong: Käigukang Katik ja Käigukang Nupp - Seisukord

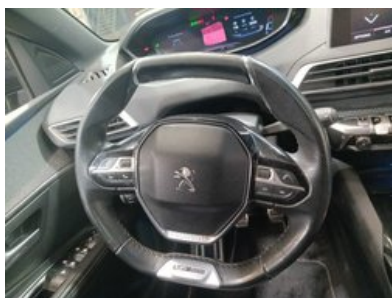
### ✓ 3. Esiosa: Rool - Seisukord

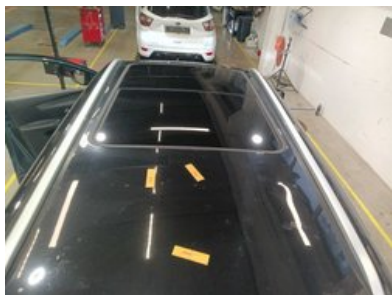
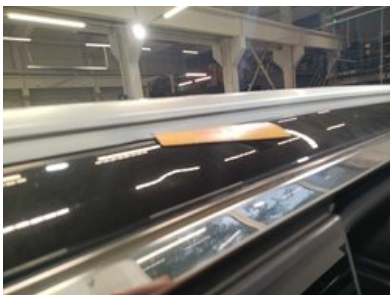
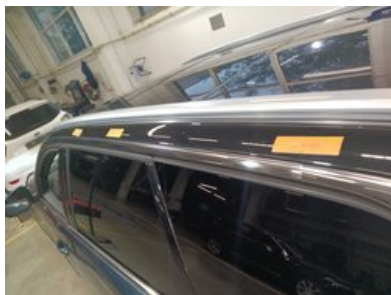
### ✔ 1. Muu: Katus - Nähtavad kahjustused (nt rahekahjustused)

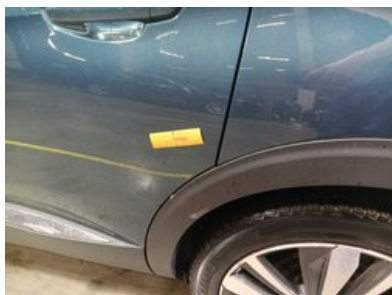
### ✔ 2. Muu: Täiendavad Poleerimistööd

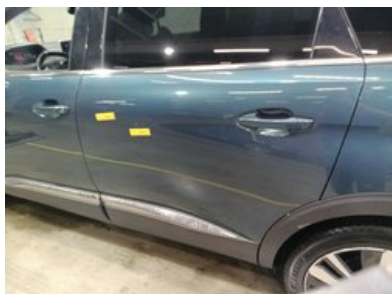
### ✔ 3. Külg: Vasak ja Parem Külg - Nähtavad Kahjustused ja Kriimustused

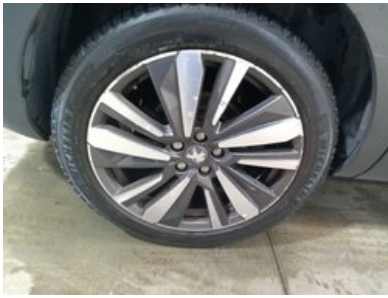
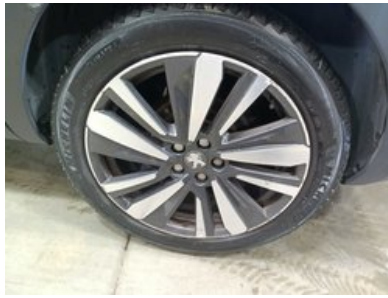
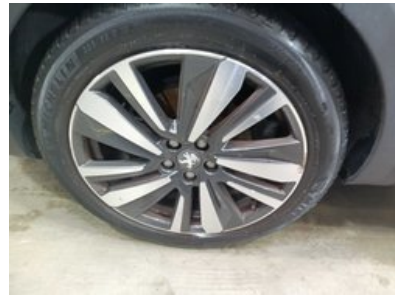
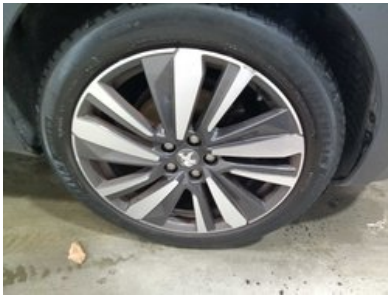
✓ **4. Külg:** Veljed - Seisukord

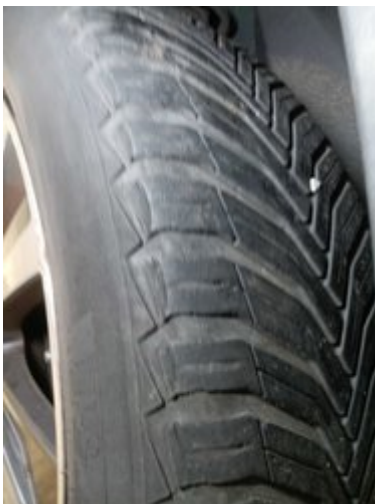
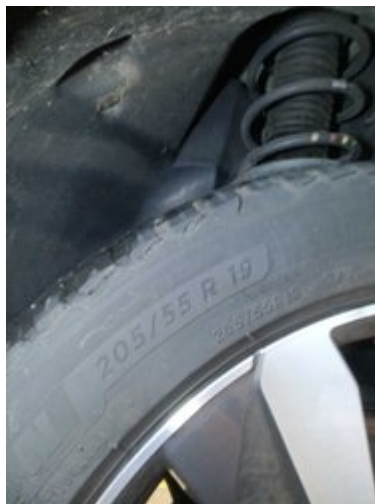
✓ **2. MUU:** Vahetada Rehve

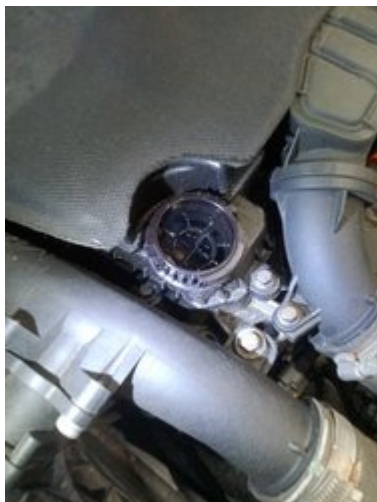
✓ **3. MOOTOR:** Sidurivõlli Ajamrihm

- ✓ 1. Sisselaskeloa Ajamrihm
- ✓ 2. Süsteemi Tühjendamine/Täitmine
- ✓ 3. Mootoriõli ja Filtri Vahetus

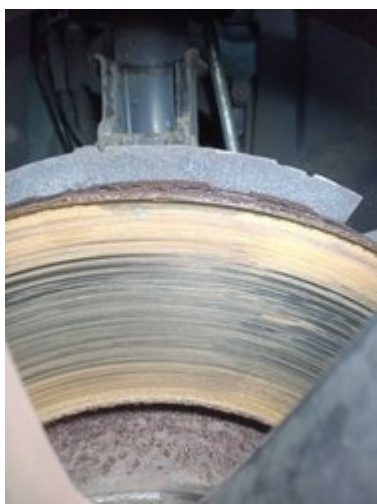
✓ **4. PIDURID:** Esimesed Pidurikettad Mõlemad

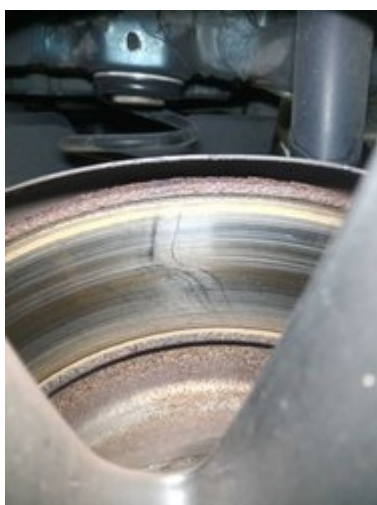
✓ **5. PIDURID:** Tagumine Piduri Ketas (Mõlemad)

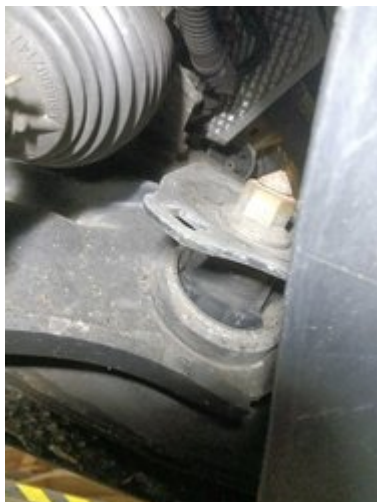
✓ **6. VEDRUSTUS:** Kuuliiges Alumine Mõlemad Pooled

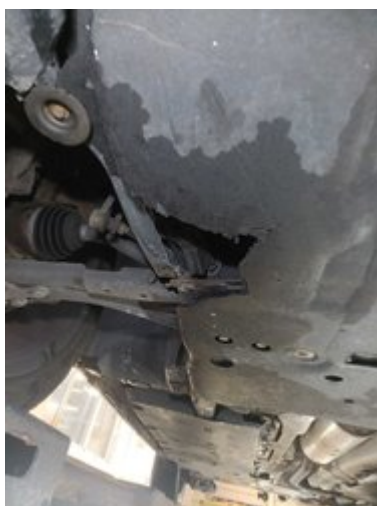
✓ **7. KERE - EESOSA:** Kahjustatud Mootori Kate

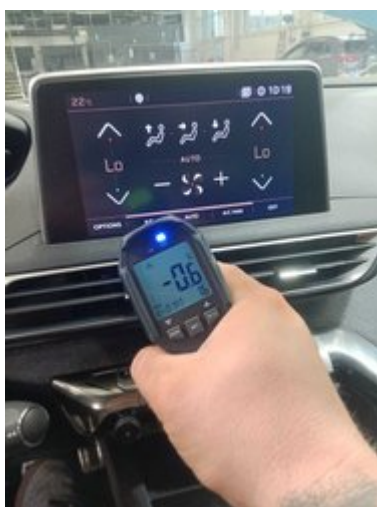
✓ **8. KLIIMASEADE JA KÜTE:** Süsteemi Tühjendamine/Täitmine
