# Diagnostikaaruanne

## 2018 OPEL ASTRA Business+

### Diagnostika üksikasjad

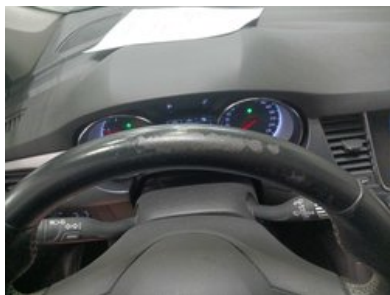
- ✓ **1. Esiosa:** Rool - Seisukord

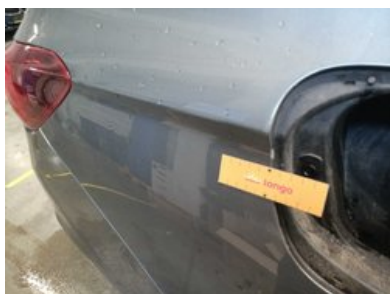
- ✓ **1. Külg:** Vasak ja Parem Külg - Nähtavad Kahjustused ja Kriimustused

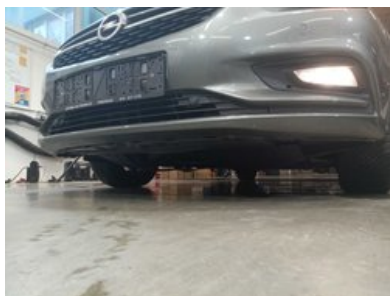
- ✓ **2. Esiosa:** Esistange - Seisukord ja Joondus
