# Diagnostikaaruanne

## 2018 TOYOTA C-HR Executive

### Diagnostika üksikasjad

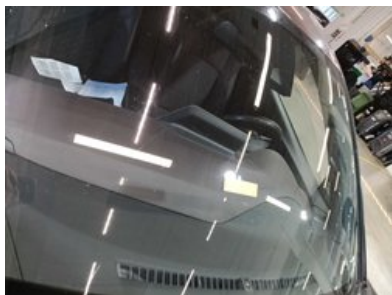
- ✓ **1. Esiosa:** Esiklaasi terviklikkus - puuduvad tehnöölevaatust välistavad kahjustused

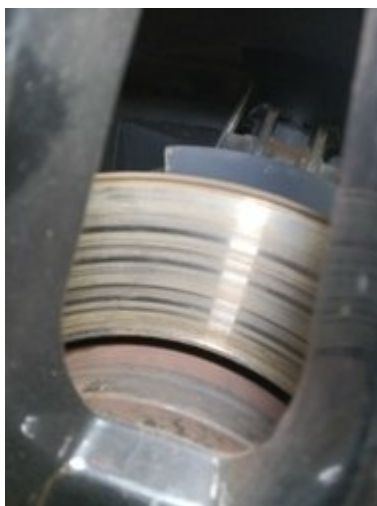
- ✓ **1. PIDURID:** Esimesed Pidurikettad Mõlemad
