Diagnostikaaruanne

2015 MITSUBISHI OUTLANDER Business Ed

Diagnostika üksikasjad

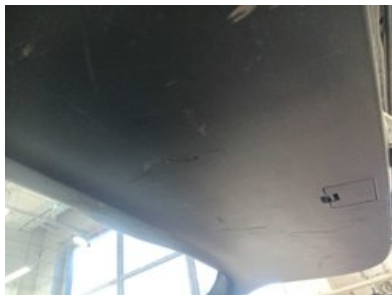
✓ **2. Salong:** Katted ja liistud - Seisukord

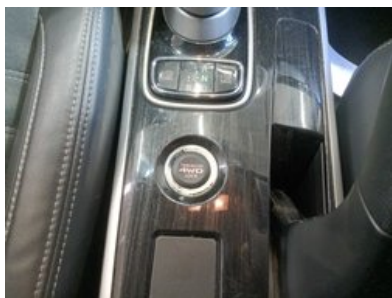
✓ **3. Salong:** Katted ja liistud - Seisukord

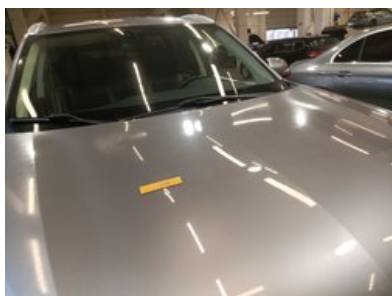
✓ **1. Esiosa:** Kapott - Nähtavad Kahjustused

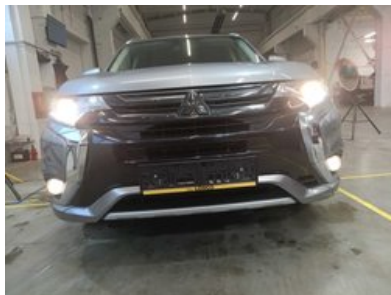
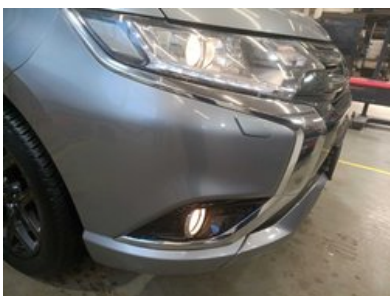
✓ **2. Esiosa:** Esistange - Seisukord ja Joondus

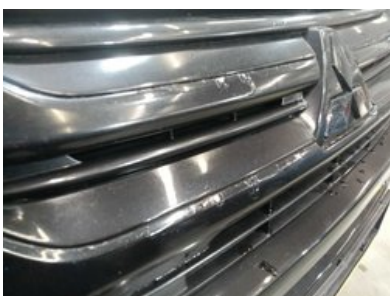
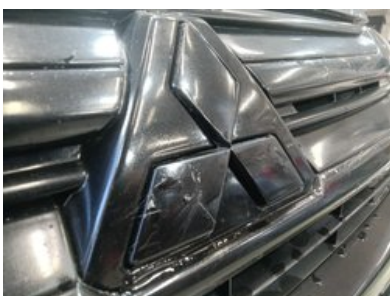
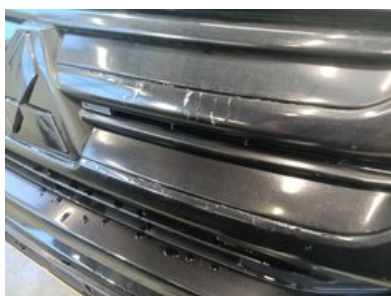
✓ **4. Esiosa:** Esivõre - Seisukord

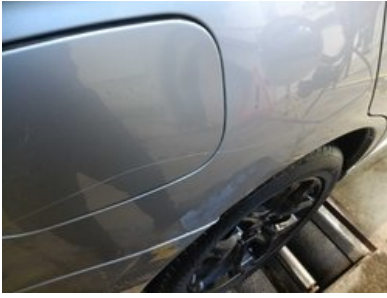
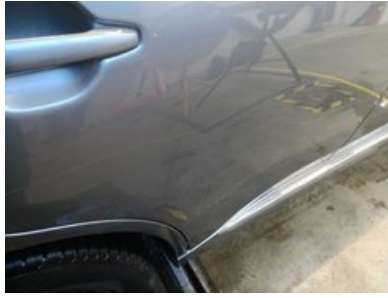
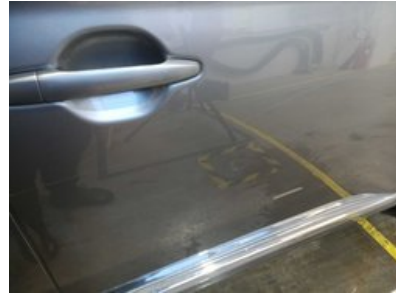
✓ **5. Muu:** Täiendavad Poleerimistööd

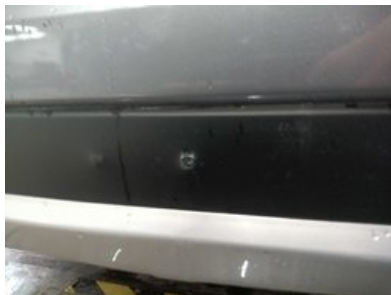
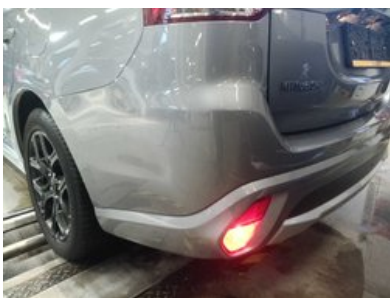
✓ **8. Tagaosa:** Tagumine stange - Seisukord ja joendus

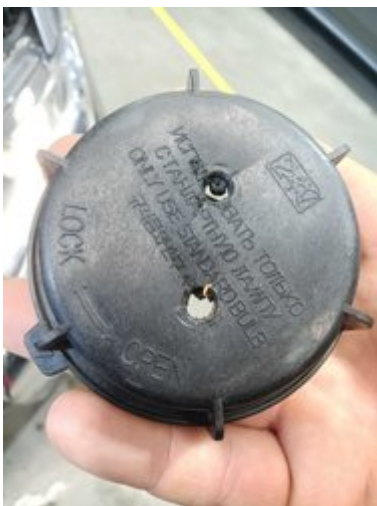
✓ **9. Tuled:** Esituled (Päevatuled, Kaugtuled, Udu, Suunatud) - Põhiline Toimimine, Kahjustused ja Värv

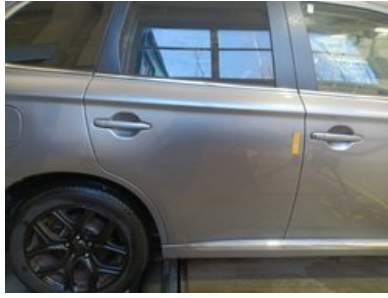
✓ **11. Külg:** Vasak ja Parem Külg - Nähtavad Kahjustused ja Kriimustused

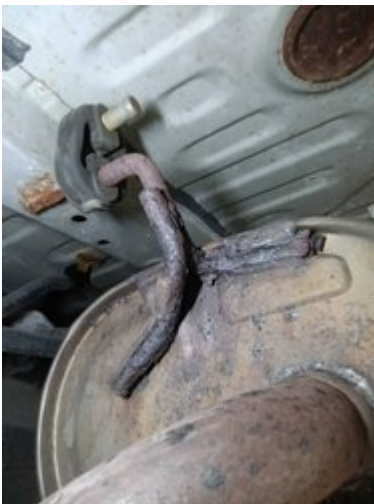
✓ **4. HEITGAASISÜSTEEM:** Heitgaasi Kinnitus

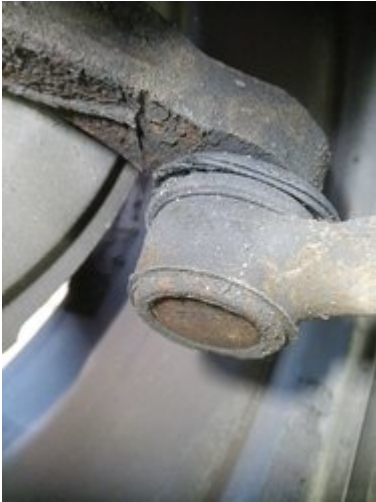
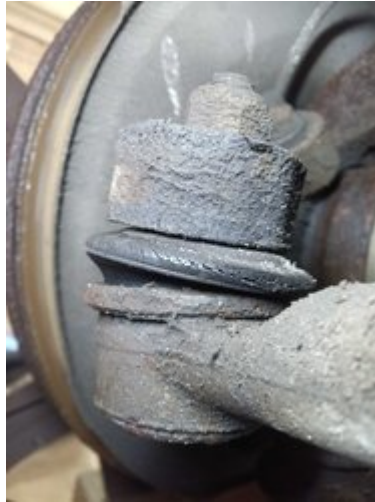
✓ **6. ROOL:** Roolivarda Otsakliips (Mõlemad)

- ✓ 1. Roolivarda Otsaklits (Mõlemad)
- ✓ 2. Mootoriõli ja Filtri Vahetus
- ✓ 3. Laadida Akut
- ✓ 4. Vaheta Tulede Katteid
- ✓ 5. Esirattate Joondamine (Koondumine)

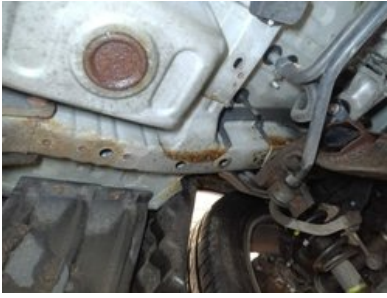
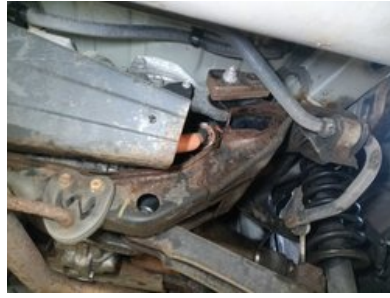
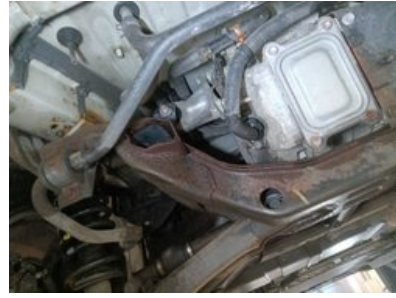
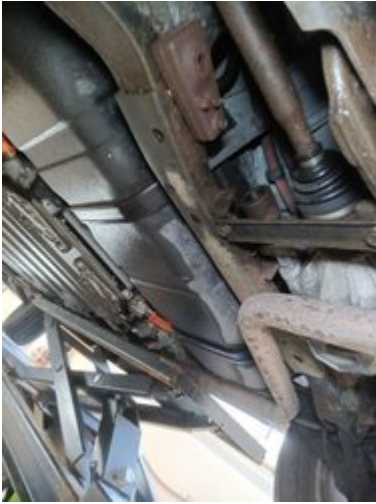
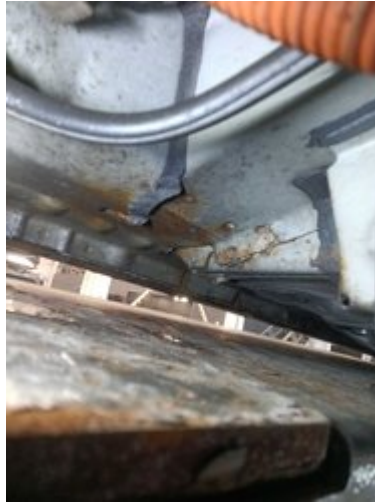
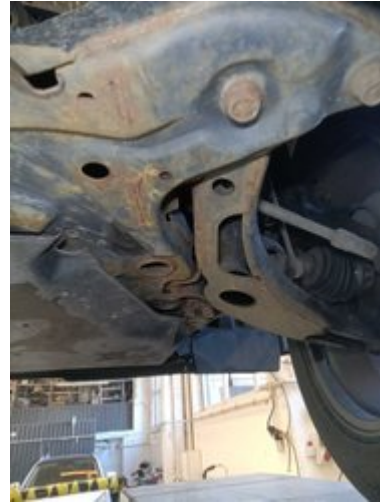
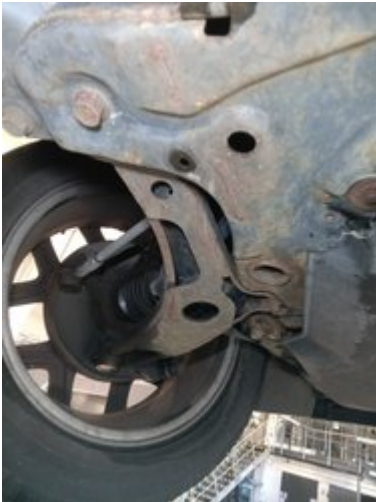
7. KERE - TAGAOSA: Korrosioon

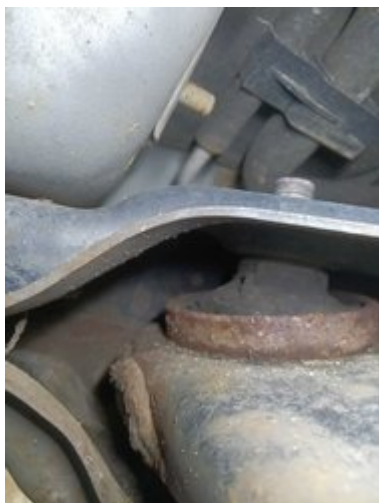
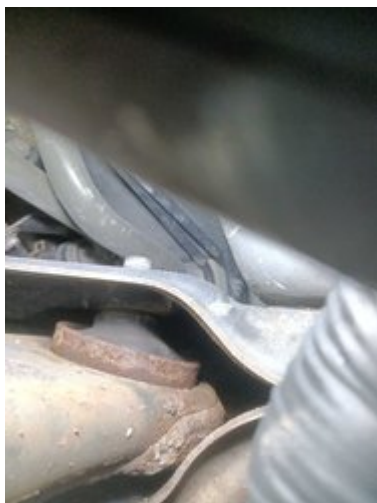
✓ **8. VEDRUSTUS:** Vedrustuse Alumise Õla Puksid Mõlemad

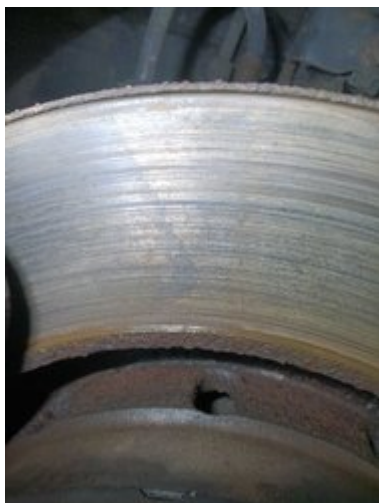
✓ **10. PIDURID:** Esimesed Pidurikettad Mõlemad

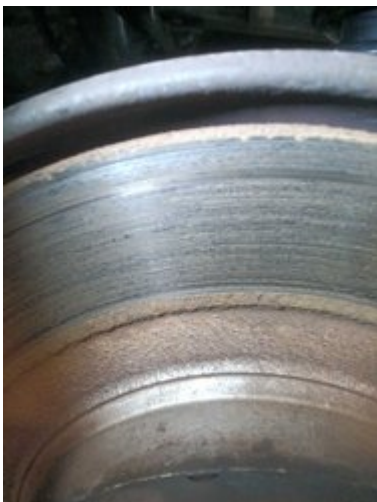
✓ **11. PIDURID:** Tagumine Piduri Ketas (Mõlemad)

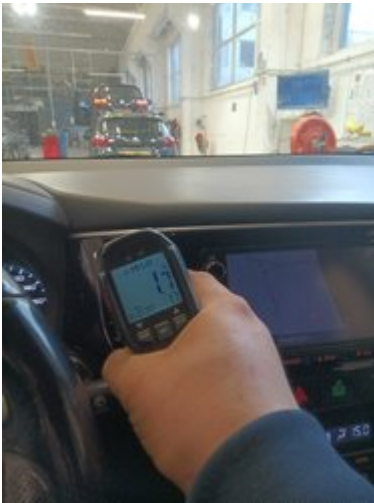
✓ 3. Kliimaseadme Mõõtmine
