# Diagnostikaaruanne

## 2017 VOLVO V70 Polar+

### Diagnostika üksikasjad

Longo poolt läbi viidud põhjaliku diagnostika käigus, 17 puudust olid tuvastatud sõidukis.

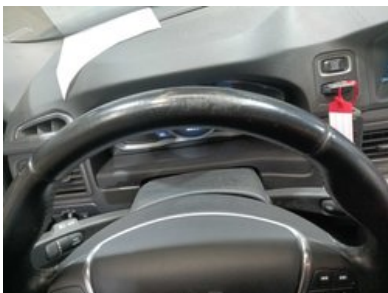
#### ✔ 1. Esiosa: Rool - Seisukord

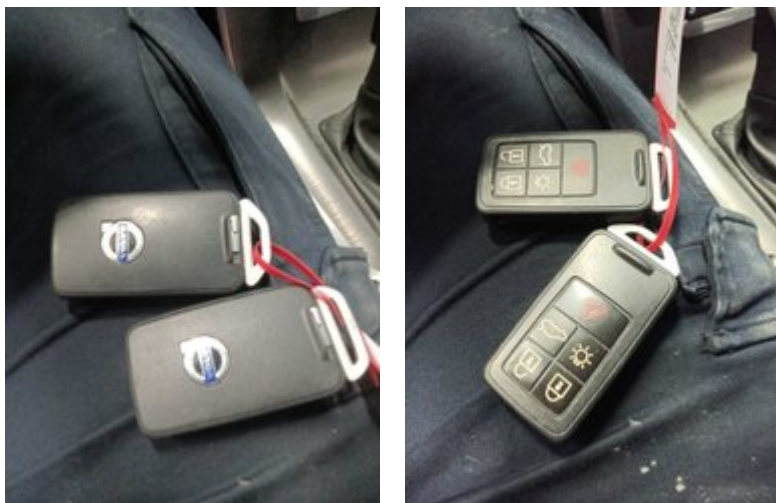
✓ **2. Salong:** Tarvikud - Toimimine ja Seisukord

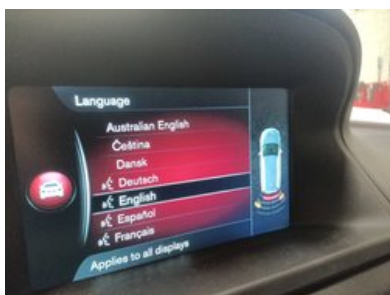
✓ **3. Salong:** Tarvikud - Toimimine ja Seisukord

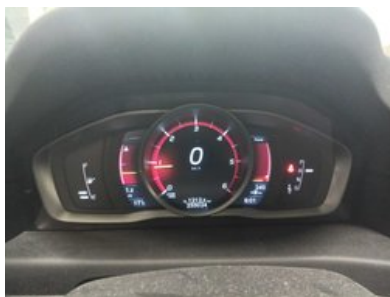
✓ **4. Salong:** Tarvikud - Toimimine ja Seisukord

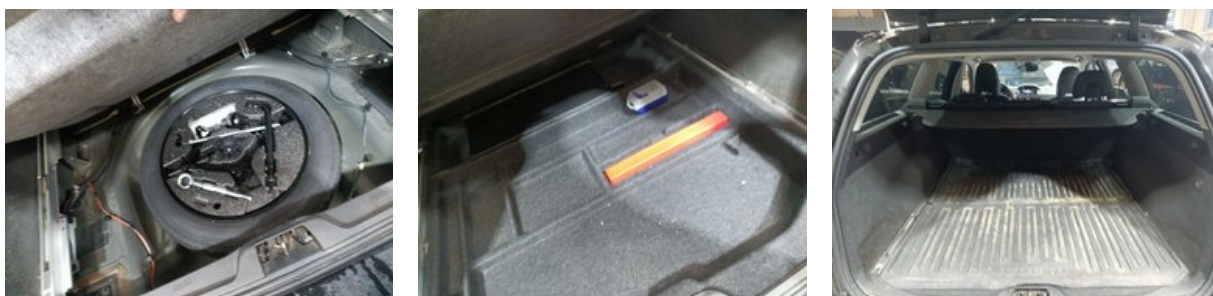
✓ **5. Salong:** Tarvikud - Toimimine ja Seisukord

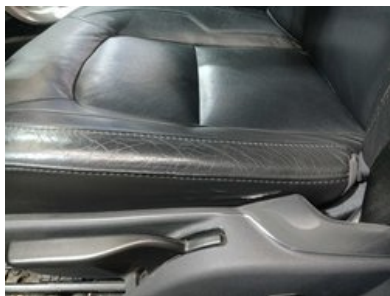
✓ **6. Istmed:** Kõik Istmed - Seisukord

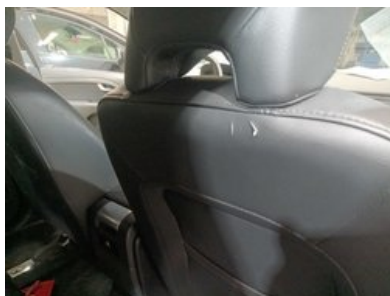
✓ **7. Istmed:** Kõik Istmed - Seisukord

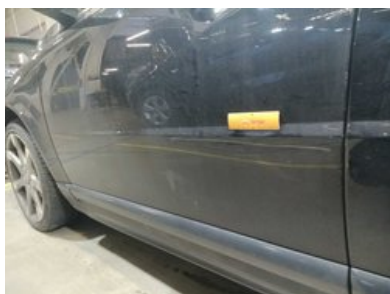
✓ **1. Külg:** Vasak ja Parem Külg - Nähtavad Kahjustused ja Kriimustused

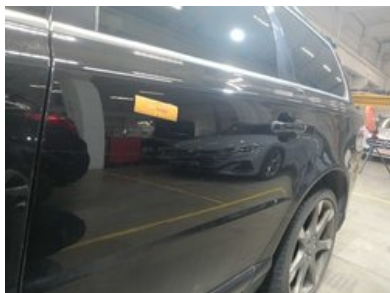
✓ **2. Külg:** Vasak ja Parem Külg - Nähtavad Kahjustused ja Kriimustused

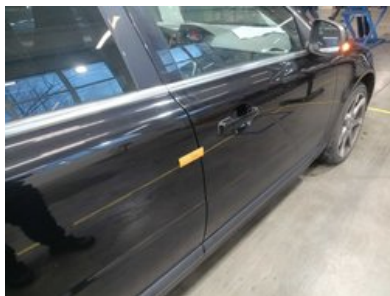
✓ **3. Külg:** Vasak ja Parem Külg - Nähtavad Kahjustused ja Kriimustused

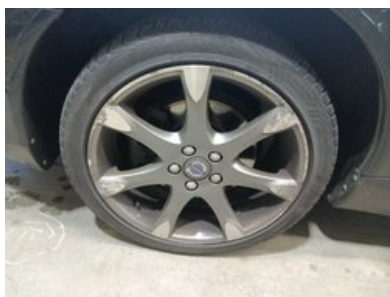
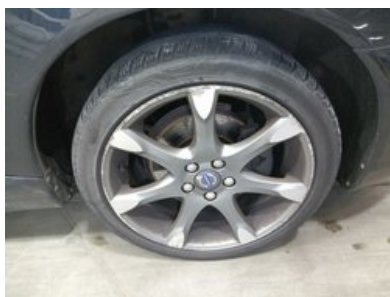
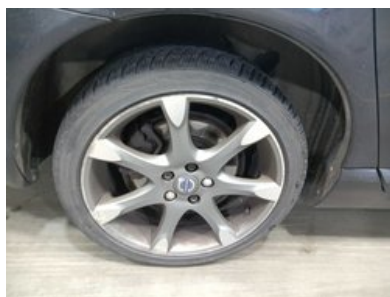
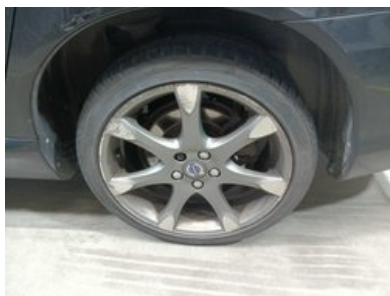
✓ **4. Külg:** Veljed - Seisukord

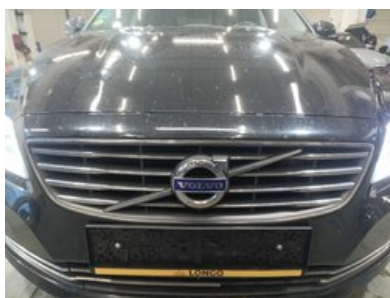
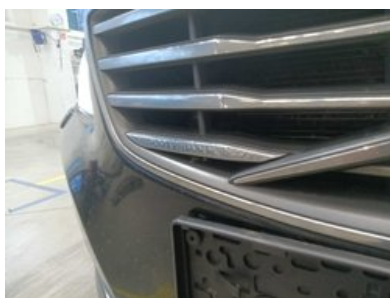
✓ **5. Esiosa:** Esivõre - Seisukord

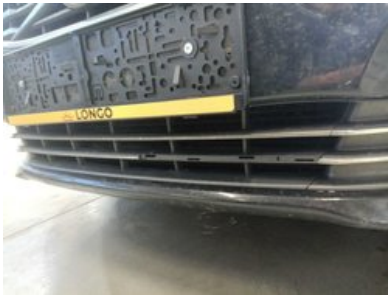
✓ **6. Esiosa:** Esivõre - Seisukord

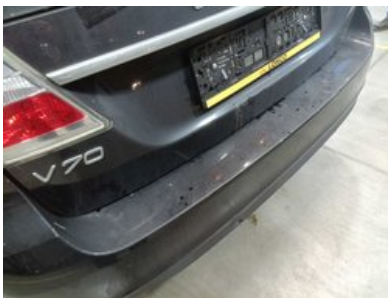
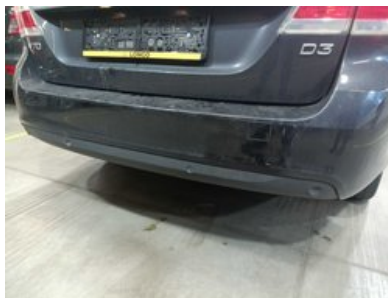
✓ **7. Tagaosa:** Tagumine stange - Seisukord ja joondus

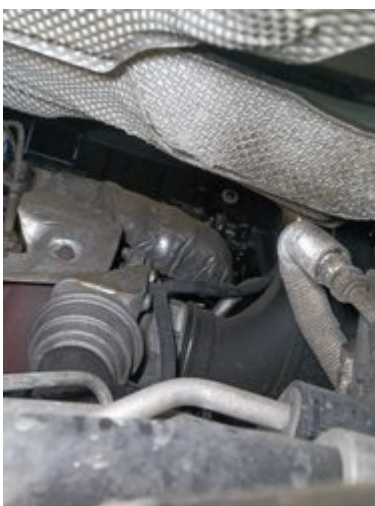
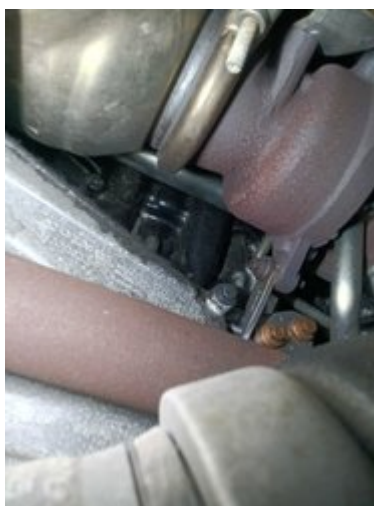
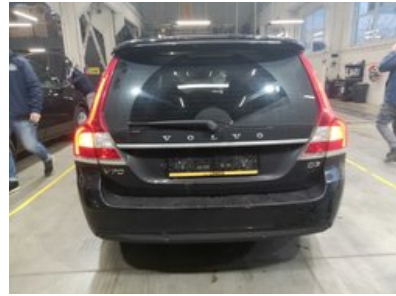
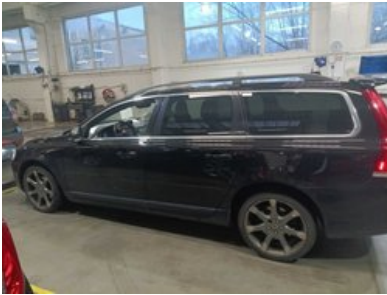
✓ **3. MOOTOR:** Kammelvälli Klapikate ja Tihend

- ✓ 1. Mootoriõli ja Filtri Vahetus
- ✓ 2. Laadida Akut
- ✓ 3. Sisselaskeloa/Klapikaas ja Tihend

- 1. Õlifilter (OE662/4)
- 2. Tihendi Komplekt, Sissepritse Ots (DRM0189)
- 3. Klapikatte Tihend (EL012430)
- 4. Quartz Ineo Xtra EC6 0W20 208L 5.2L
- 5. Õlikarteri Tihend (EL247804)
