# Diagnostikaaruanne

## 2015 OPEL ZAFIRA TOURER Business+

### Tuvastatud puuduste kokkuvõte

Longo poolt läbi viidud põhjaliku diagnostika käigus, 17 puudust olid tuvastatud sõidukis.

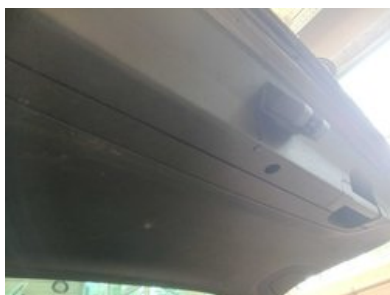
✔ **1. Salong:** Katted ja liistud - Seisukord

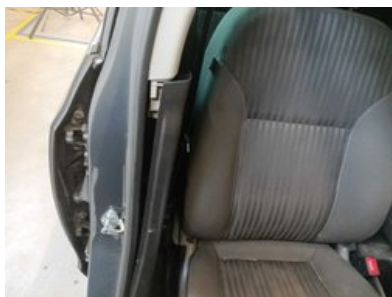
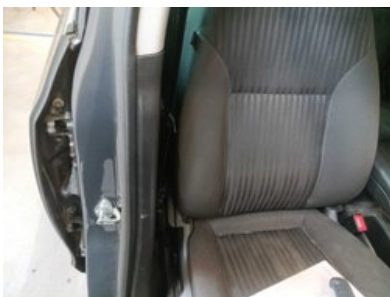
✓ **2. Salong:** Katted ja liistud - Seisukord

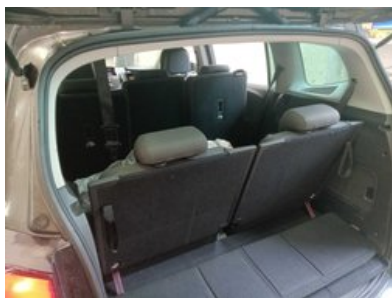
✓ **3. Istmed:** Kõik Istmed - Seisukord

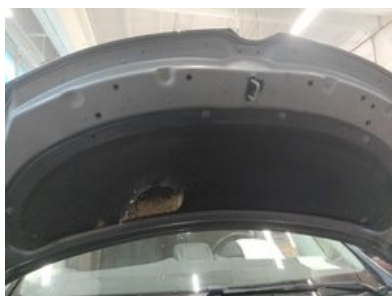
✓ **1. Esiosa:** Kapoti Heliisolatsioon - Seisukord

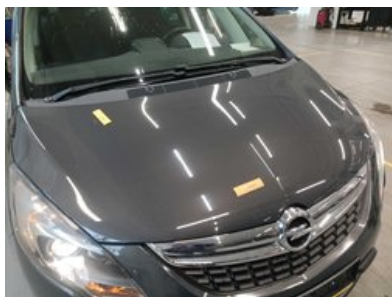
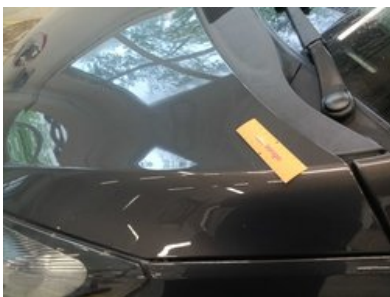
✓ **2. Esiosa:** Kapott - Nähtavad Kahjustused

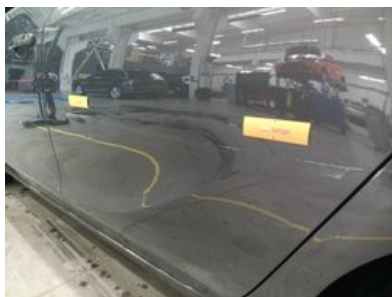
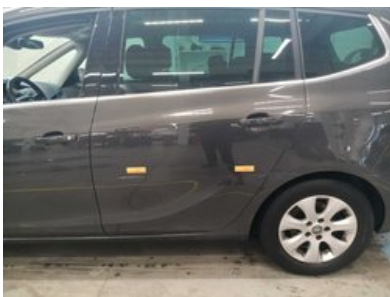
✓ **3. Külg:** Vasak ja Parem Külg - Nähtavad Kahjustused ja Kriimustused

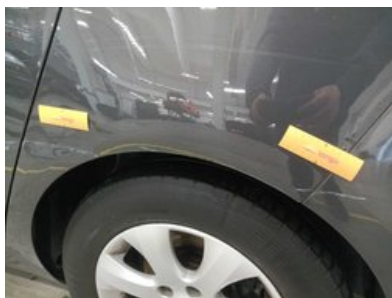
✓ **4. Külg:** Vasak ja Parem Külg - Nähtavad Kahjustused ja Kriimustused

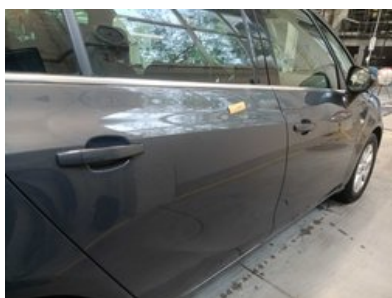
✓ **5. Külg:** Vasak ja Parem Külg - Nähtavad Kahjustused ja Kriimustused

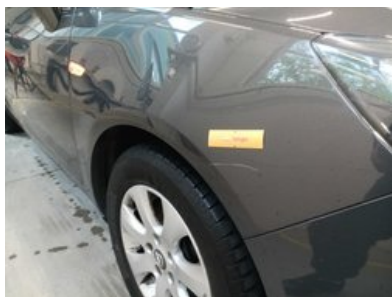
✓ **6. Külg:** Vasak ja Parem Külg - Nähtavad Kahjustused ja Kriimustused

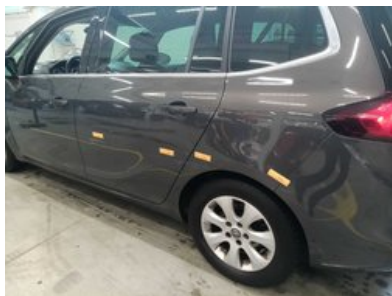
✓ **7. Muu:** Täiendavad Poleerimistööd

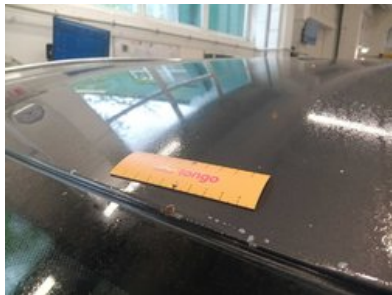
✓ **8. Muu:** Katus - Nähtavad kahjustused (nt rahekahjustused)

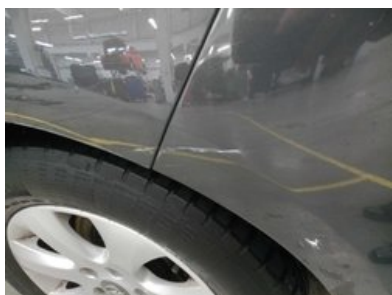
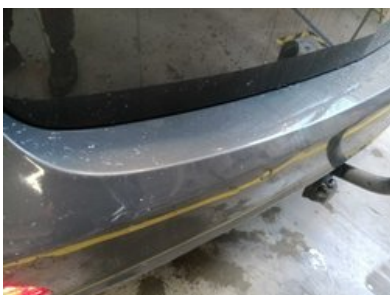
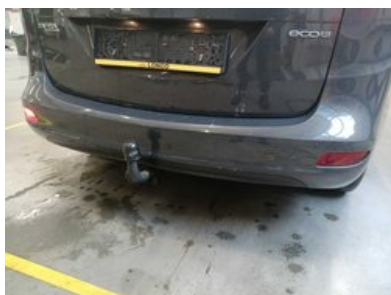
✓ **9. Tagaosa:** Tagumine stange - Seisukord ja joondus
