# Diagnostikaaruanne

## 2021 KIA NIRO DynamicLine

| VIN-kood: KNACC81CGM5430039 | Kütusekulu: 3.70 l/100km |

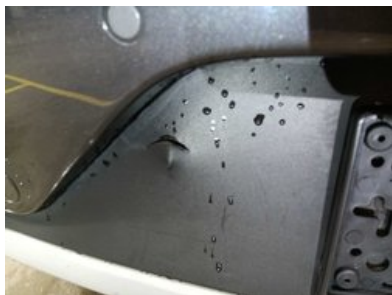
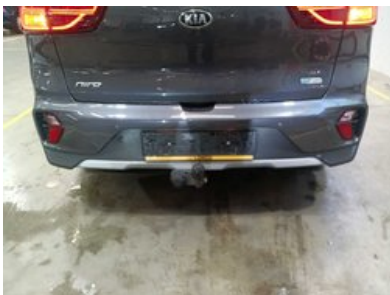
- ✓ **1. Tagaosa:** Tagumine stange - Seisukord ja joondus

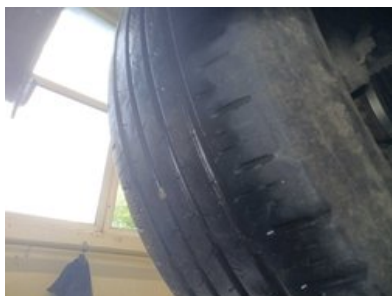
- ✓ **1. MUU:** Mootoriõli ja Filtri Vahetus

- ✓ **2. MUU:** Vahetada Rehve

- ✓ 1. Mootoriõli ja Filtri Vahetus
