# Diagnostikaaruanne

## 2018 PEUGEOT 3008 Executive

### Diagnostika üksikasjad

Longo poolt läbi viidud põhjaliku diagnostika käigus, 7 puudust olid tuvastatud sõidukis.

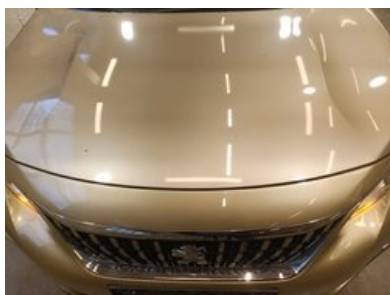
- ✔ **1. Esiosa:** Esistange - Seisukord ja Joondus

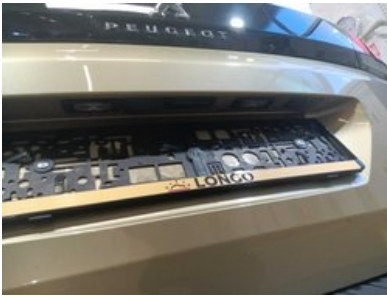
✓ **2. Tuled:** Lambipirimid

- ✓ 1. Stabilisaatori Link
- ✓ 2. Numbrimärgi Valgustuse Pirnide Vaetus
- ✓ 3. Salongi Küttekere Radiaator

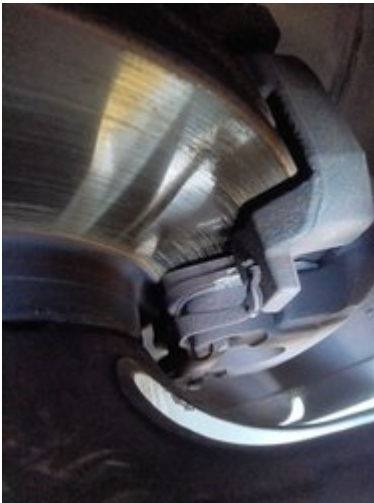
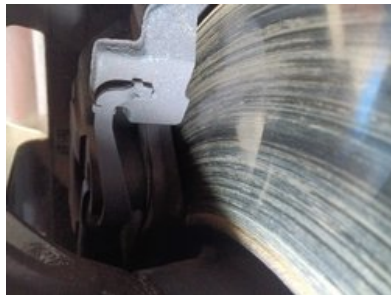
✓ **2. MUU:** Esimesed Pidurikettad Koos Klotsidega

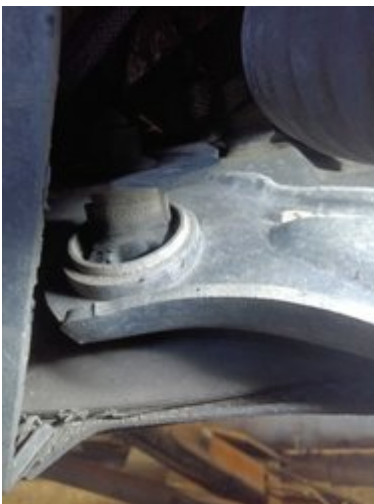
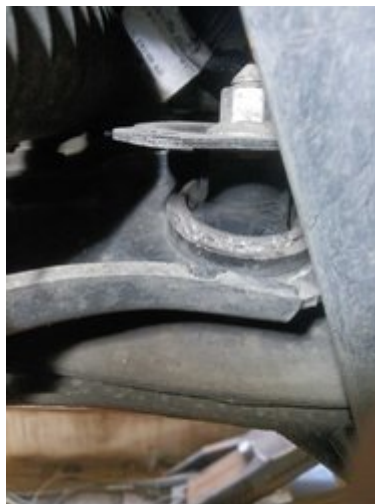
✓ **3. MUU:** Vedrustuse Alumine Võll

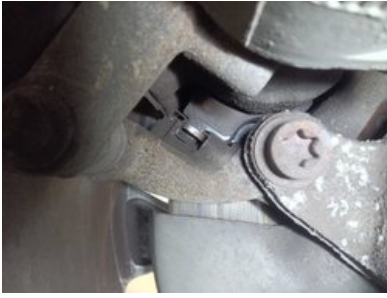
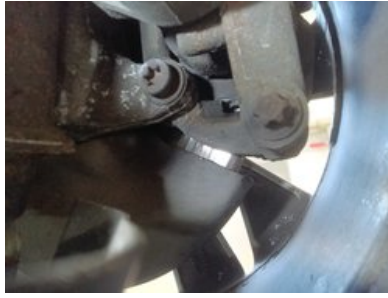
✔ **4. MUU:** Tagumine Piduriketas ja Klotsid

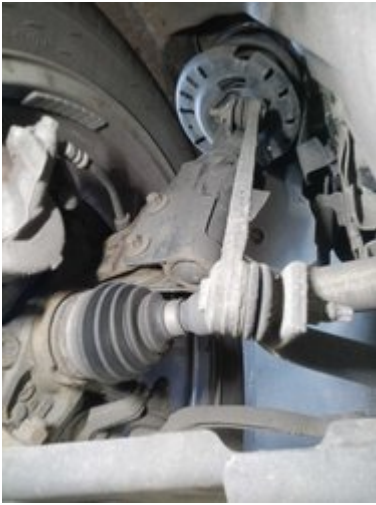
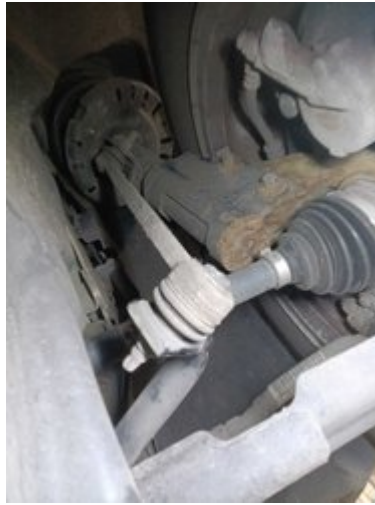
✔ **5. MUU:** Stabilisaatori Link

- 1. Stabilisaator (FE19397)
- 2. Soojusvaheti, Saloonküte (NRF54422)
