# Diagnostikaaruanne

## 2021 SKODA OCTAVIA Ambition

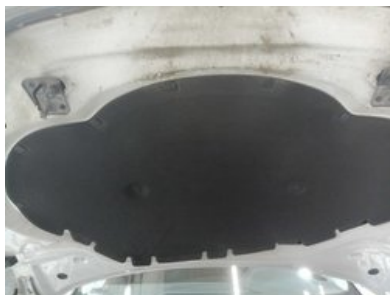
- ✓ **1. Esiosa:** Kapoti Heliisolatsioon - Seisukord

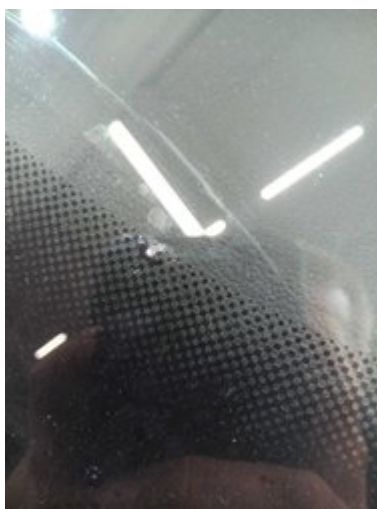
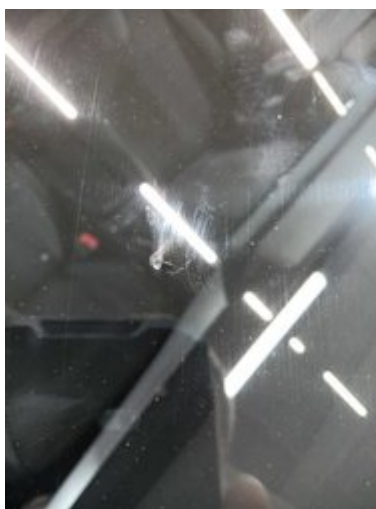
- ✓ **2. Esiosa:** Esiklaasi terviklikkus - puuduvad tehnöölevaatust välistavad kahjustused

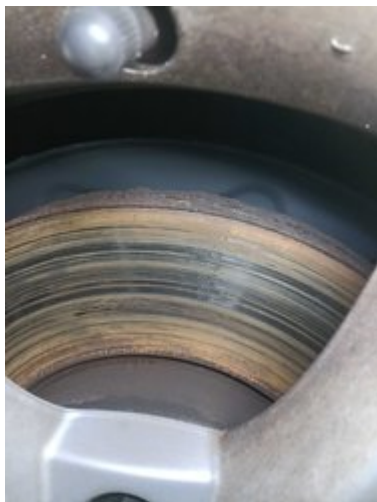
### ✓ 3. PIDURID: Esimesed Pidurikettad Mõlemad

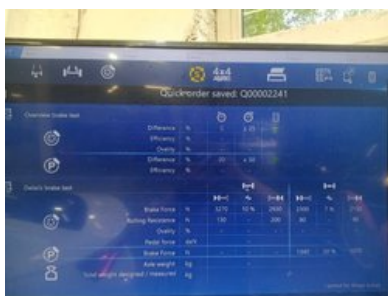
### ✓ 2. Piduristendi Tulemused

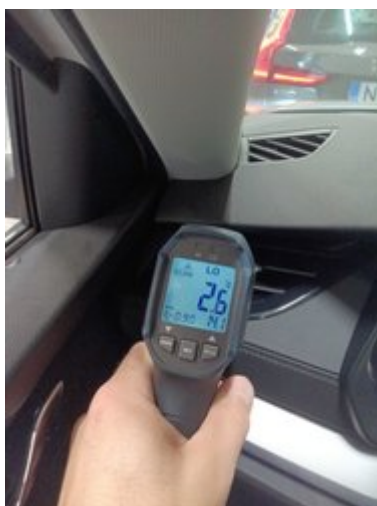
### ✓ 4. Kliimaseadme Mõõtmine
