# Diagnostikaaruanne

## 2018 CITROEN DS7 Crossback La Premiere

Longo poolt läbi viidud põhjaliku diagnostika käigus, 10 puudust olid tuvastatud sõidukis.

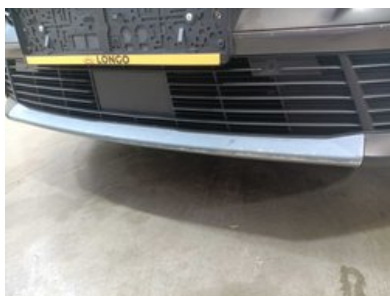
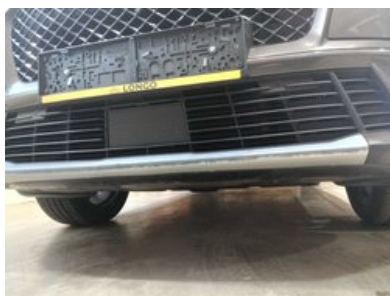
✔ **1. Esiosa:** Esistange - Seisukord ja Joendus

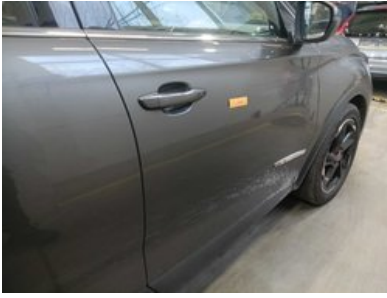
✓ **2. Külg:** Vasak ja Parem Külg - Nähtavad Kahjustused ja Kriimustused

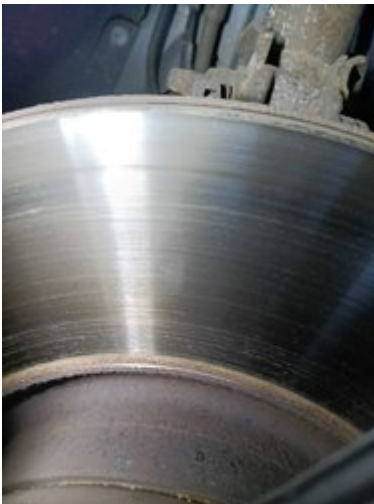
✓ **2. MUU:** Esimesed Pidurikettad Koos Klotsidega

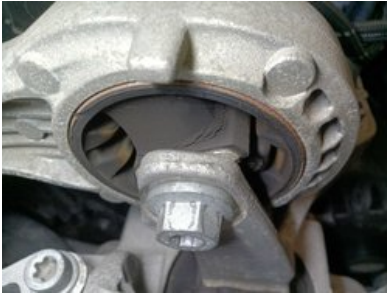
✔ **7. MUU:** Mootori Kinnitus

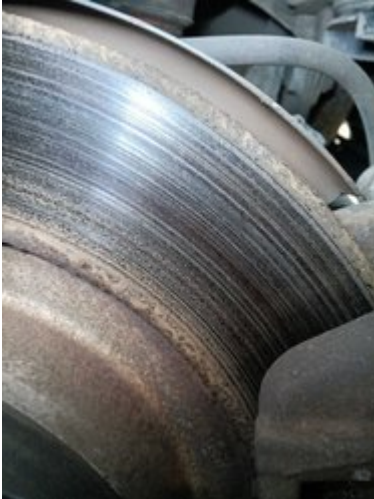
✔ **8. MUU:** Tagumised Pidurikettad
