Diagnostikaaruanne

2019 ALFA ROMEO STELVIO Lusso

Diagnostika üksikasjad

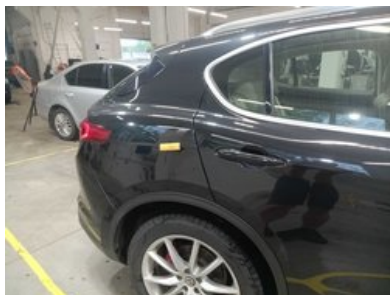
- ✔ **1. Külg:** Vasak ja Parem Külg - Nähtavad Kahjustused ja Kriimustused

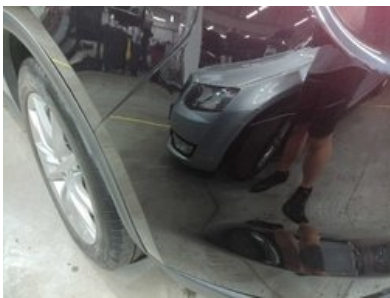
✔ **2. Tagaosa:** Tagumine stange - Seisukord ja joendus

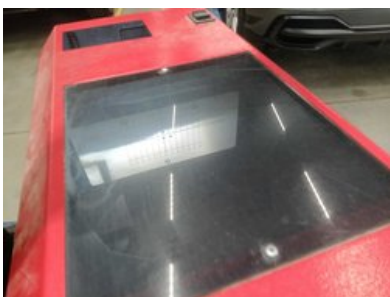
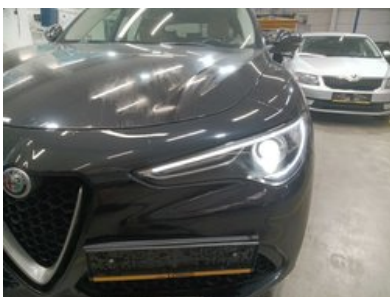
✔ **3. Tuled:** Esituled (Päevatuled, Kaugtuled, Udu, Suunatud) - Põhiline Toimimine, Kahjustused ja Värv
