# Diagnostikaaruanne

## 2018 HYUNDAI TUCSON Comfort

### Tuvastatud puuduste kokkuvõte

Longo poolt läbi viidud põhjaliku diagnostika käigus, 25 puudust olid tuvastatud sõidukis.

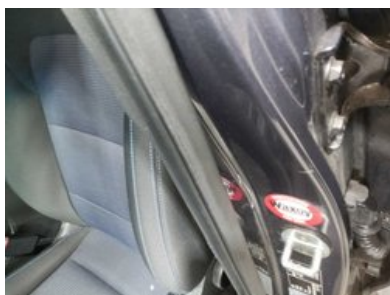
✔ 1. **Uksed:** Uste Kummitihendid

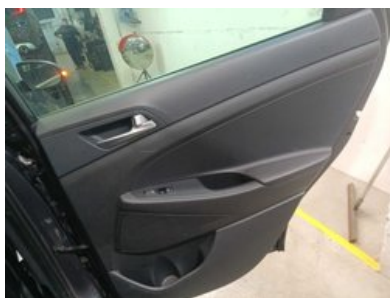
✓ **2. Uksed:** Katted ja liistud - Seisukord

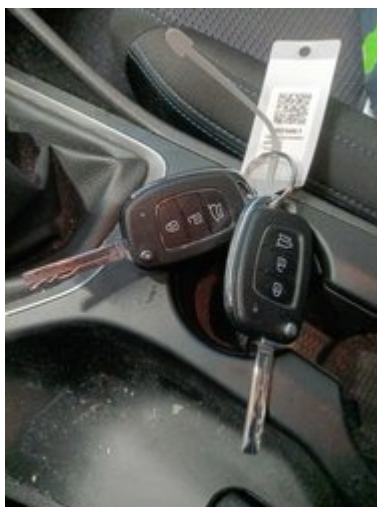
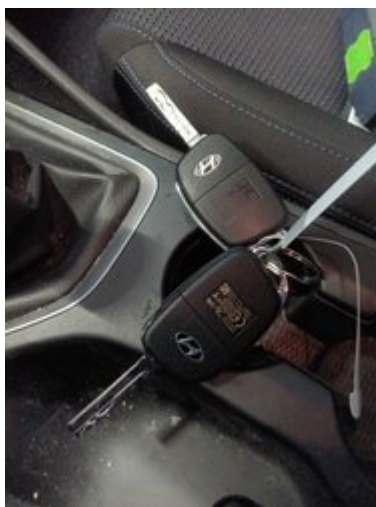
✓ **3. Salong:** Tarvikud - Toimimine ja Seisukord

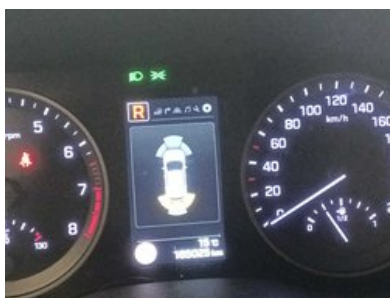
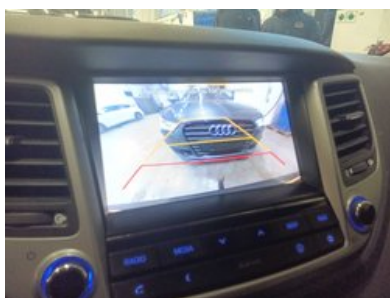
✓ **4. Salong:** Tarvikud - Toimimine ja Seisukord

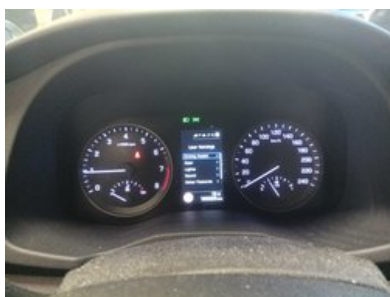
✓ **5. Salong:** Tarvikud - Toimimine ja Seisukord

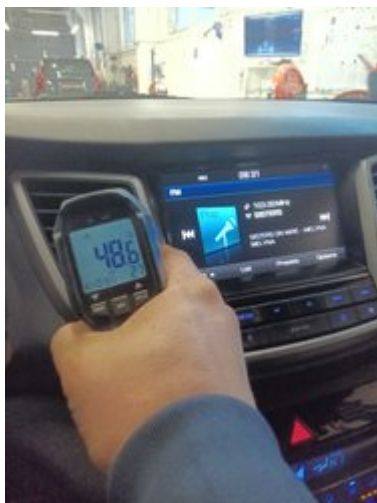
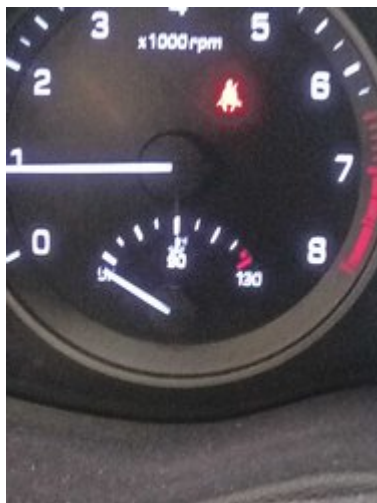
✓ **6. Salong:** Tarvikud - Toimimine ja Seisukord

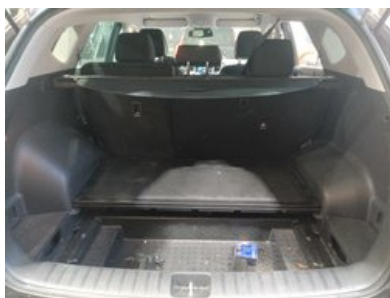
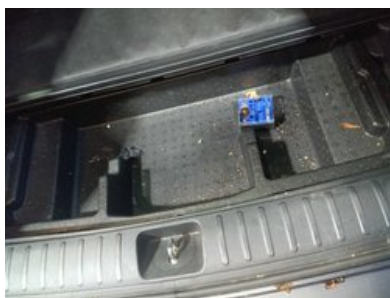
✓ **7. Salong:** Tarvikud - Toimimine ja Seisukord

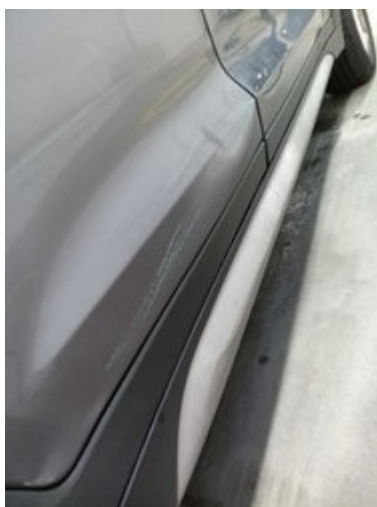
✓ **1. Külg:** Vasak ja Parem Külg - Nähtavad Kahjustused ja Kriimustused

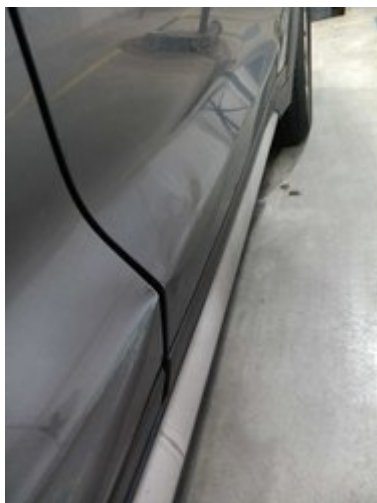
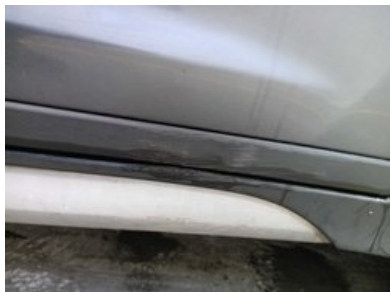
✓ **2. Külg:** Vasak ja Parem Külg - Nähtavad Kahjustused ja Kriimustused

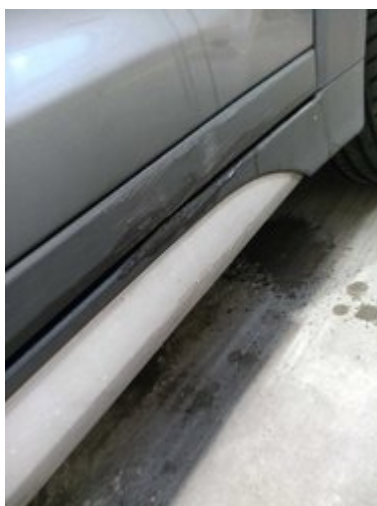
✓ **3. Külg:** Vasak ja Parem Külg - Nähtavad Kahjustused ja Kriimustused

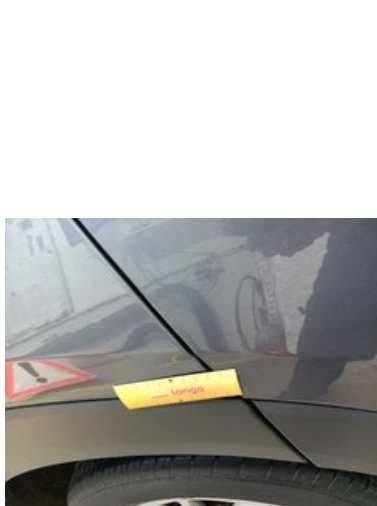
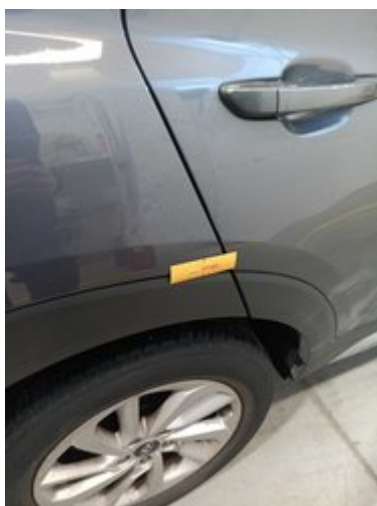
✓ **4. Külg:** Vasak ja Parem Külg - Nähtavad Kahjustused ja Kriimustused

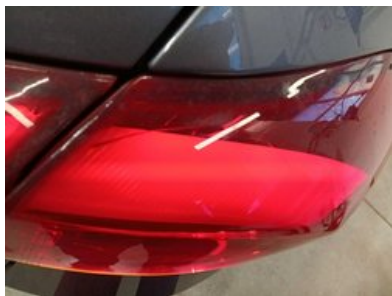
- ✓ **5. Tuled:** Tagatuled (Pidurituled, udutuled, suunatud) - Toimimine, kahjustused ja värv

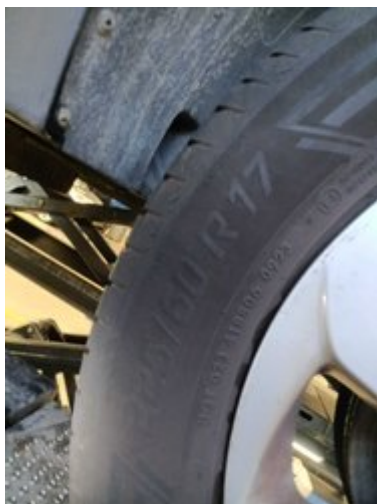
- ✓ **3. MUU:** Vahetada Rehve

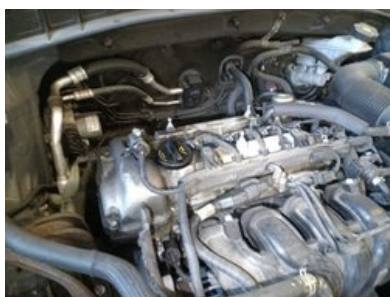
✓ **6. MOOTOR:** Kammelvälli Klapikate ja Tihend

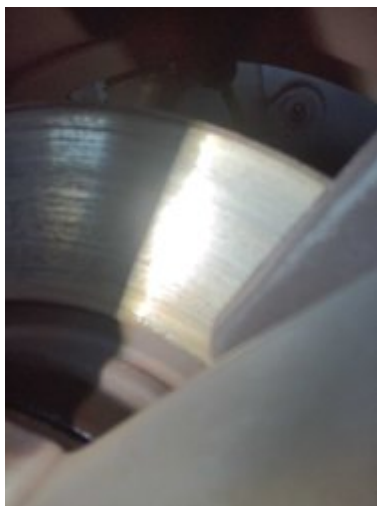
✓ **7. PIDURID:** Esimesed Pidurikettad Mõlemad

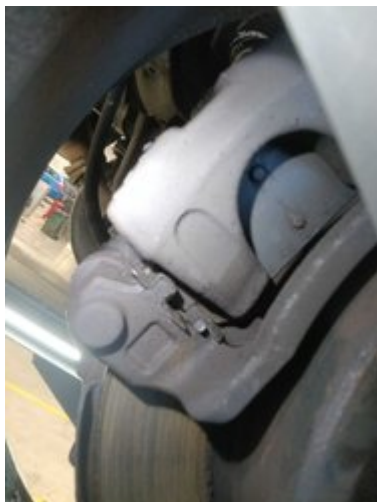
✓ **8. PIDURID:** Tagumised Piduriklotsid (Kõik)
