# Diagnostikaaruanne

## 2020 PEUGEOT 308 GT Line

# Ettevalmistus- ja remondiaruanne

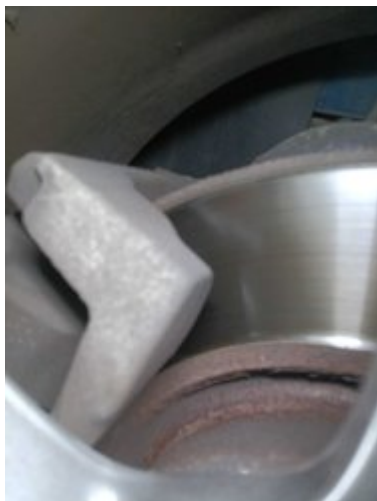
- ✓ **1. PIDURID:** Esimesed Pidurikettad Mõlemad

- ✓ 1. Esimesed Pidurikettad (Mõlemad)
- ✓ 2. Mootoriõli ja Filtri Vahetus

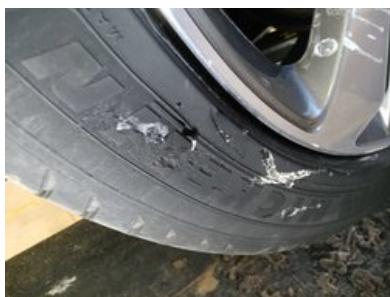
- ✓ **3. MUU:** Vahetada Rehve
