Diagnostikaaruanne

2020 PEUGEOT 5008 GT-Line

Diagnostika üksikasjad

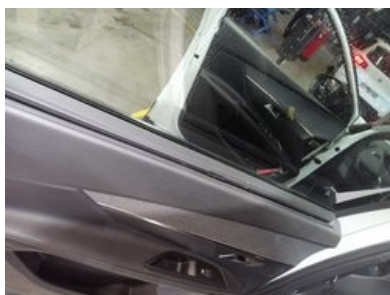
- ✔ **1. Uksed:** Elektriakende Toimimine - Kõik Aknad

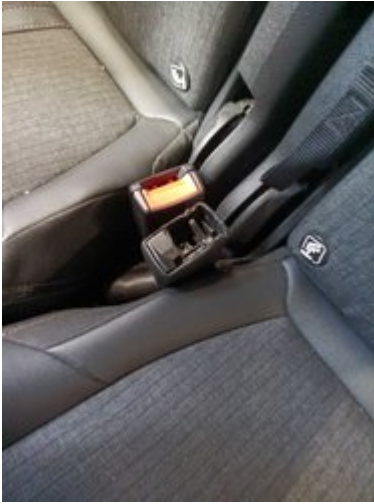
✓ **2. Istmed:** Turvavööd - Toimimine ja lukustusmehhanism

- ✓ 1. Vaheta Turvavöösid / Kinnitusi
- ✓ 2. Mõlkideta Remontimine

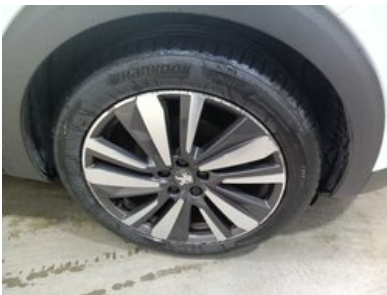
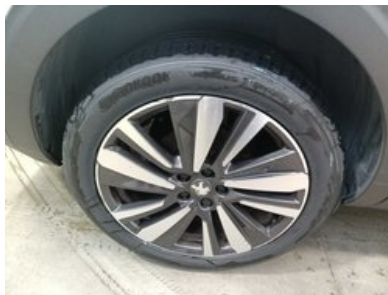
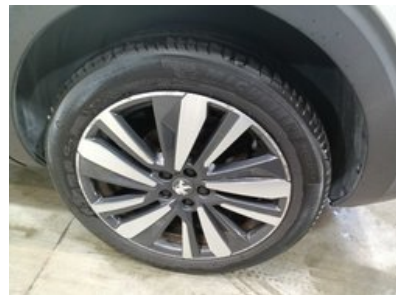
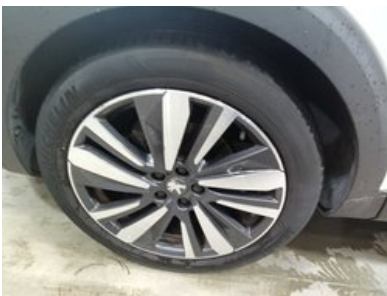
✓ **1. Külg:** Veljed - Seisukord

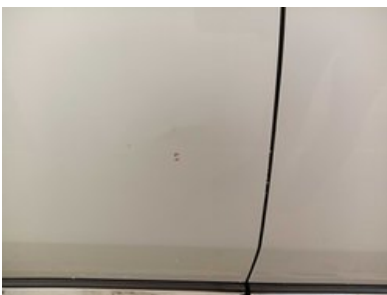
✓ **2. Külg:** Vasak ja Parem Külg - Nähtavad Kahjustused ja Kriimustused

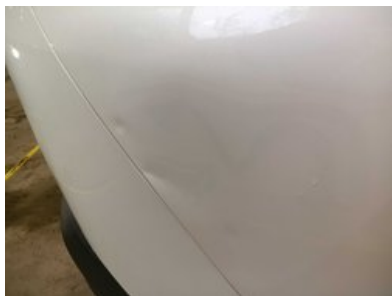
✔ **3. Külg:** Vasak ja Parem Külg - Nähtavad Kahjustused ja Kriimustused

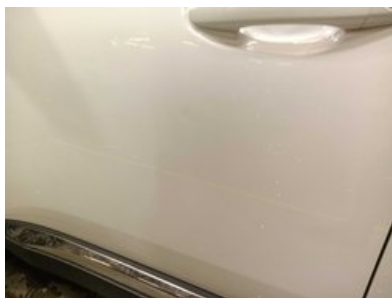
✔ **4. Külg:** Vasak ja Parem Külg - Nähtavad Kahjustused ja Kriimustused

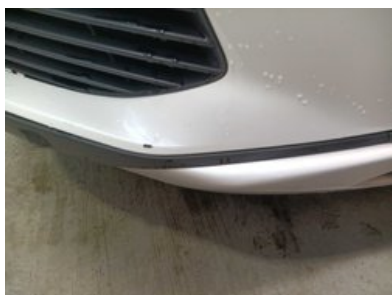
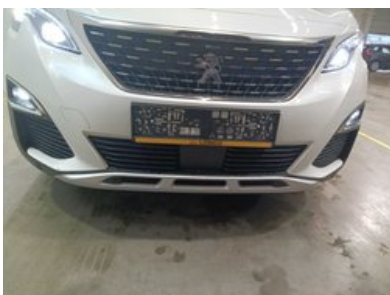
✔ **5. Esiosa:** Esistange - Seisukord ja Joondus

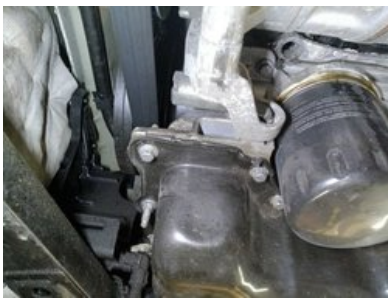
✓ 3. MUU: Ölipann

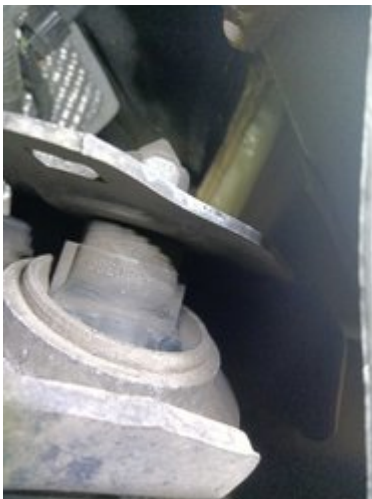
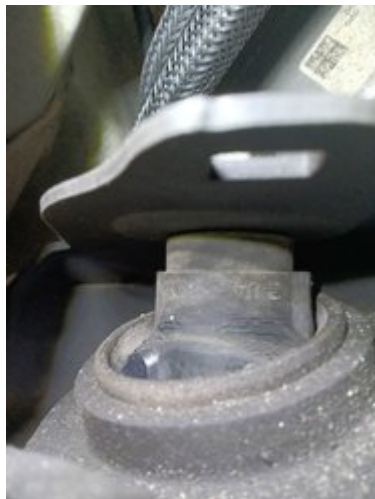
✓ 5. MUU: Vedrustuse Alumine Võll
