# Diagnostikaaruanne

## 2019 PEUGEOT 308 GT-Line

# Ettevalmistus- ja remondiaruanne

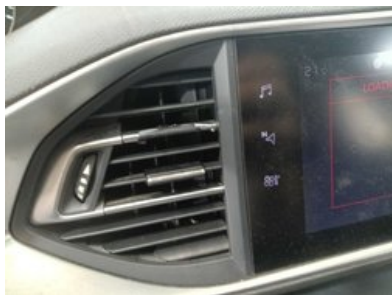
### ✓ 1. Esiosa: Katted ja liistud - Seisukord

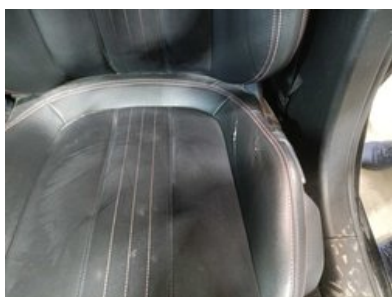
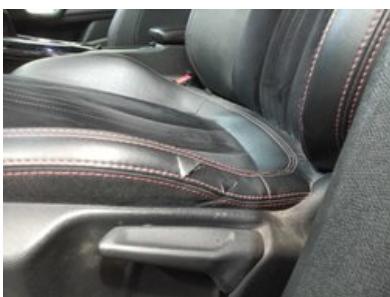
### ✓ 2. Istmed: Kõik Istmed - Seisukord

- ✓ 1. Õmble Eesmine Iste
- ✓ 2. Vaheta Esimised Udutuled
- ✓ 3. Esitulede Reguleerimine
- ✓ 4. Tagavaate Kaamera Remont

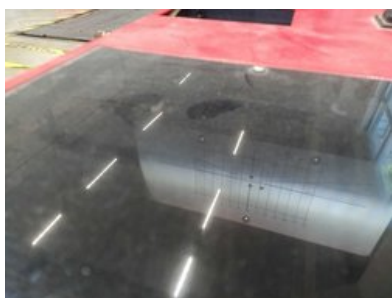
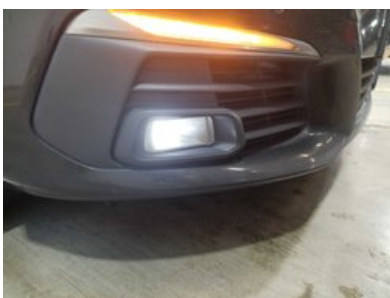
### ✓ 1. Tuled: Esituled (Päevatuled, Kaugtuled, Udu, Suunatud) - Põhiline Toimimine, Kahjustused ja Värv

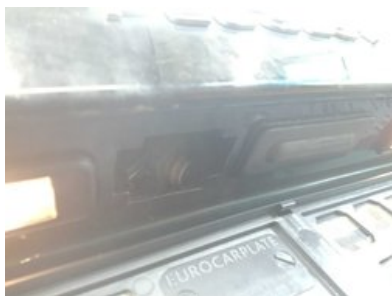
### ✓ 2. Tagaosa: Pagasiluuk - Nähtavad kahjustused

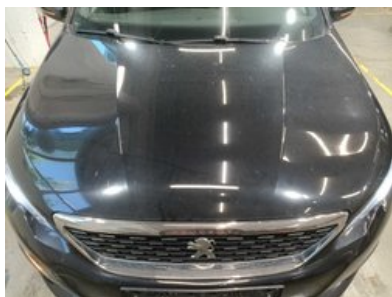
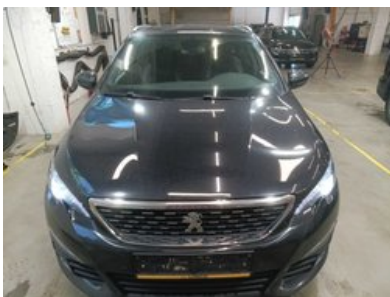
✓ **3. Esiosa:** Kapott - Nähtavad Kahjustused

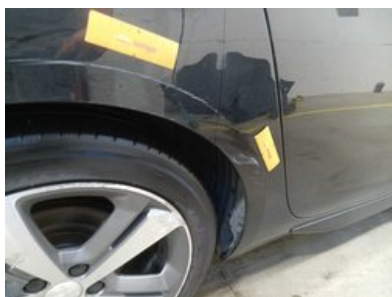
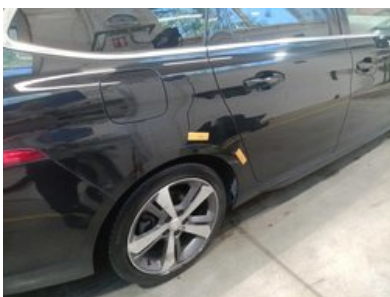
✓ **4. Külg:** Vasak ja Parem Külg - Nähtavad Kahjustused ja Kriimustused

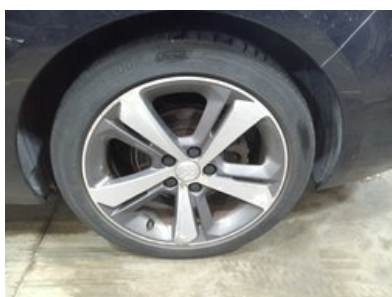
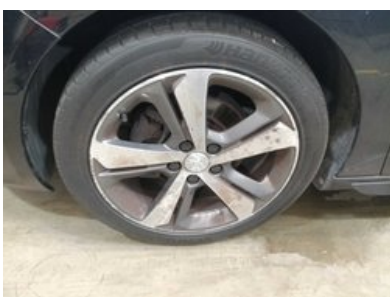
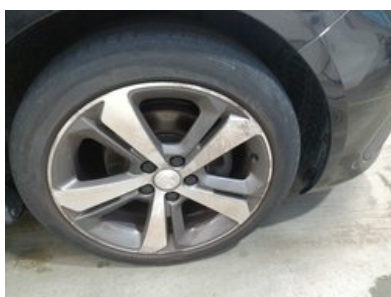
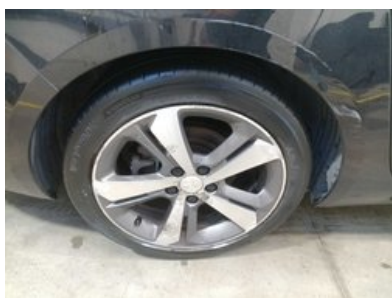
✓ **5. Külg:** Veljed - Seisukord

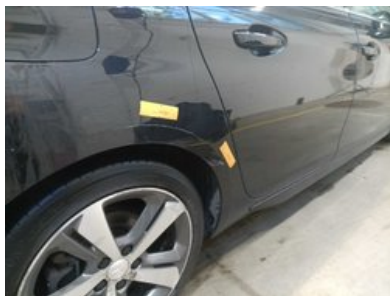
✓ **6. Muu:** Täiendavad Poleerimistööd

- ✓ 1. Kere pesemine
- ✓ 2. Kere poleerimine pärast puhastamist

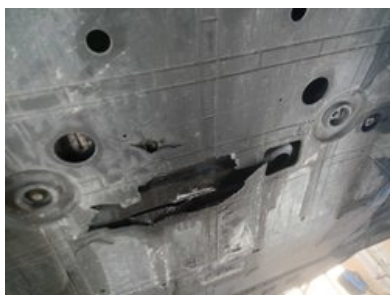
✓ **1. KERE - EESOSA:** Mootori Alumine Kate

- ✓ 1. Mootori Alumine Kate
- ✓ 2. Mootoriõli ja Filtri Vahetus
- ✓ 3. Vahetada Rehve

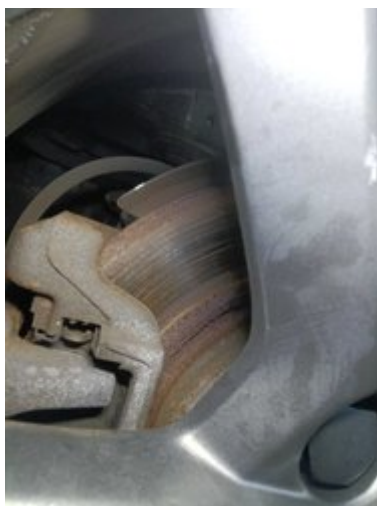
✓ **2. PIDURID:** Tagumine Piduri Ketas (Mõlemad)

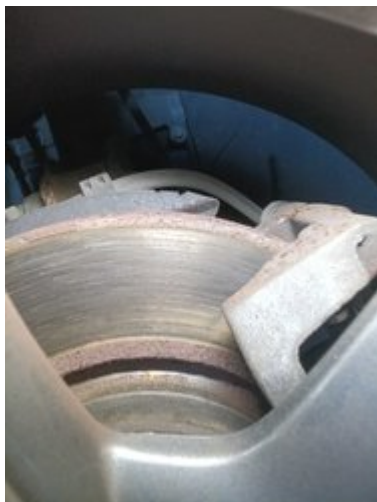
✓ **3. PIDURID:** Esimesed Pidurikettad Mõlemad

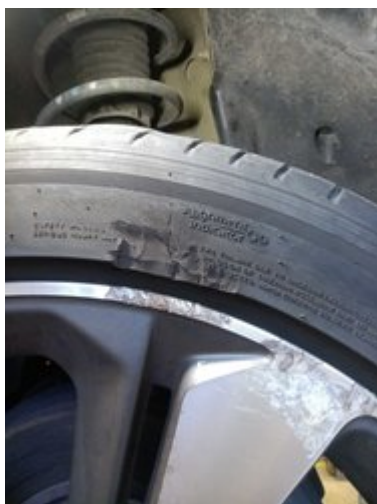
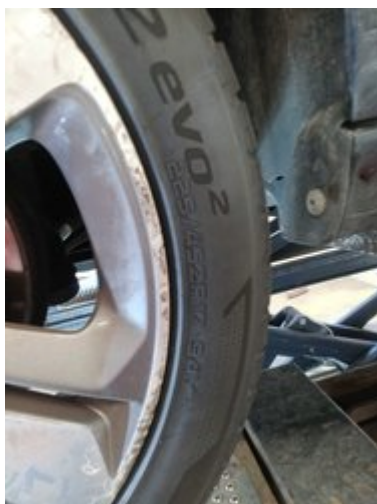
✓ **4. MUU:** Vahetada Rehve
