# Diagnostikaaruanne

## 2018 OPEL ZAFIRA TOURER Online Edition

### Diagnostika üksikasjad

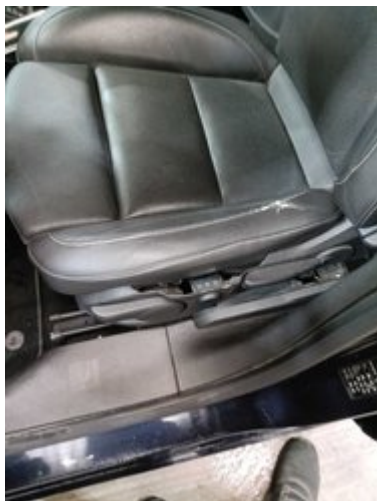
### ✓ 1. Istmed: Kõik Istmed - Seisukord

- ✓ 1. Vaheta Tagavaate Kaamera
- ✓ 2. Vaheta Istme Külglplastik

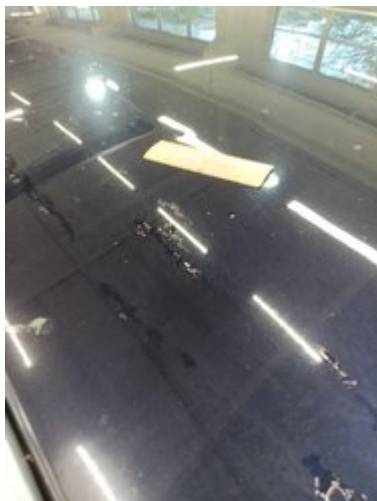
- ✓ **1. Muu:** Katus - Nähtavad kahjustused (nt rahekahjustused)

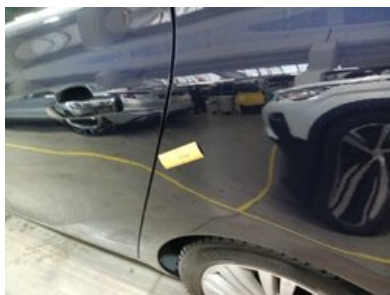
- ✓ **2. Külg:** Vasak ja Parem Külg - Nähtavad Kahjustused ja Kriimustused

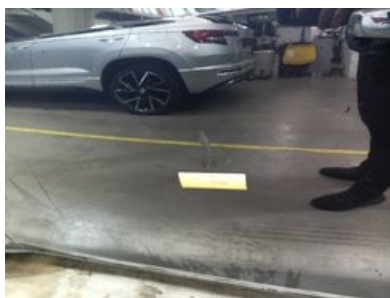
- ✓ **3. Külg:** Vasak ja Parem Külg - Nähtavad Kahjustused ja Kriimustused

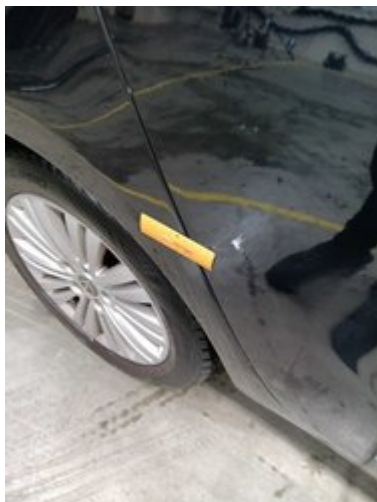
✓ **4. Külg:** Vasak ja Parem Külg - Nähtavad Kahjustused ja Kriimustused

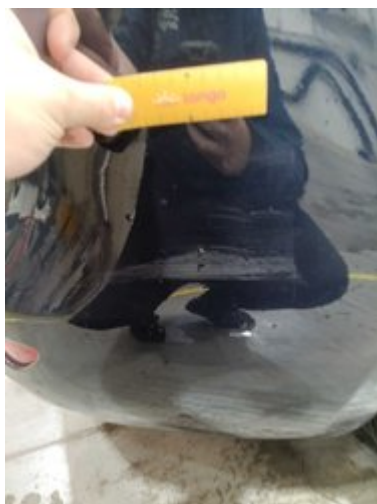
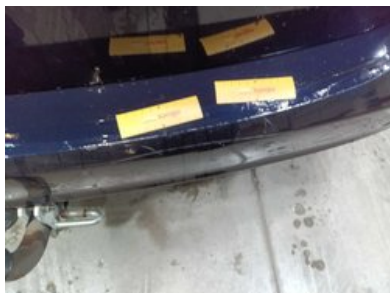
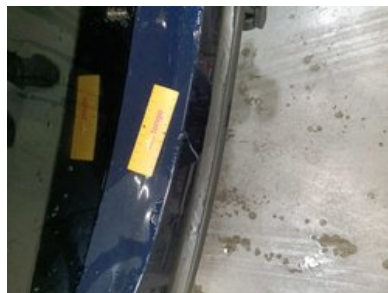
✓ **5. Tagaosa:** Tagumine stange - Seisukord ja joondus

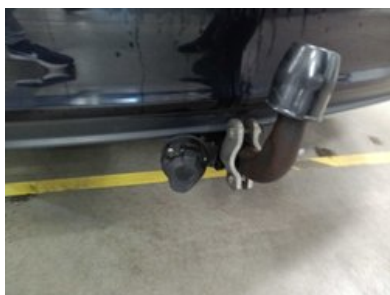
✓ **6. Tagaosa:** Kärukonks (Kinnitus, eemaldamise mehhanism, välise valgustuse pistik, pistiku paksus)

- ✓ 1. Sisselaskeloa/Klapikaas ja Tihend
- ✓ 2. Mootoriõli ja Filtri Vahetus
- ✓ 3. Laadida Akut
- ✓ 4. Tagumised Piduriklotsid
- ✓ 5. Esimesed Piduriklotsid (Kõik)
- ✓ 6. Vaheta Pistikupesa
- ✓ 7. Lisa Kaamerad Auto Arvutisse

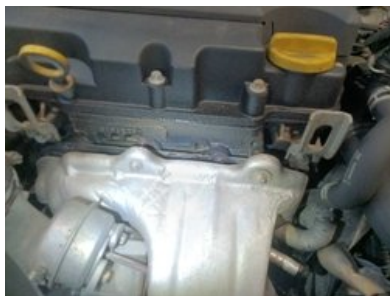
✔ **5. MOOTOR:** Kammelvälli Klapikate ja Tihend
