# Diagnostikaaruanne

## 2016 HONDA CR-V Executive

### Diagnostika üksikasjad

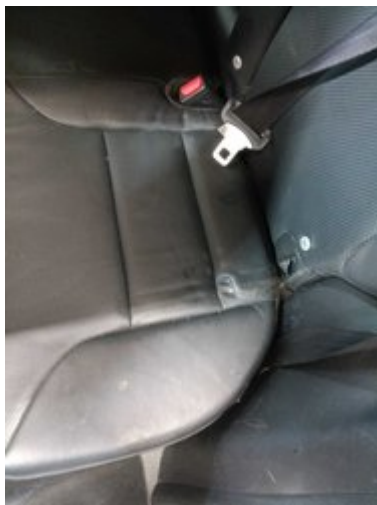
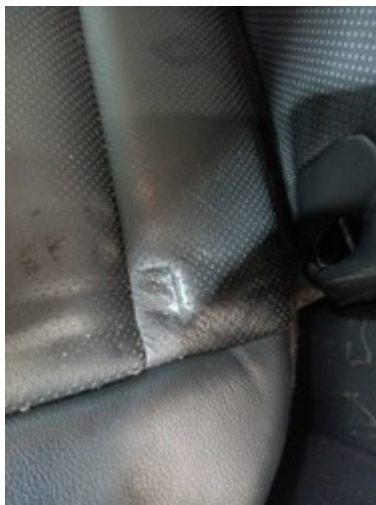
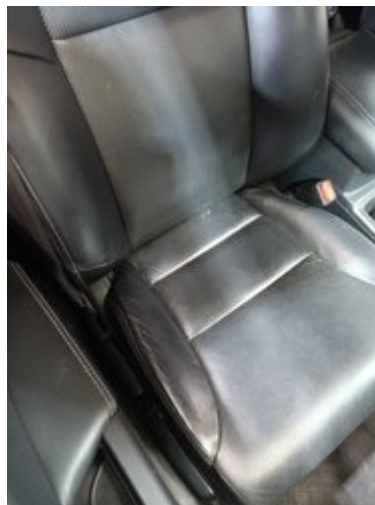
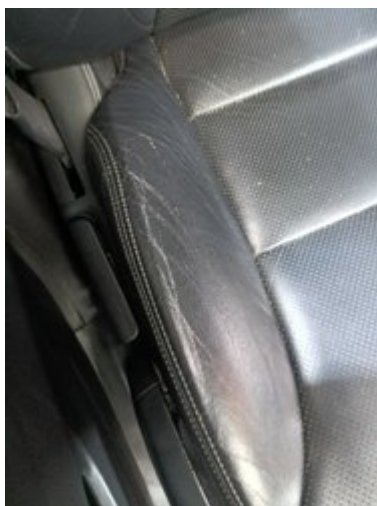
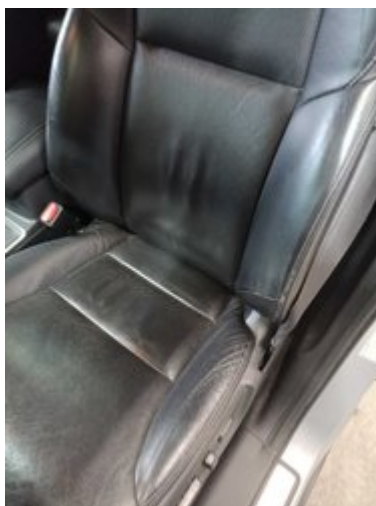
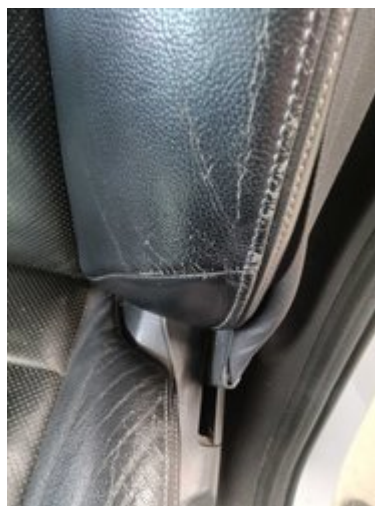
### ✓ 1. Istmed: Kõik Istmed - Seisukord

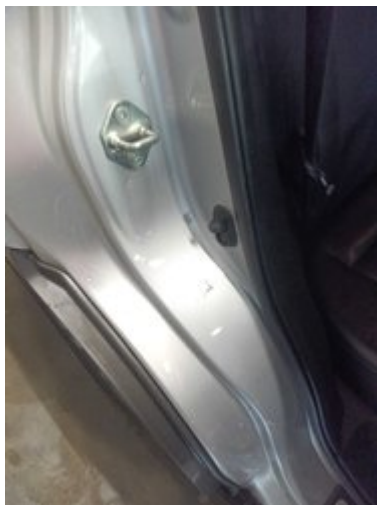
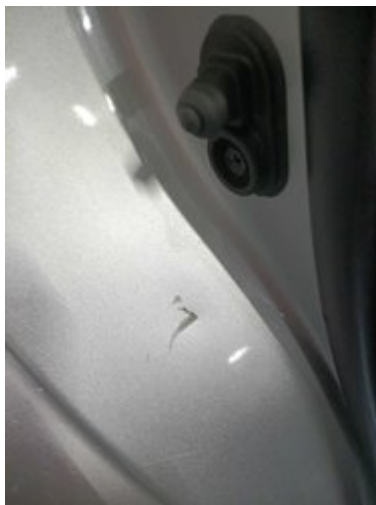
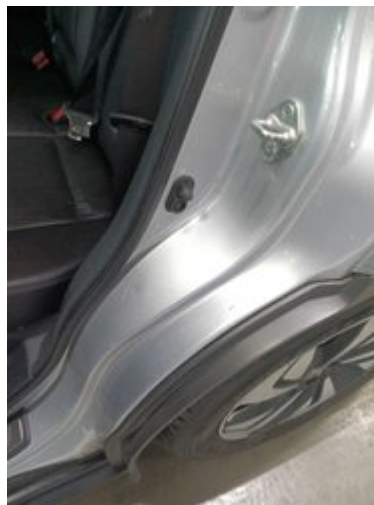
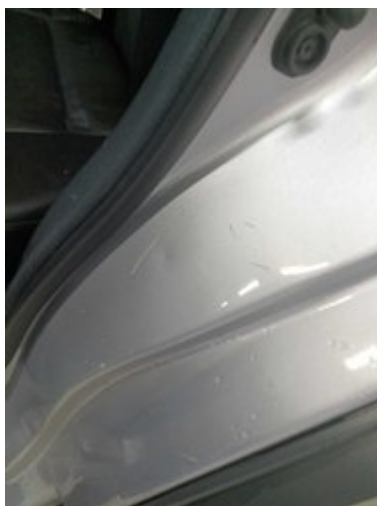
### ✓ 1. Külg: Vasak ja Parem Külg - Nähtavad Kahjustused ja Kriimustused

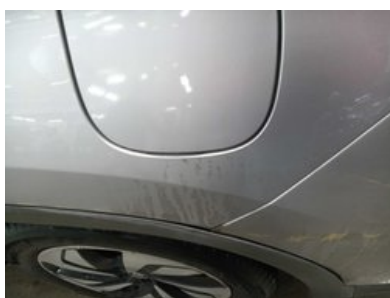
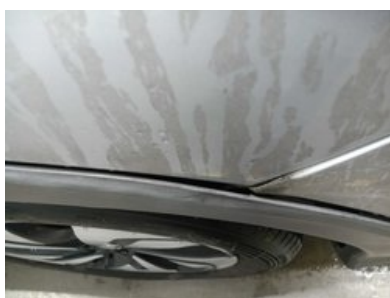
### ✓ 2. Külg: Vasak ja Parem Külg - Nähtavad Kahjustused ja Kriimustused

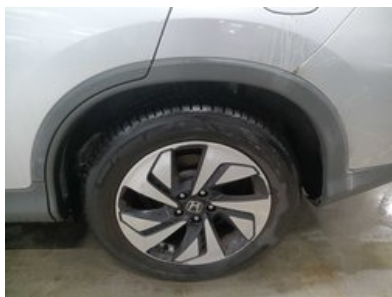
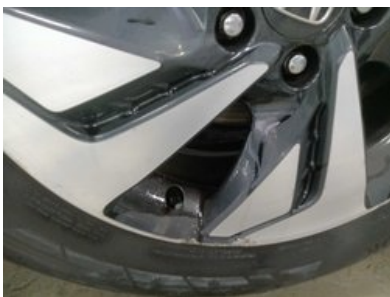
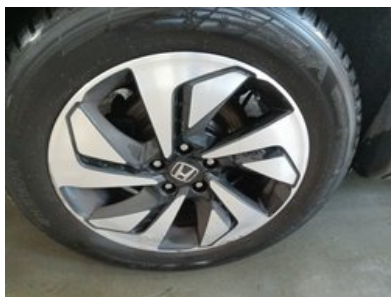
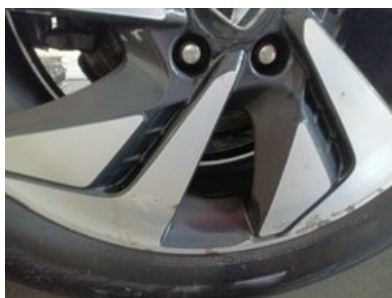
✓ **3. Külg:** Veljed - Seisukord

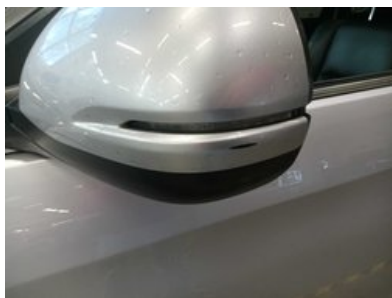
✓ **4. Külg:** Välispeeglid - Peeglite Terviklikkus ja Kinnitamine Auto Külge

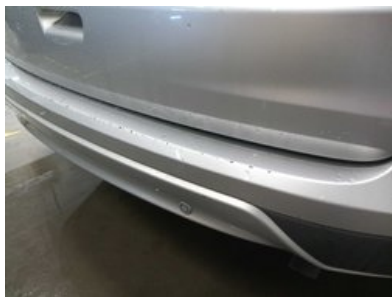
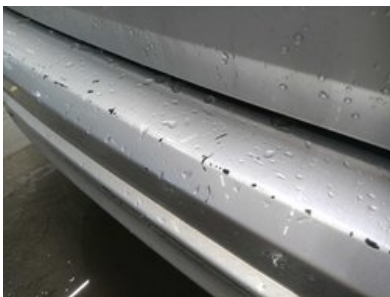
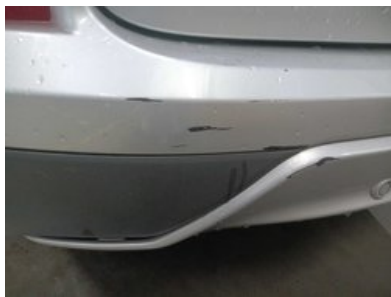
✓ **5. Tagaosa:** Tagumine stange - Seisukord ja joondus

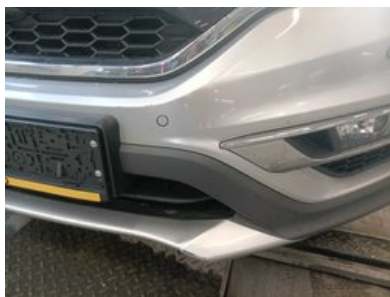
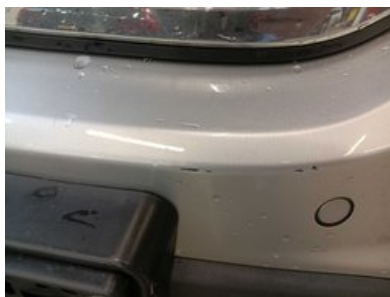
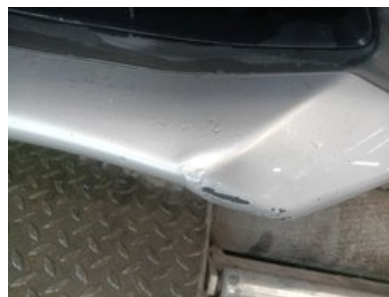
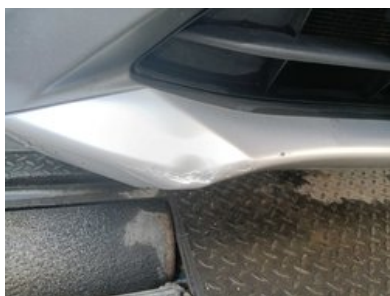
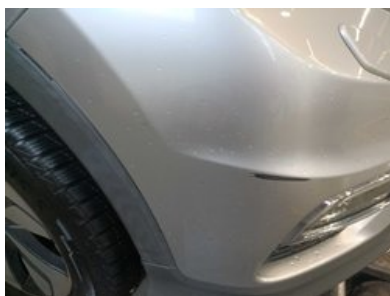
✓ **6. Esiosa:** Esistange - Seisukord ja Joondus
