Diagnostikaaruanne

2021 SKODA SUPERB Style

Diagnostika üksikasjad

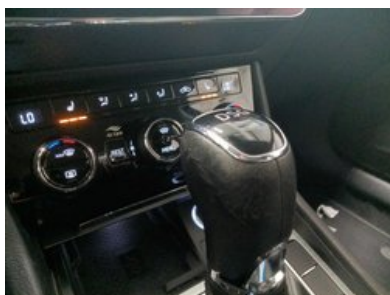
- ✔ **1. Salong:** Käigukang Katik ja Käigukang Nupp - Seisukord

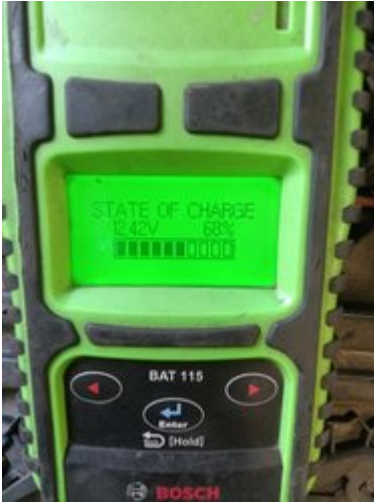
✓ **2. MUU:** Laadida Akut

- ✓ 1. Amortisaatorid (Paar)
- ✓ 2. Laadida Akut
- ✓ 3. Mootoriõli ja Filtri Vahetus

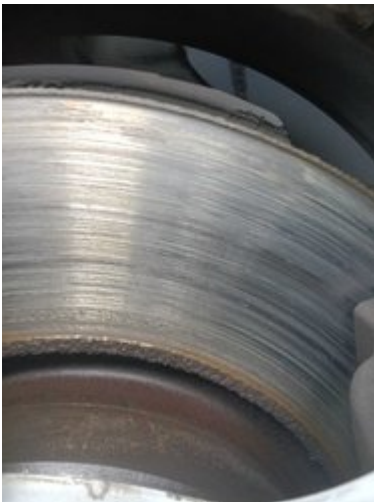
✓ **3. PIDURID:** Esimesed Pidurikettad Mõlemad

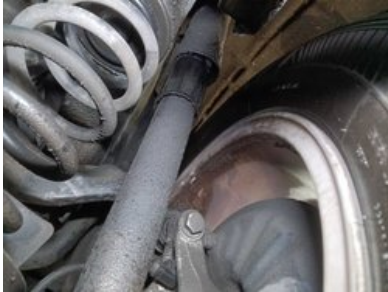
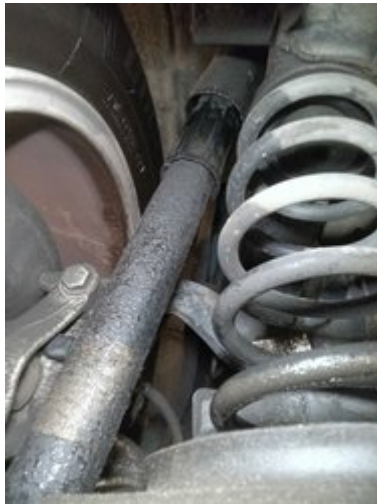
✓ **4. VEDRUSTUS:** Amortisaatorid (Paar)

- 1. AdBlue 8L
- 2. Amortisaator (DSF211G)
- 3. Õli Äravoolu Kork (8030043)
- 4. Quartz Ineo Xtra EC6 0W20 208L 5.5L
- 5. Dust Cover for Shock Absorber, Audi, Seat (900358)
- 6. Õlifilter (OE688/6)

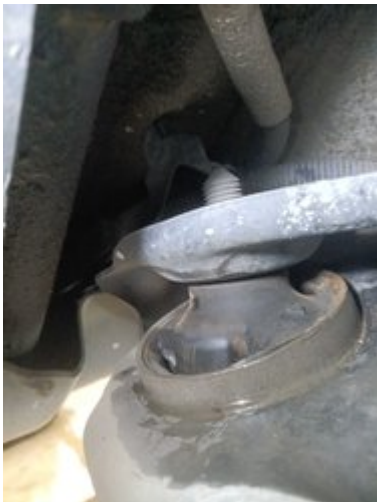
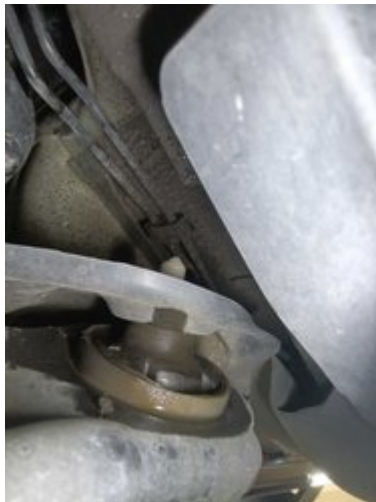
✓ **5. VEDRUSTUS:** Vedrustuse Alumine Õlg Mõlemad
