# Diagnostikaaruanne

## 2022 MAZDA 3 MHEV Comfort

Kontrollitud Longo Shared Service sertifitseeritud diagnostika meeskonna poolt: Mindaugas G., Ainis G.

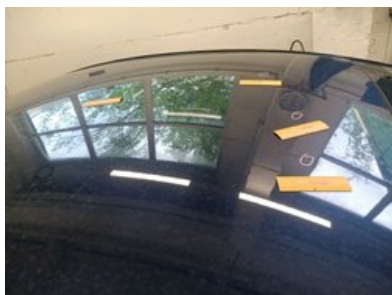
✓ **1. Muu:** Katus - Nähtavad kahjustused (nt rahekahjustused)
