Diagnostikaaruanne

2017 FORD S-MAX Vignale

Värv: Hall	CO ₂ NEDC heitkogus: 149 g/km
Kütuse tüüp: Bensiin	
Keretüüp: Mahtuniversaal	Täismass (GVW): 2450 kg
Uste arv: 5	Mootori suurus: 1.50 l
Istekohtade arv: 7	Silindrid: 4
Läbisõit: 185 440 km	Võimsus: 118 kw
VIN-kood: WF0JXXWPCJHJ10367	Kütusekulu: 6.50 l/100km
Käigukast: Manuaalne	Rehvimõõt: 245/45 - 19"
Veoskeem: Esivedu	Longo laoseisu ID: A890076

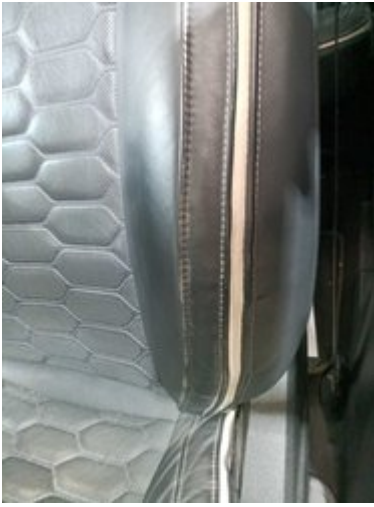
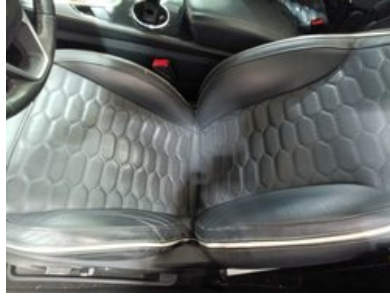
- ✓ **1. Istmed:** Kõik Istmed - Seisukord

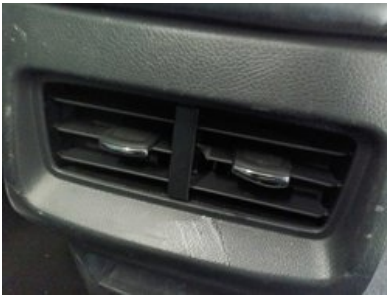
- ✓ **2. Esiosa:** Katted ja liistud - Seisukord

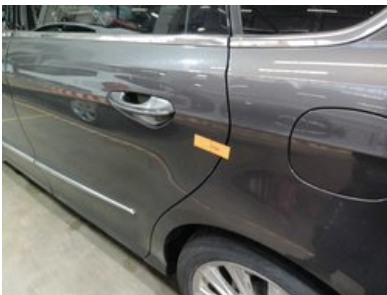
- ✓ **1. Külg:** Vasak ja Parem Külg - Nähtavad Kahjustused ja Kriimustused

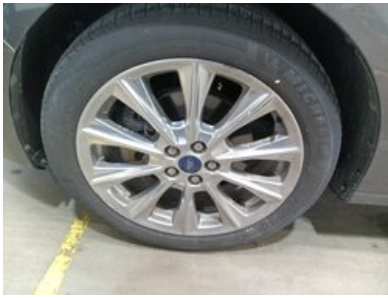
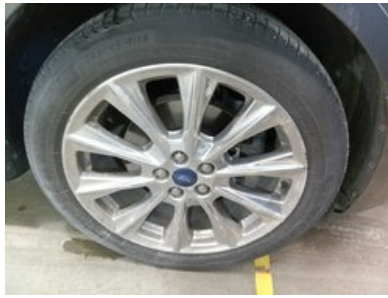
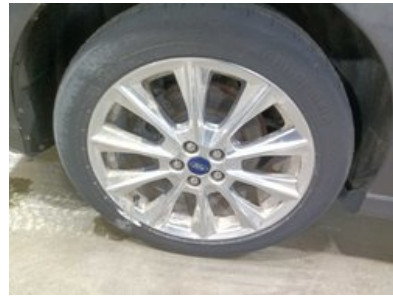
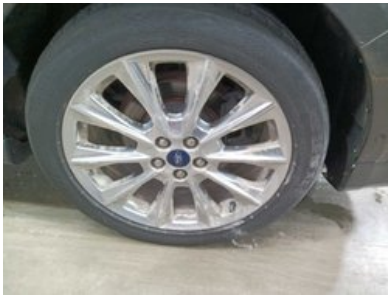
✓ **2. Külg:** Veljed - Seisukord

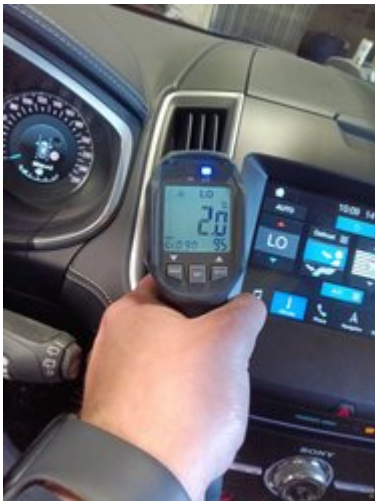
✓ **3. Kliimaseadme Mõõtmine**
