# Diagnostikaaruanne

## 2022 DACIA SANDERO Stepway

### Tuvastatud puuduste kokkuvõte

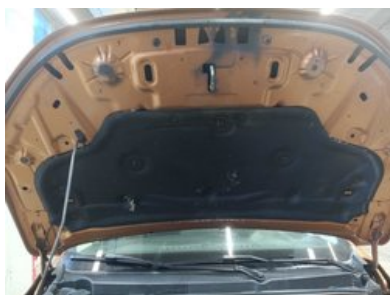
- ✓ 1. Esiosa: Kapoti Heliisolatsioon - Seisukord
