# Diagnostikaaruanne

## 2018 SKODA SUPERB Style Business

Longo poolt läbi viidud põhjaliku diagnostika käigus, 18 puudust olid tuvastatud sõidukis.

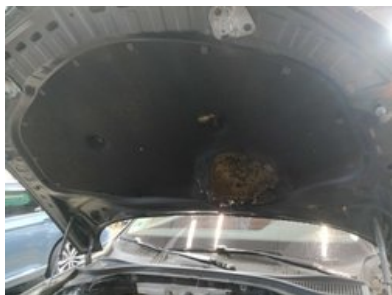
### ✓ 1. Esiosa: Kapoti Heliisolatsioon - Seisukord

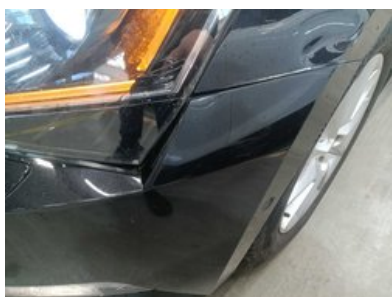
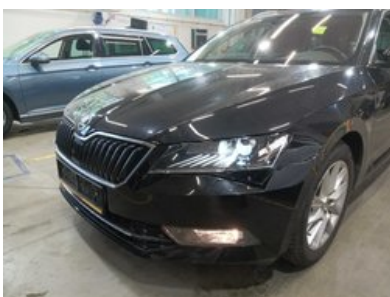
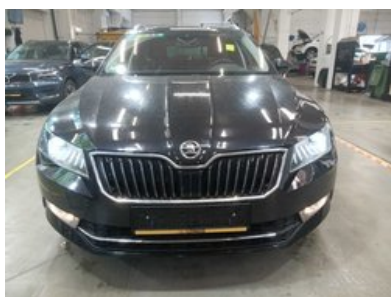
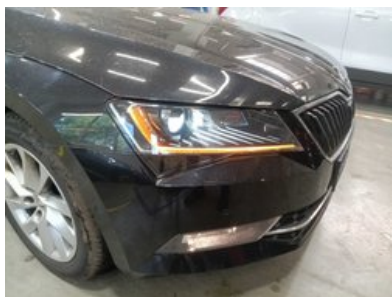
### ✓ 2. Esiosa: Esistange - Seisukord ja Joondus

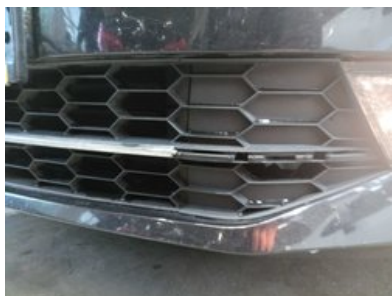
### ✓ 3. Esiosa: Esivõre - Seisukord

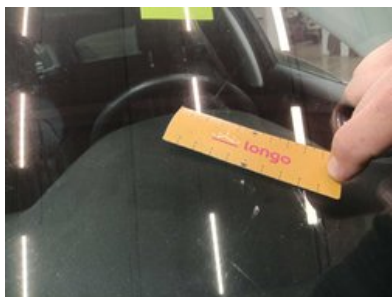
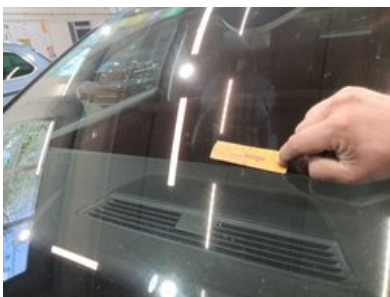
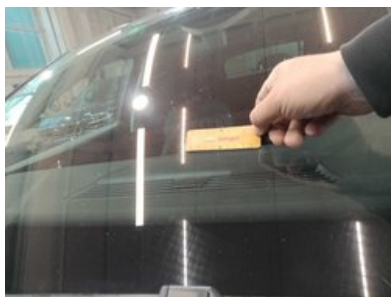
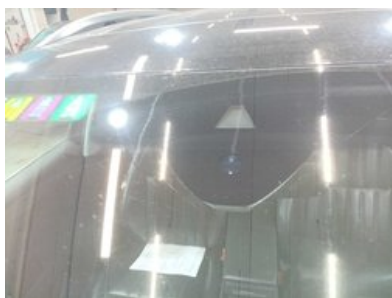
✓ **4. Esiosa:** Esiklaasi terviklikkus - puuduvad tehnõlevaatust välistavad kahjustused

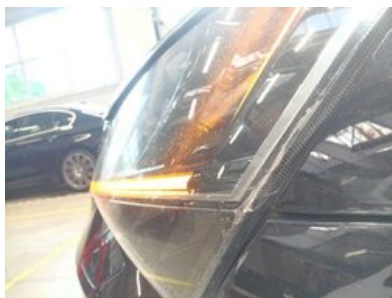
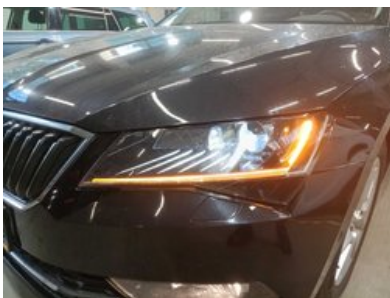
✓ **5. Tuled:** Esituled (Päevatuled, Kaugtuled, Udu, Suunatuled) - Põhiline Toimimine, Kahjustused ja Värv

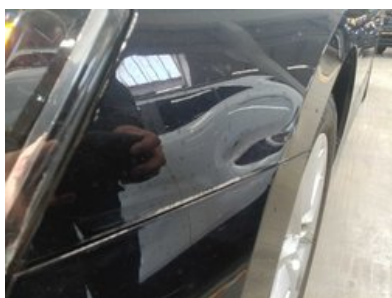
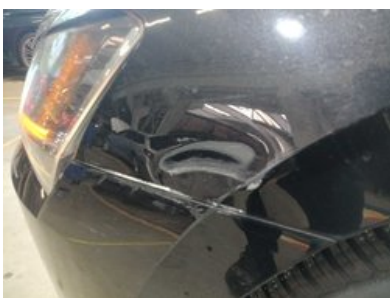
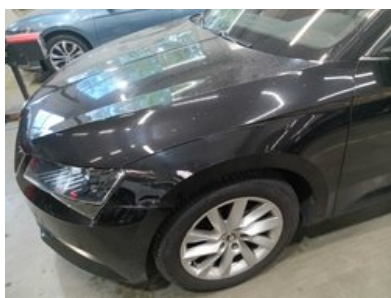
✓ **6. Külg:** Vasak ja Parem Külg - Nähtavad Kahjustused ja Kriimustused

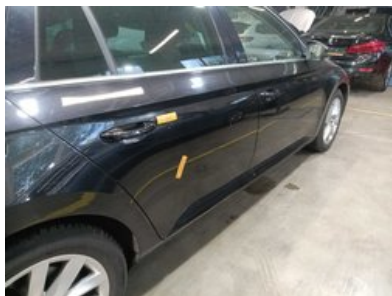
✓ **7. Külg:** Vasak ja Parem Külg - Nähtavad Kahjustused ja Kriimustused

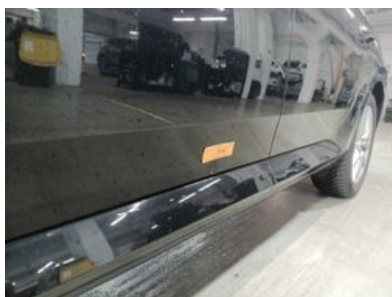
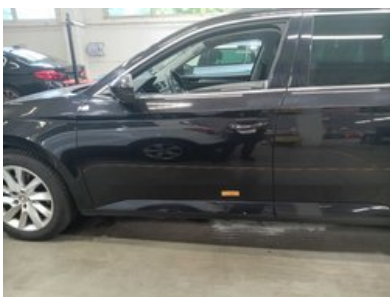
✓ **8. Külg:** Vasak ja Parem Külg - Nähtavad Kahjustused ja Kriimustused

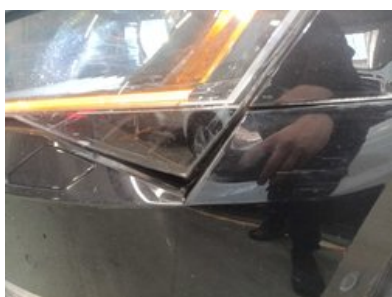
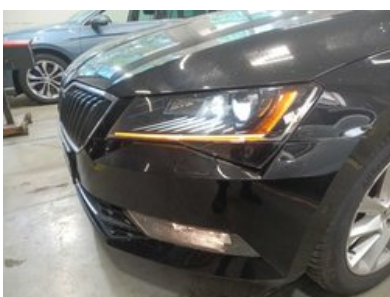
✓ **9. Külg:** Keredetailide Geomeetria

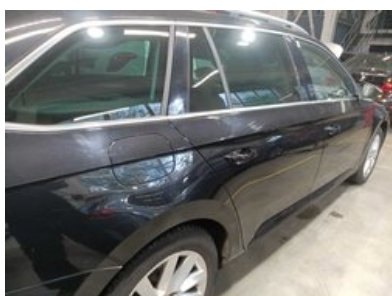
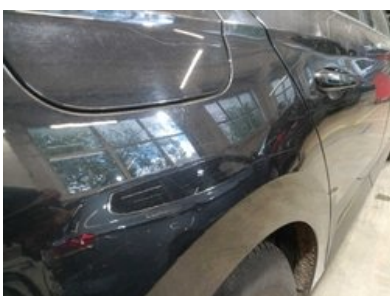
✓ **10. Muu:** Täiendavad Poleerimistööd

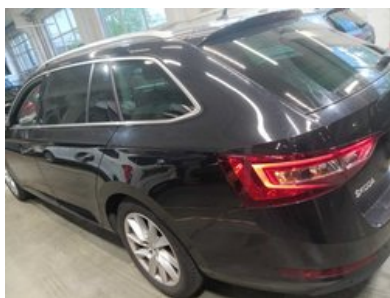
✓ **11. Muu:** Täiendavad Poleerimistööd

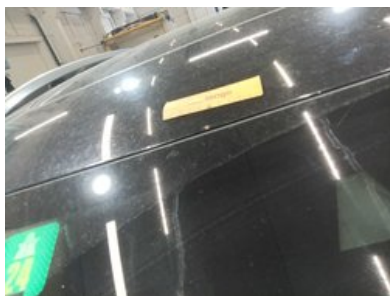
✓ **12. Muu:** Katus - Nähtavad kahjustused (nt rahekahjustused)

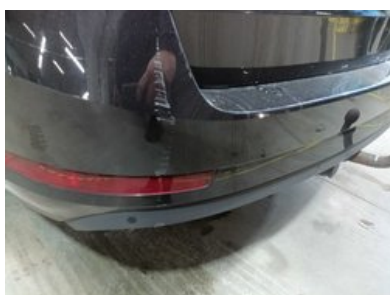
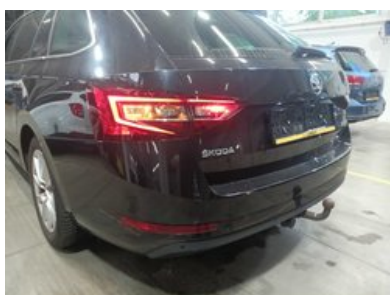
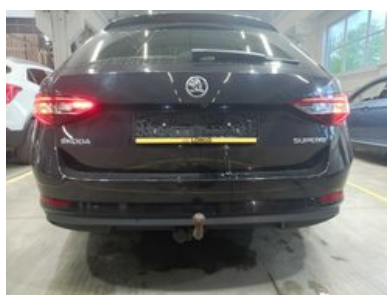
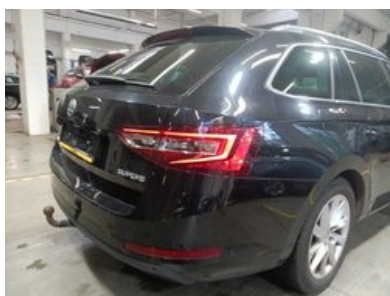
✓ **13. Tagaosa:** Tagumine stange - Seisukord ja joondus

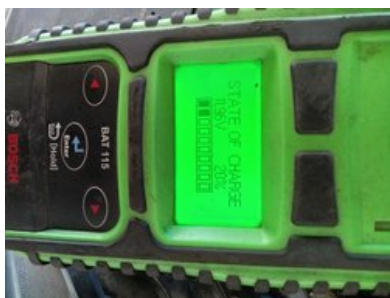
✓ **2. MUU:** Laadida Akut

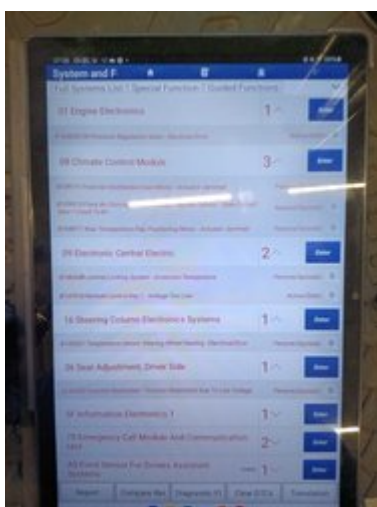
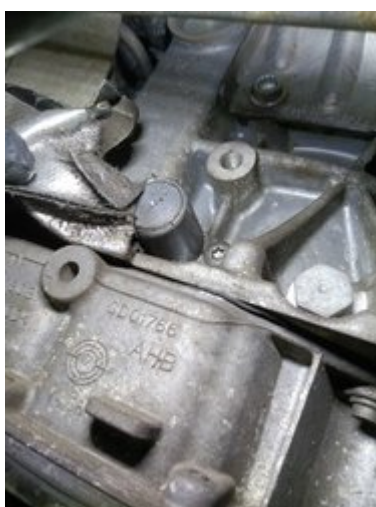
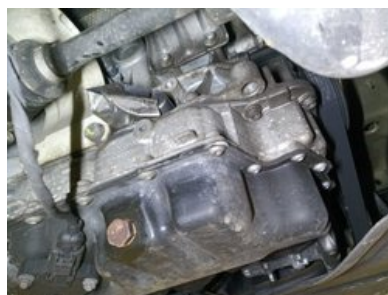
✓ **3. MOOTOR:** Õlirõhu Regulaatori Klapp

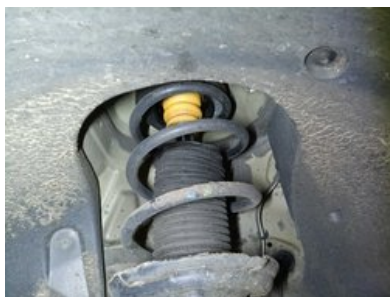
✓ **4. VEDRUSTUS:** Amortisaatorite Kate

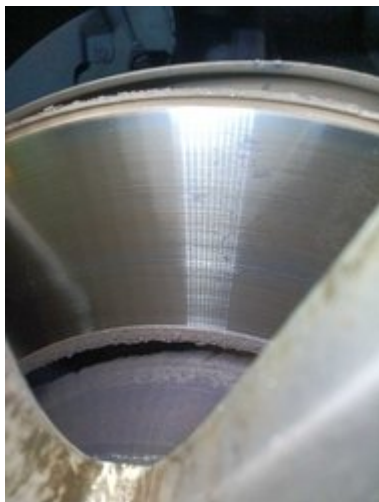
✓ **5. PIDURID:** Esimesed Pidurikettad Mõlemad
