Diagnostikaaruanne

2015 VOLVO V40 Momentum

Diagnostika üksikasjad

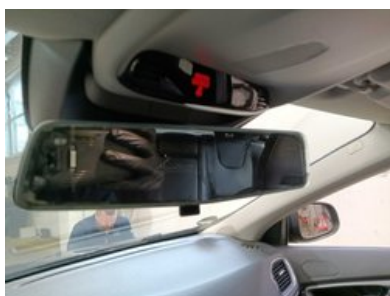
- ✔ **1. Esiosa:** Tagavaate peegel - Toimimine ja kinnituse terviklikkus
