Diagnostikaaruanne

2018 VOLKSWAGEN TIGUAN

Kontrollitud Longo Shared Service sertifitseeritud diagnostika meeskonna poolt: Eimantas A., Arnas S.

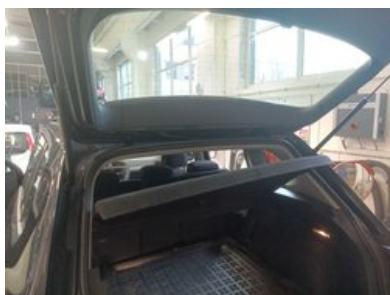
- ✔ **1. Salong:** Pagasiruumi kate - Toimimine ja seisukord

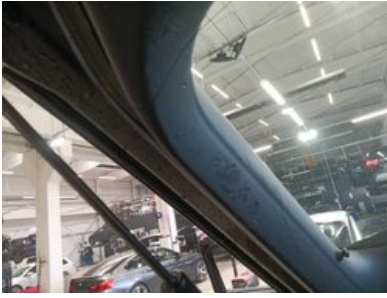
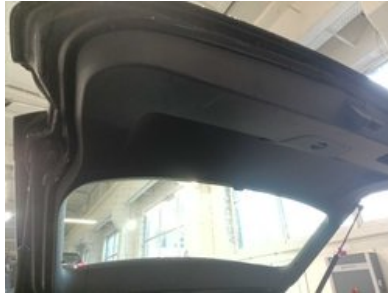
✓ **2. Salong:** Katted ja liistud - Seisukord

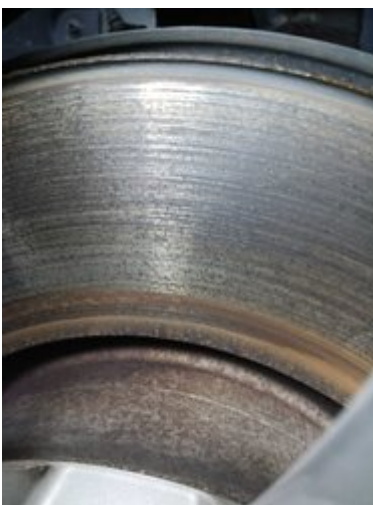
✓ **3. MUU:** Esimesed Pidurikettad koos Klotsidega

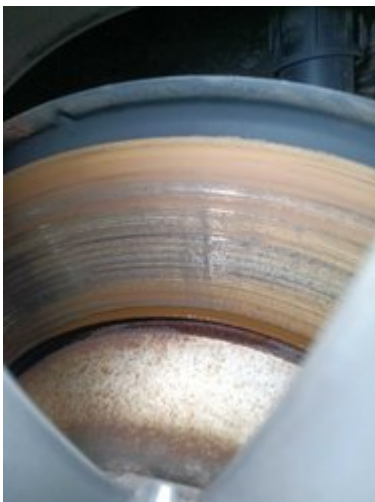
✓ **4. MUU:** Tagumised Pidurikettad koos Klotsidega

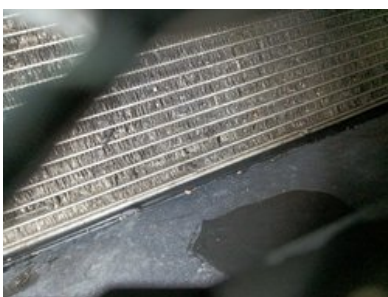
✓ **5. MUU:** A/C Radiaator

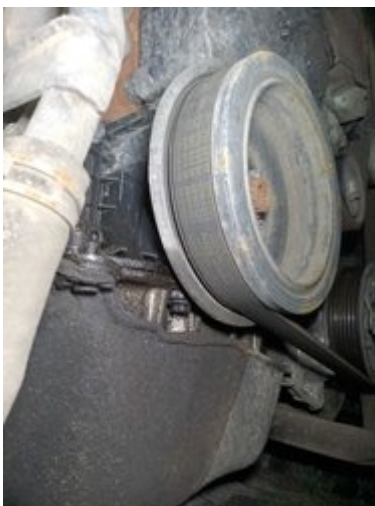
✓ **6. MUU:** Võlli Eesmine Õlitihend
