# Diagnostikaaruanne

## 2022 TOYOTA COROLLA Comfort

### Diagnostika üksikasjad

Läbisõit lõpetamise kuupäeval: 215 252 km

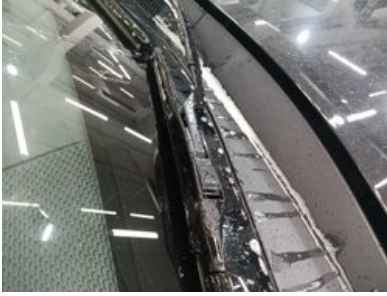
- ✓ **1. Esiosa:** Klaasipuhasti Kumm ja Käepide (Ees ja Taga) - Seisukord

- ✓ 1. Vaheta Esiklaasi Kojamees (Mehaaniline)

- 1. Klaasipuhasti harjade komplekt (3397014637)

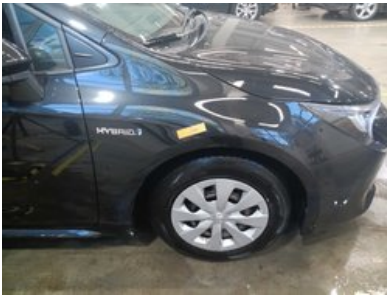
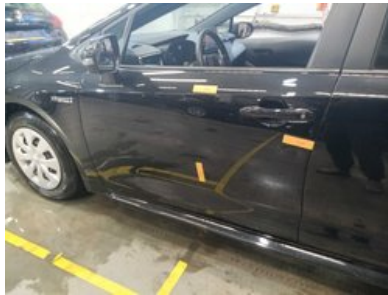
- ✓ **1. Külg:** Vasak ja Parem Külg - Nähtavad Kahjustused ja Kriimustused

- ✓ 1. Mõlkideta Remontimine

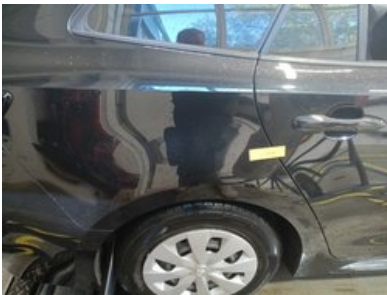
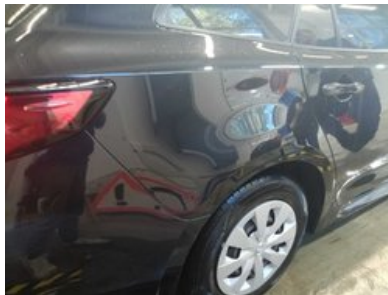
- ✓ **2. Külg:** Vasak ja Parem Külg - Nähtavad Kahjustused ja Kriimustused
