# Diagnostikaaruanne

## 2021 SEAT ATECA Style Business Intense

### Diagnostika üksikasjad

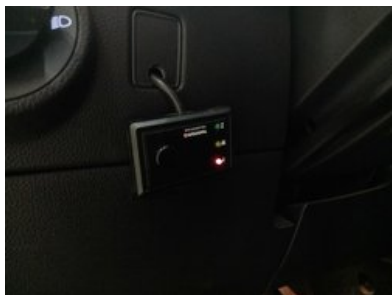
### ✓ 1. Esiosa: Katted ja liistud - Seisukord

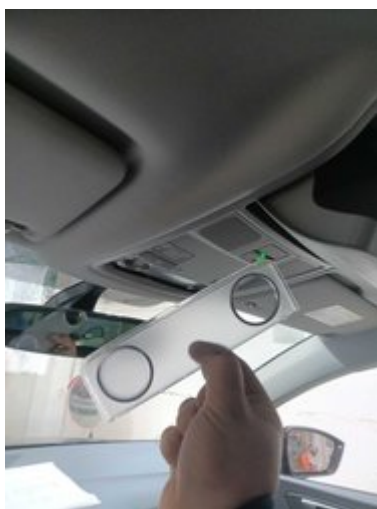
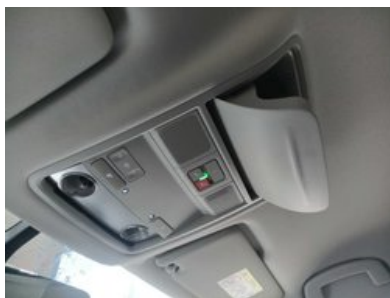
### ✓ 2. Esiosa: Katted ja liistud - Seisukord

- ✓ 1. Vaheta Laepaneel

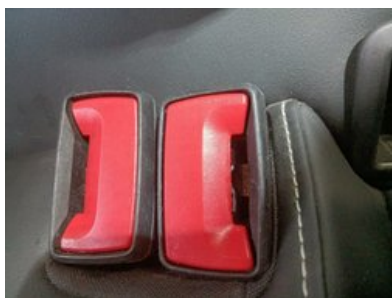
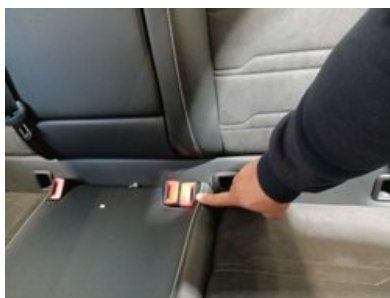
### ✓ 3. Istmed: Turvavööd - Toimimine ja lukustusmehhanism

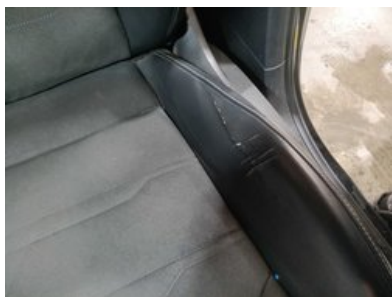
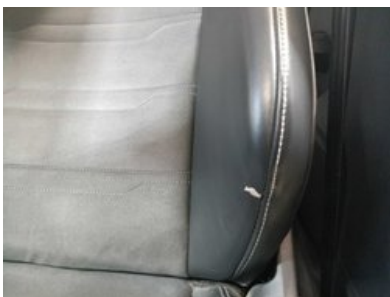
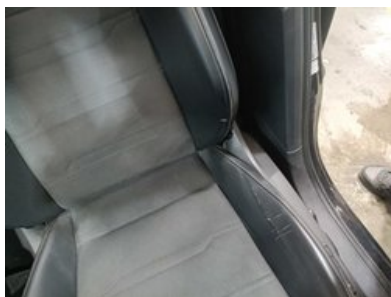
✓ **4. Istmed:** Kõik Istmed - Seisukord

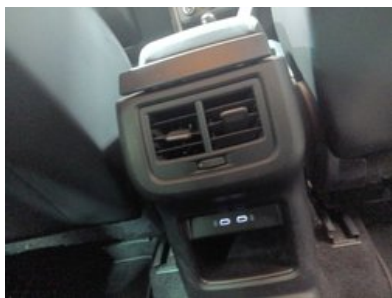
✓ **5. Salong:** Katted ja liistud - Seisukord

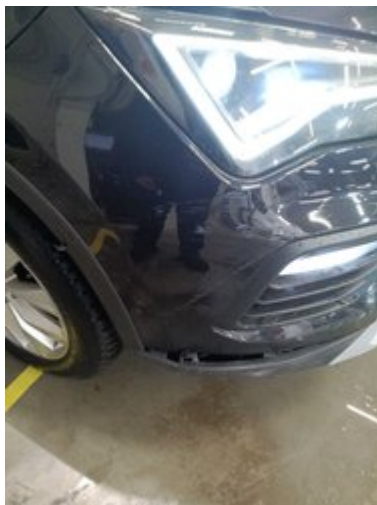
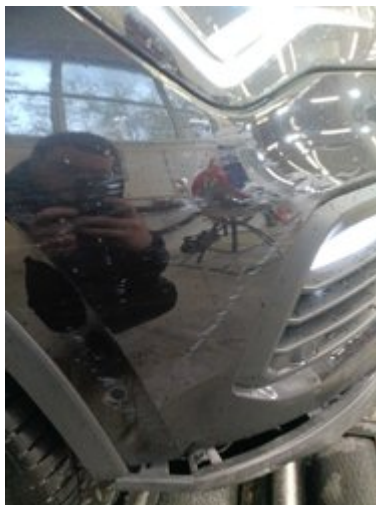
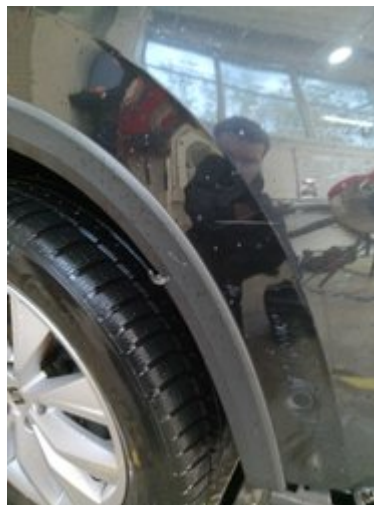
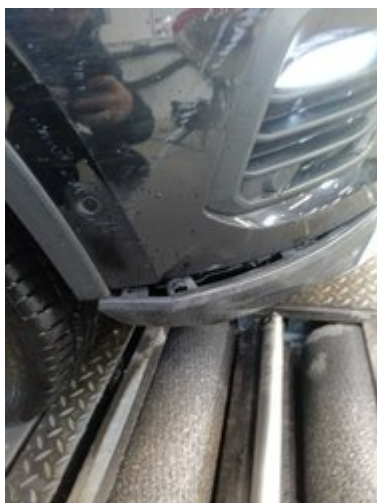
✓ **1. Esiosa:** Esistange - Seisukord ja Joondus

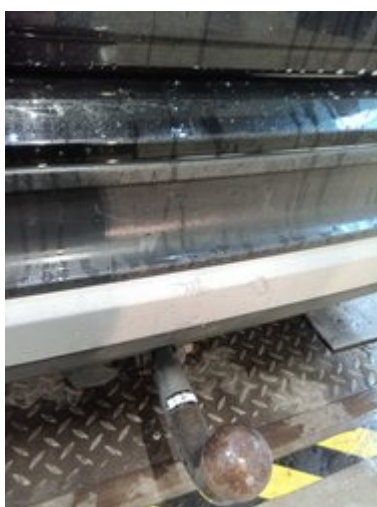
✓ **2. Tagaosa:** Tagumine stange - Seisukord ja joondus

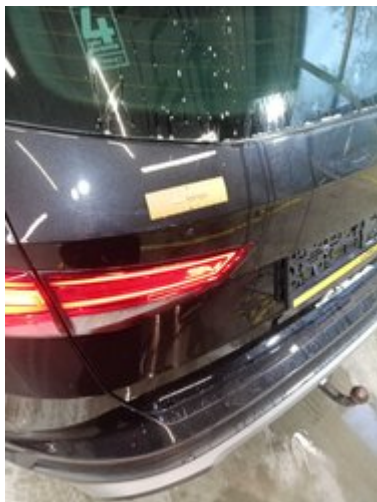
✓ **3. Tagaosa:** Pagasiluuk - Nähtavad kahjustused

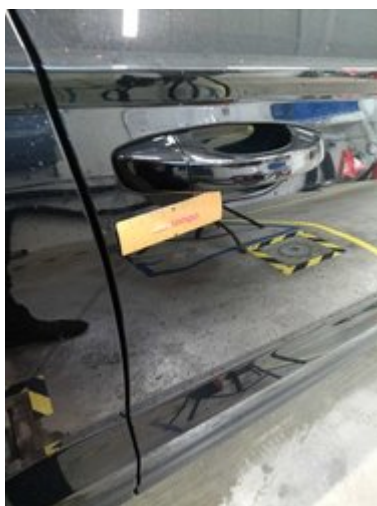
✓ **4. Külg:** Vasak ja Parem Külg - Nähtavad Kahjustused ja Kriimustused

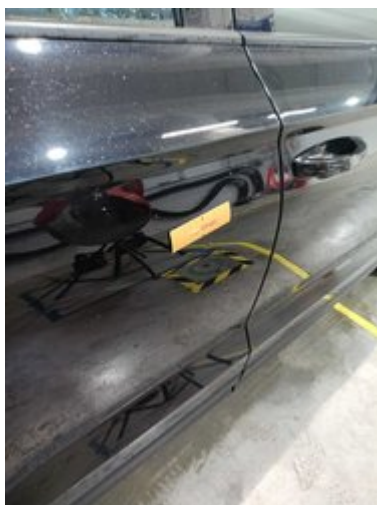
✓ **5. Külg:** Vasak ja Parem Külg - Nähtavad Kahjustused ja Kriimustused

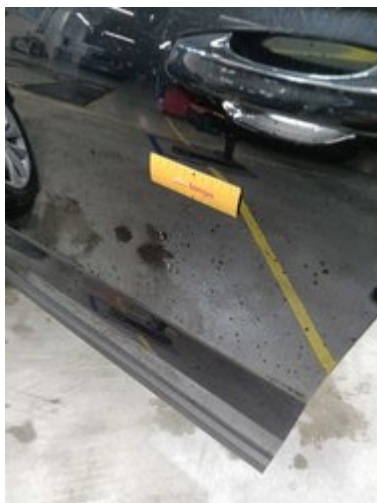
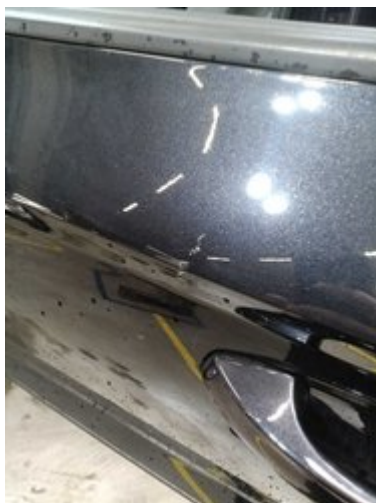
✓ **6. Külg:** Vasak ja Parem Külg - Nähtavad Kahjustused ja Kriimustused

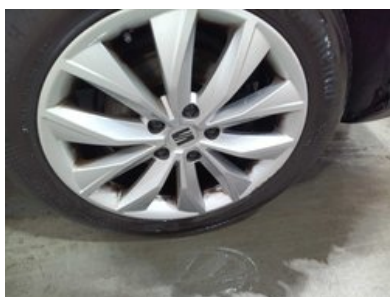
✓ **7. Külg:** Veljed - Seisukord

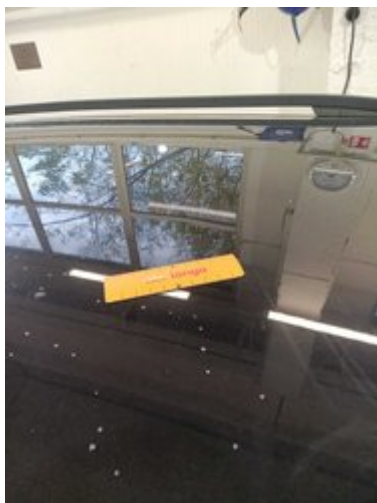
✓ **8. Muu:** Katus - Nähtavad kahjustused (nt rahekahjustused)

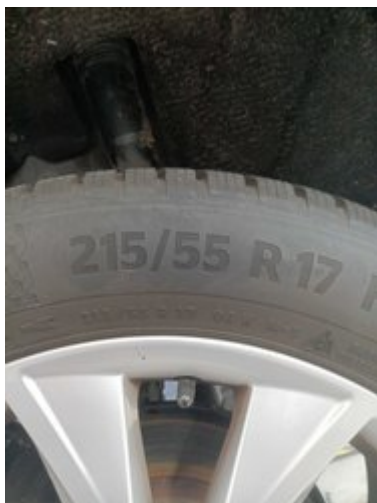
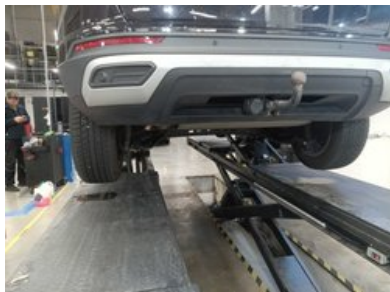
### ✓ 3. MUU: Vahetada Rehve

- ✓ 1. Vahetada Rehve
- ✓ 2. Laadida Akut
- ✓ 3. Mootoriõli ja Filtri Vahetus

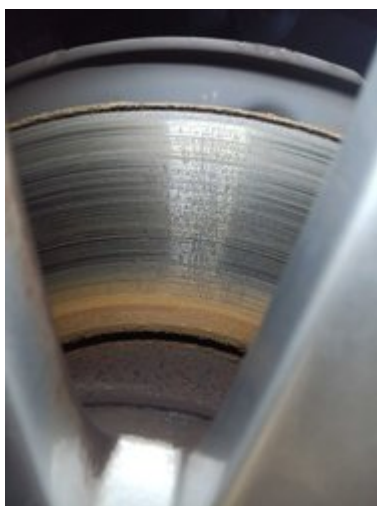
### ✓ 4. PIDURID: Esimesed Pidurikettad Mõlemad
