# Diagnostikaaruanne

## 2017 RENAULT MEGANE GT

# Ettevalmistus- ja remondiaruanne

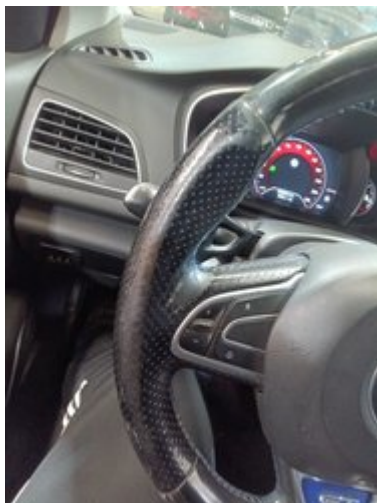
### ✓ 1. Esiosa: Rool - Seisukord

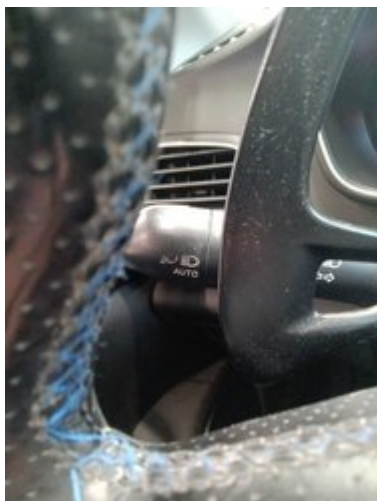
### ✓ 2. Esiosa: Katted ja liistud - Seisukord

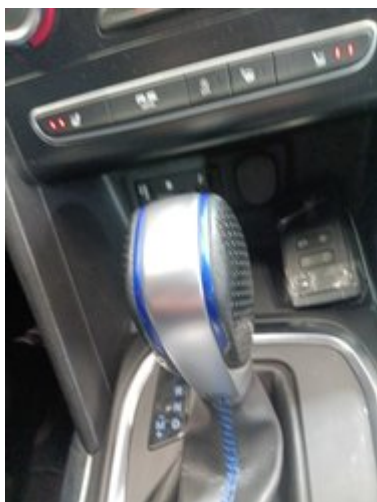
### ✓ 3. Salong: Käigukang Katik ja Käigukang Nupp - Seisukord

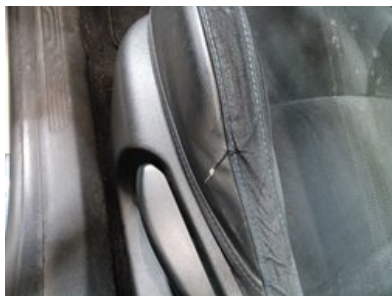
✓ **4. Istmed:** Kõik Istmed - Seisukord

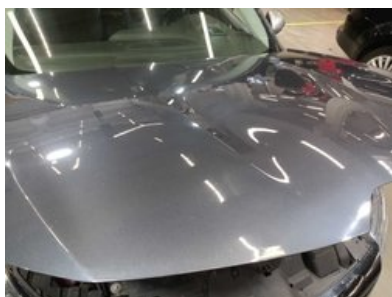
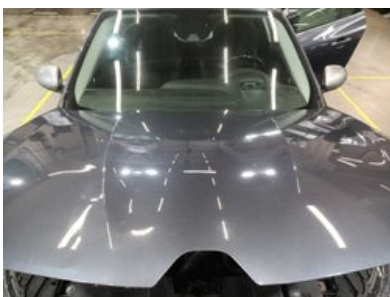
✓ **1. Esiosa:** Kapott - Nähtavad Kahjustused

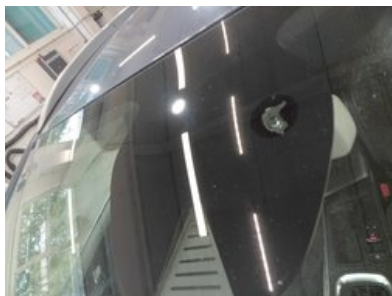
✓ **2. Esiosa:** Esiklaasi terviklikkus - puuduvad tehnõlevaatust välistavad kahjustused

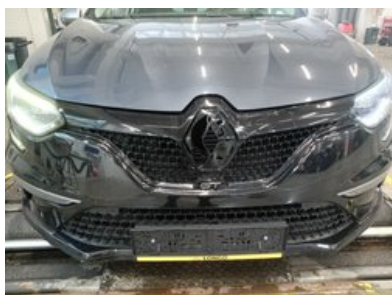
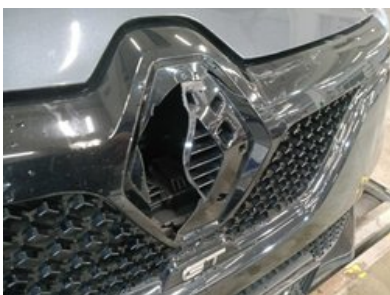
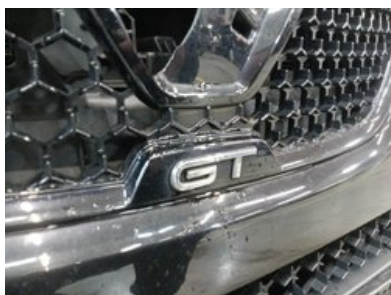
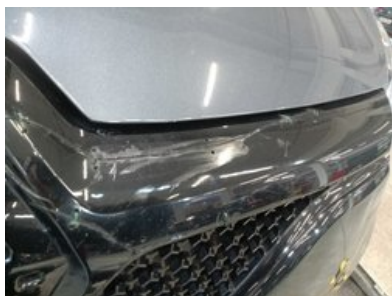
✓ **3. Esiosa:** Esivõre - Seisukord

- ✓ 1. Esipõrkekaitse Värvimine
- ✓ 2. Vaheta Põrkekaitse Võred
- ✓ 3. Esitulede Remont (Värvitöökoda)

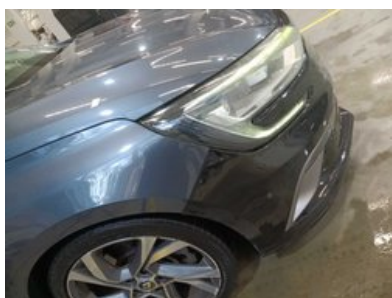
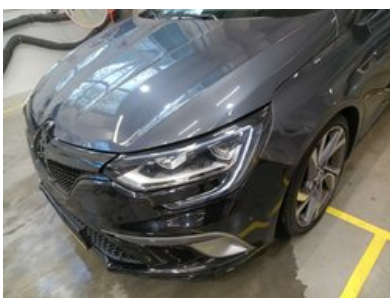
✓ **4. Esiosa:** Esistange - Seisukord ja Joondus

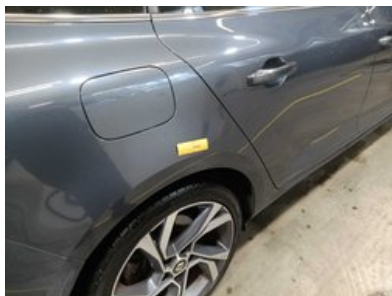
✓ **5. Külg:** Vasak ja Parem Külg - Nähtavad Kahjustused ja Kriimustused

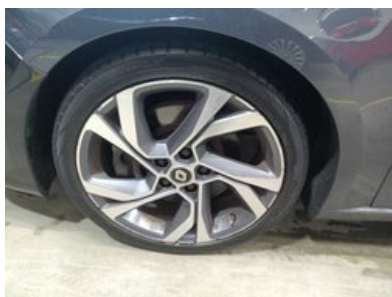
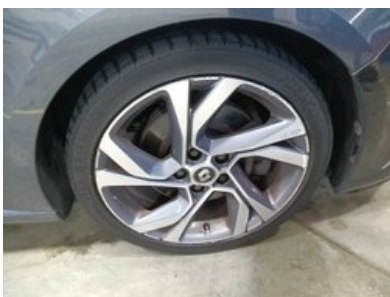
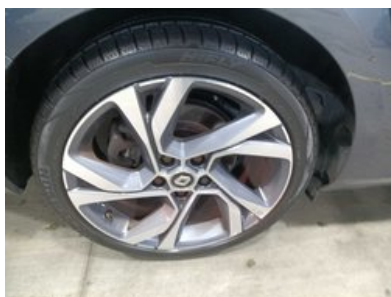
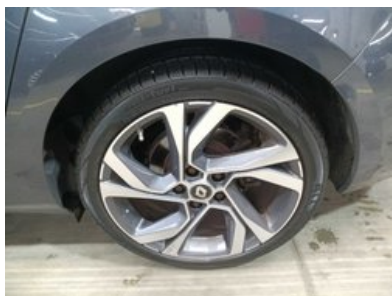
✓ **6. Külg:** Veljed - Seisukord

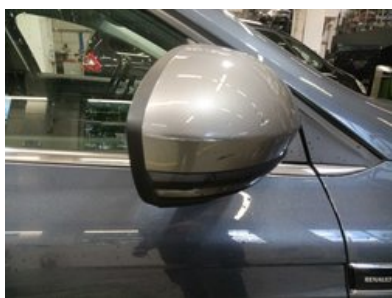
✓ **7. Külg:** Välispeeglid - Peeglite Terviklikkus ja Kinnitamine Auto Külge

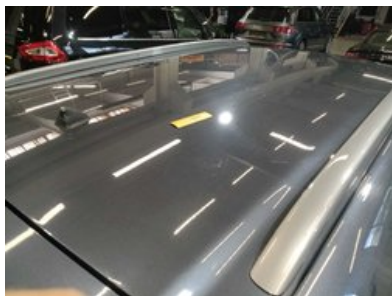
✓ **8. Muu:** Katus - Nähtavad kahjustused (nt rahekahjustused)

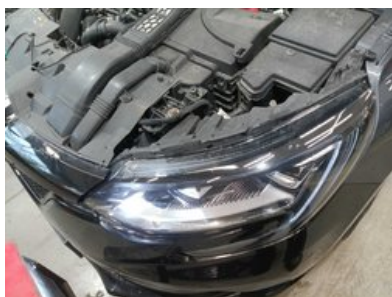
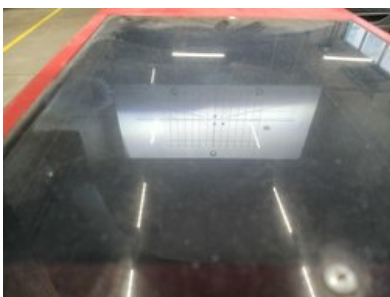
✓ **9. Tuled:** Esituled (Päevatuled, Kaugtuled, Udu, Suunatud) - Põhiline Toimimine, Kahjustused ja Värv

- ✓ 1. Esitulede Reguleerimine
- ✓ 2. Vaheta Esituled

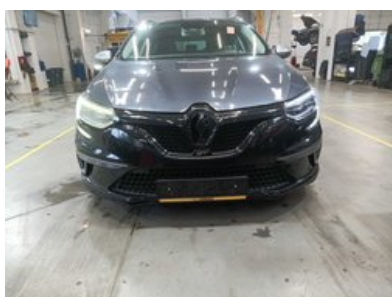
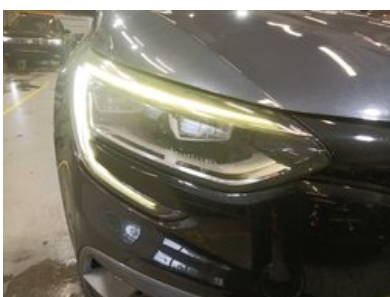
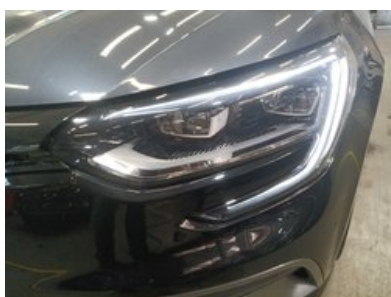
✓ **10. Tuled:** Esituled (Päevatuled, Kaugtuled, Udu, Suunatud) - Põhiline Toimimine, Kahjustused ja Värv

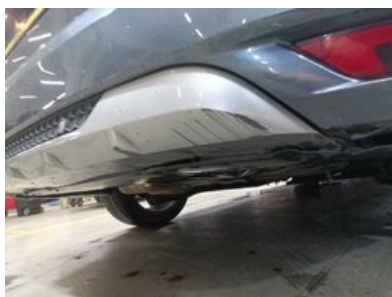
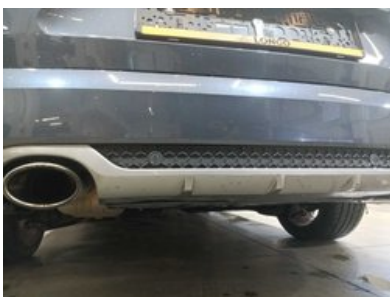
✓ **11. Tagaosa:** Tagumine stange - Seisukord ja joondus
