# Diagnostikaaruanne

## 2023 PEUGEOT 3008 Allure

Kontrollitud Longo Shared Service sertifitseeritud diagnostika meeskonna poolt: Eimantas A., Arnas S.

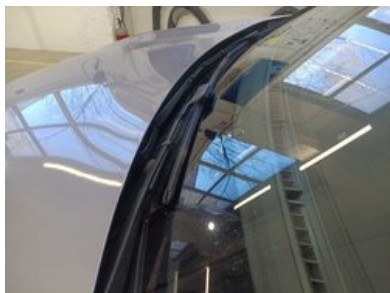
- ✓ **1. Esiosa:** Klaasipuhasti Kumm ja Käepide (Ees ja Taga) - Seisukord

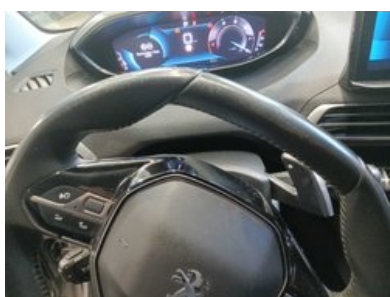
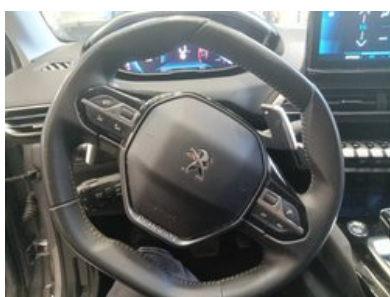
- ✓ **2. Esiosa:** Rool - Seisukord

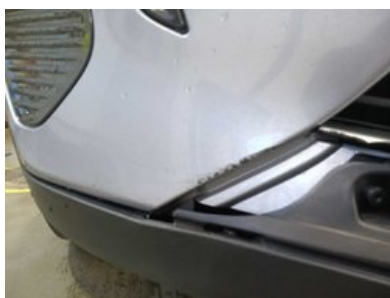
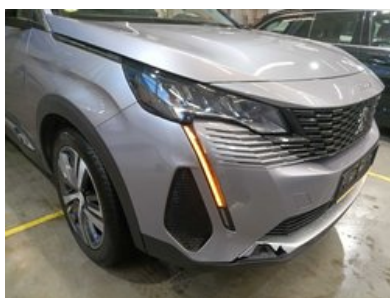
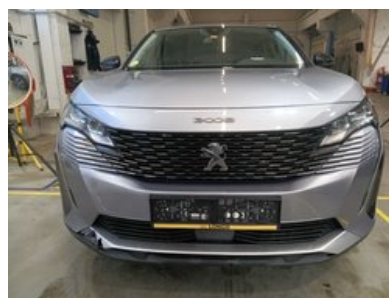
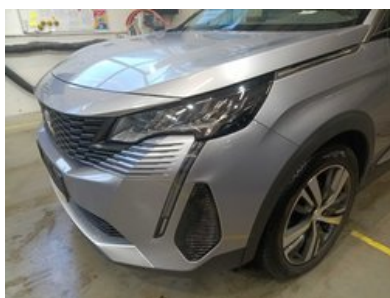
- ✓ **1. Esiosa:** Esistange - Seisukord ja Joondus

- ✓ 1. Vaheta Esipuhvri Huul

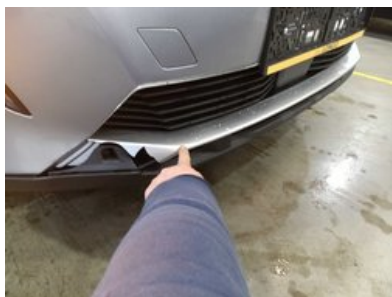
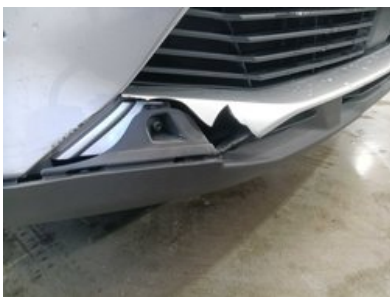
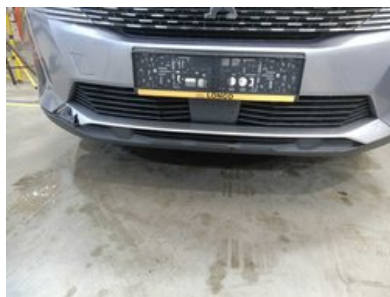
✓ **2. Esiosa:** Esistange - Seisukord ja Joondus

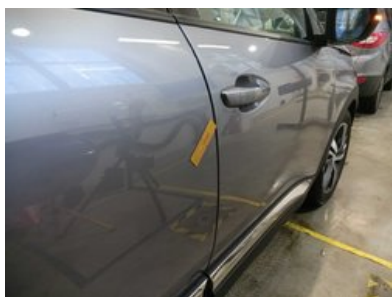
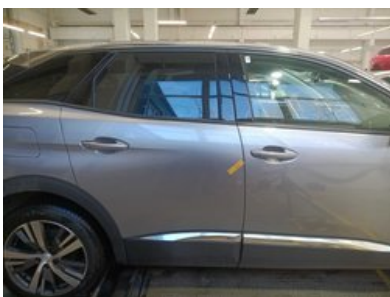
✓ **3. Külg:** Vasak ja Parem Külg - Nähtavad Kahjustused ja Kriimustused

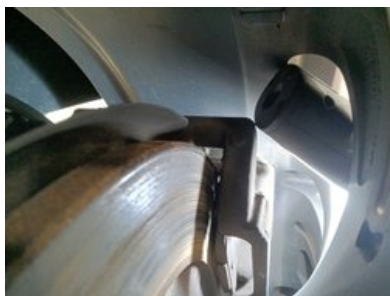
✓ **3. MUU:** Tagumised Piduriklotsid

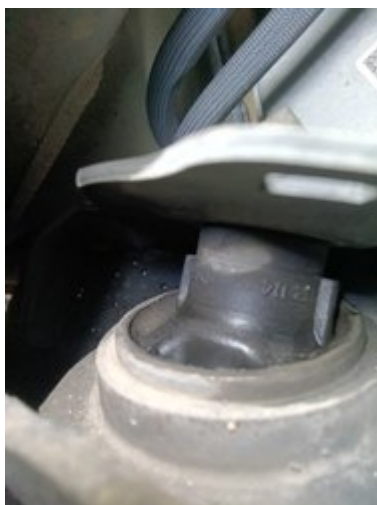
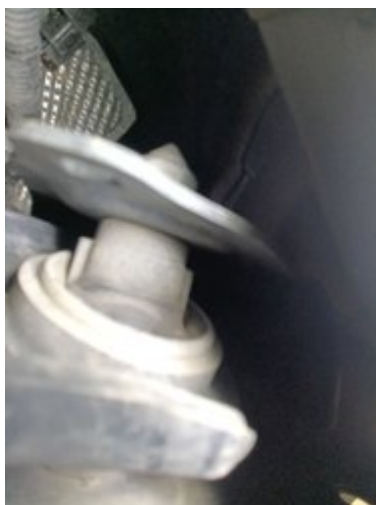
✓ **4. MUU:** Vedrustuse Alumine Võll
