# Diagnostikaaruanne

## 2018 SKODA OCTAVIA Ambition Business

Värv: Punane	CO <sub>2</sub> NEDC heitkogus: 139 g/km
Kütuse tüüp: Diisel	
Keretüüp: Universaal	Täismass (GVW): 1939 kg
Uste arv: 5	Mootori suurus: 1.60 l
Istekohtade arv: 5	Silindrid: 4
Läbisõit: 185 689 km	Võimsus: 85 kw
VIN-kood: TMBJG9NE7K0008124	Kütusekulu: 3.90 l/100km
Käigukast: Automaatne	Rehvimõõt: 205/55 - 16"
Veoskeem: Esivedu	Longo laoseisu ID: B956067

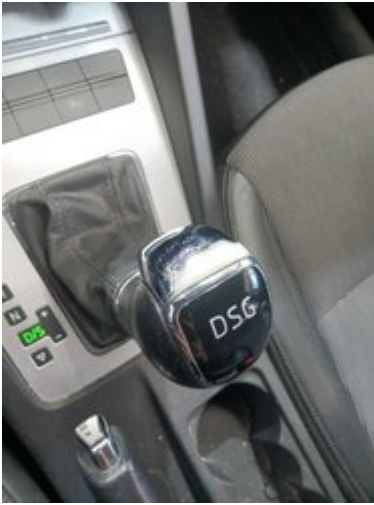
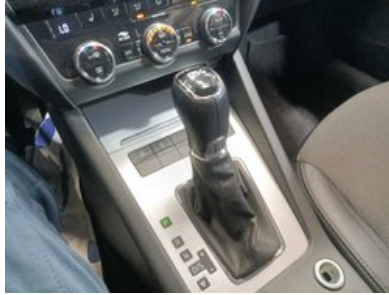
- ✓ **1. Salong:** Käigukang Katik ja Käigukang Nupp - Seisukord

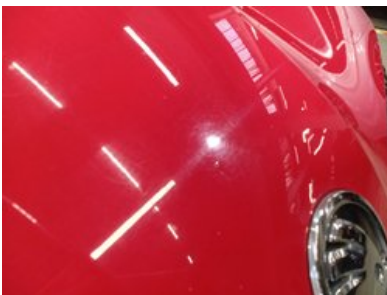
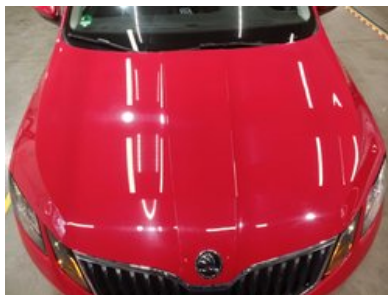
- ✓ **1. Esiosa:** Kapott - Nähtavad Kahjustused

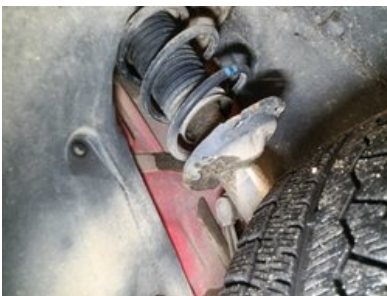
- ✓ **1. VEDRUSTUS:** Amortisaatorid (Paar)

- ✓ 1. Mootoriõli ja Filtri Vaetus
- ✓ 2. Tagumine Piduriketas (Mõlemad)
- ✓ 3. Esimesed Pidurikettad (Mõlemad)
- ✓ 4. Amortisaatorid (Paar)
- ✓ 5. Tagumine Pidurisupport (Mõlemad)

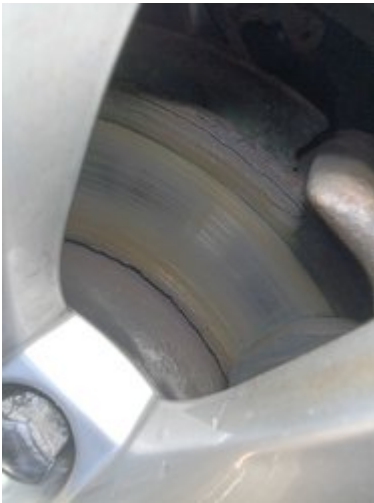
✓ **3. PIDURID:** Esimesed Pidurikettad Mõlemad

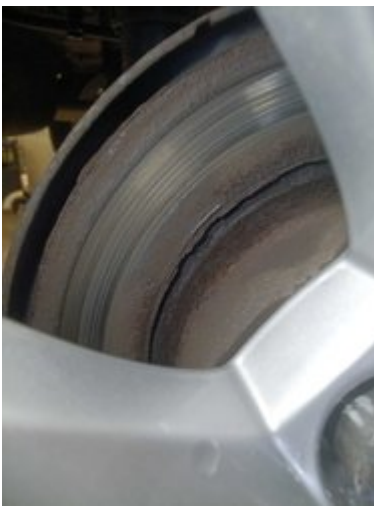
✓ **4. PIDURID:** Tagumine Piduri Ketas (Mõlemad)
