# Diagnostikaaruanne

## 2022 CUPRA Born Essential

### Diagnostika üksikasjad

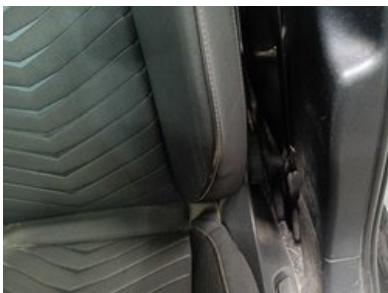
✔ 1. Istmed: Kõik Istmed - Seisukord

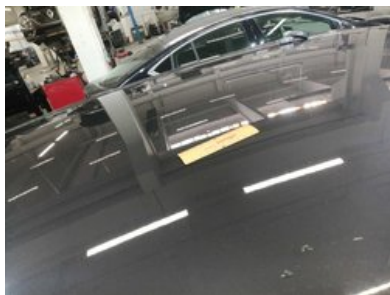
### ✓ 1. Muu: Katus - Nähtavad kahjustused (nt rahekahjustused)

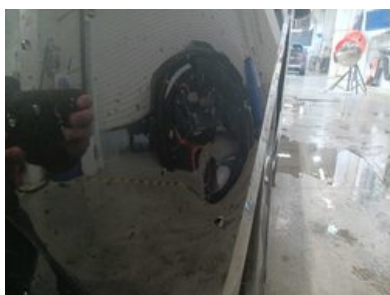
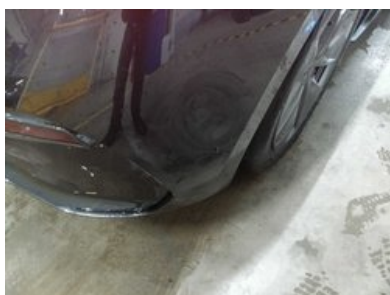
### ✓ 2. Tagaosa: Tagumine stange - Seisukord ja joondus

- ✓ 1. Värv Tagumine Poritiib
