# Diagnostikaaruanne

## 2017 PEUGEOT 2008 Lion

### Diagnostika üksikasjad

### Tuvastatud puuduste kokkuvõte

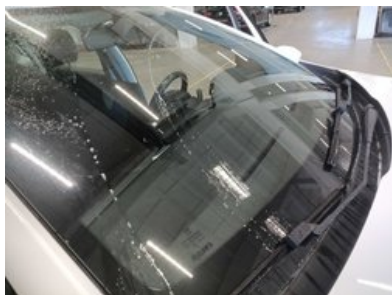
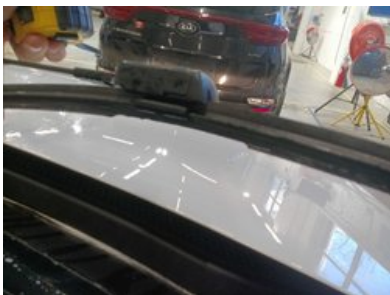
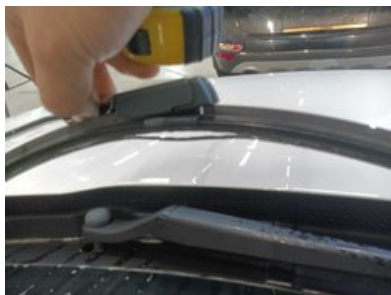
- ✓ **1. Esiosa:** Klaasipuhasti Kumm ja Käepide (Ees ja Taga) - Seisukord

- ✓ 1. Sisselaskeloa Ajamrihm
- ✓ 2. Lisaseadmete rihm
- ✓ 3. Mootooriõli ja Filtri Vahetus
- ✓ 4. Aku
- ✓ 5. Vahetada Rehve
- ✓ 6. Vedrustuse Alumine Völli (Mõlemad)
- ✓ 7. Laadida Akut
- ✓ 8. Vaheta Esiklaasi Kojamees (Mehaaniline)

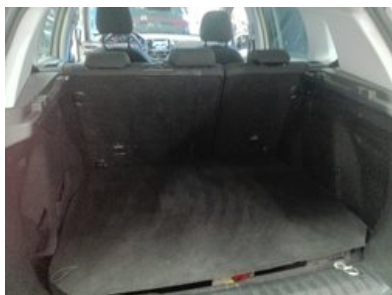
- ✓ **2. Salong:** Pagasiruumi kate - Toimimine ja seisukord

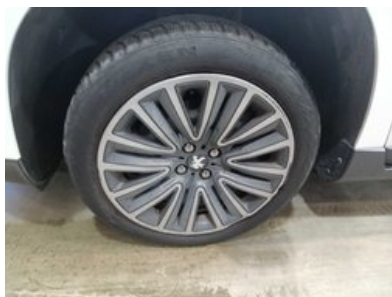
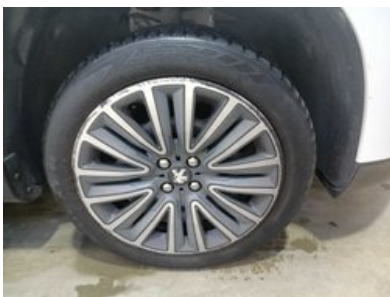
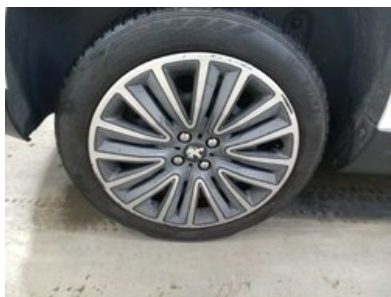
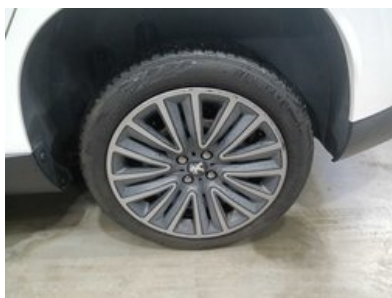
✓ **2. Külg:** Veljed - Seisukord

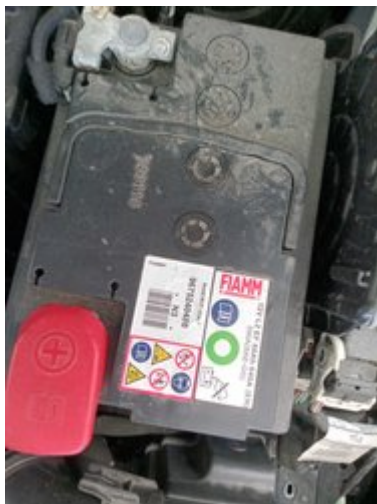
✓ **1. ÜLDINE ELEKTER:** Aku

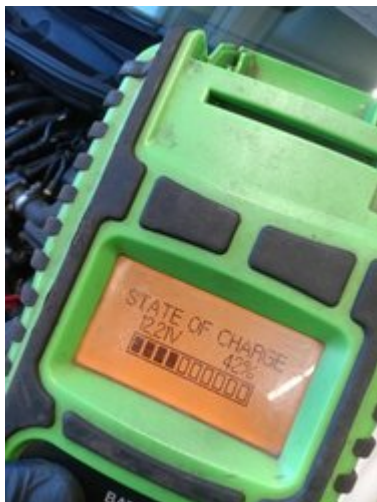
✓ **2. MUU:** Laadida Akut

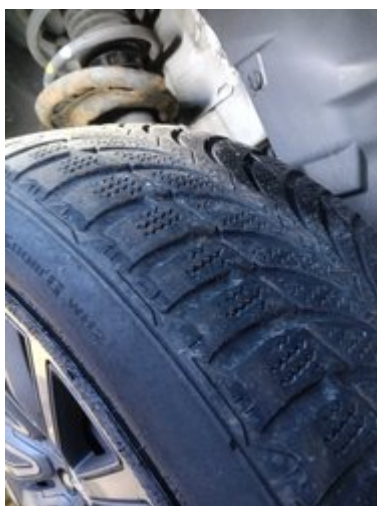
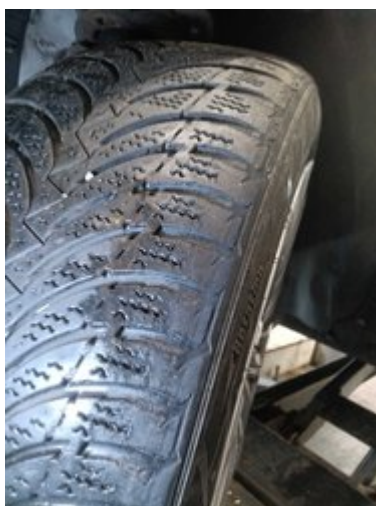
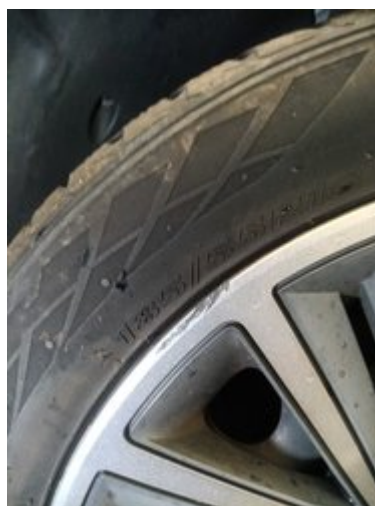
✓ **4. MUU:** Vahetada Rehve

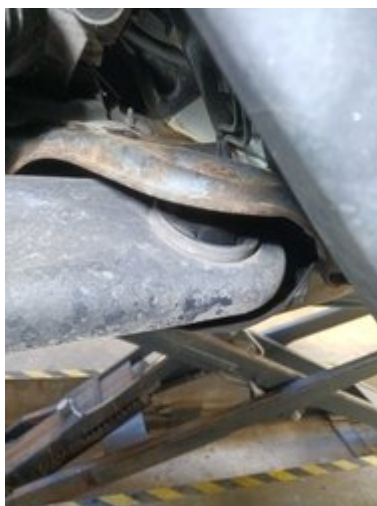
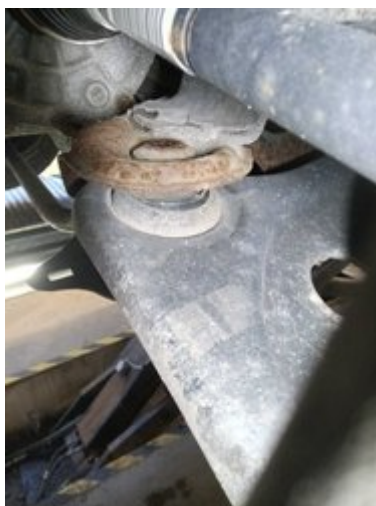
✓ **5. VEDRUSTUS:** Vedrustuse Alumine Õlg Mõlemad

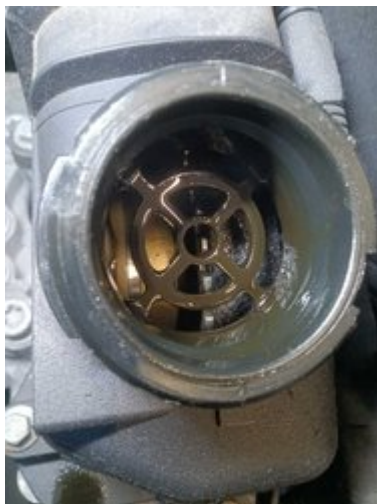
✓ **6. MOOTOR:** Sidurivõlli Ajamrihm

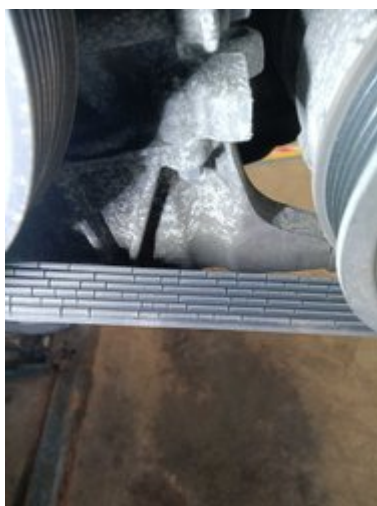
✓ **7. MOOTOR:** Lisaseadmete Ajamvöö
