# Diagnostikaaruanne

## 2018 RENAULT TALISMAN Intens

### Diagnostika üksikasjad

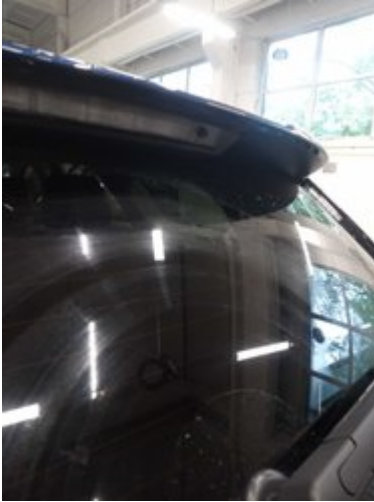
- ✓ **1. Esiosa:** Klaasipesusüsteem - Toimimine (Ees ja taga)

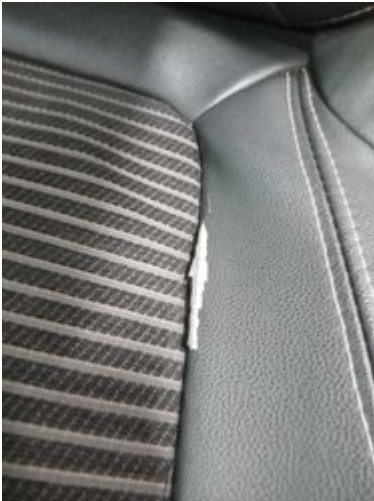
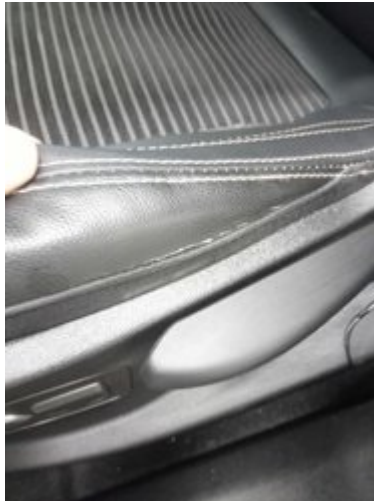
- ✓ **2. Istmed:** Kõik Istmed - Seisukord
