# Diagnostikaaruanne

## 2018 PEUGEOT 3008 GT

### Diagnostika üksikasjad

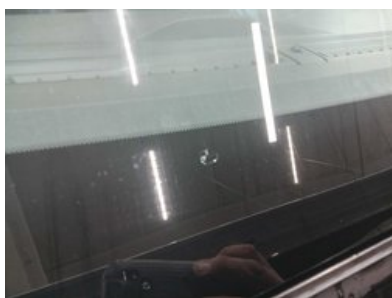
- ✓ **1. Esiosa:** Esiklaasi terviklikkus - puuduvad tehnöölevaatust välistavad kahjustused

- ✓ 1. Esiklaasi Remont
