# Diagnostikaaruanne

## 2015 OPEL INSIGNIA Cosmo

### Diagnostika üksikasjad

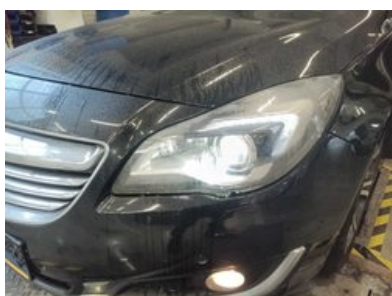
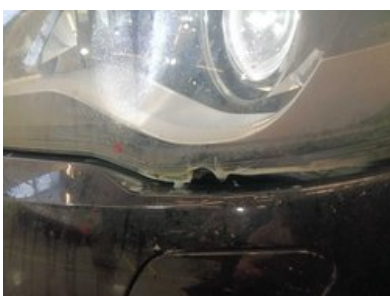
✓ **10. Tuled:** Esituled (Päevatuled, Kaugtuled, Udu, Suunatud) - Põhiline Toimimine, Kahjustused ja Värv

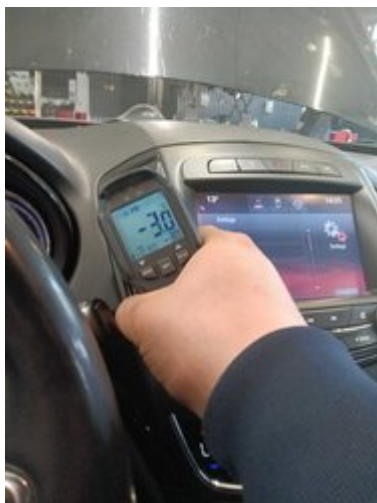
✓ **10. KLIIMASEADE JA KÜTE:** Süsteemi Tühjendamine/Täitmine
