# Diagnostikaaruanne

## 2018 SKODA SUPERB Ambition Business

Läbisõit lõpetamise kuupäeval: 281 455 km

Kontrollitud Longo Shared Service sertifitseeritud diagnostika meeskonna poolt: Ugne D., Arnas S.

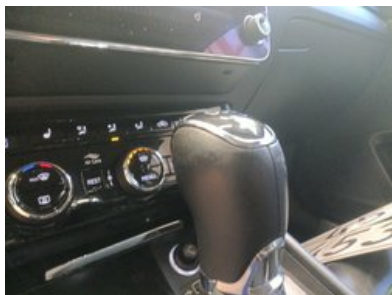
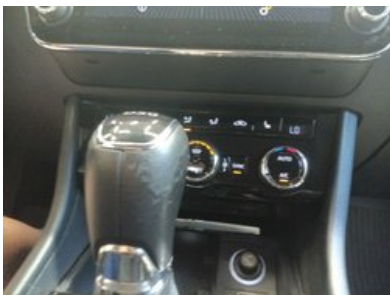
- ✓ **1. Salong:** Käigukang Katik ja Käigukang Nupp - Seisukord

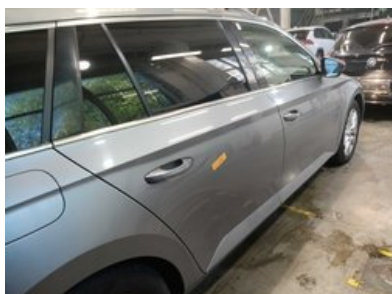
- ✓ **1. Külg:** Vasak ja Parem Külg - Nähtavad Kahjustused ja Kriimustused

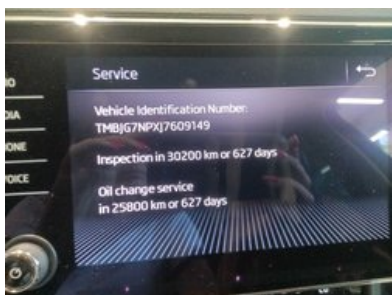
- ✓ **1. MUU:** Mootoriõli ja Filtri Vahetus

- ✓ 1. Mootoriõli ja Filtri Vahetus
- ✓ 2. Eelsoojendusküünalde Relee

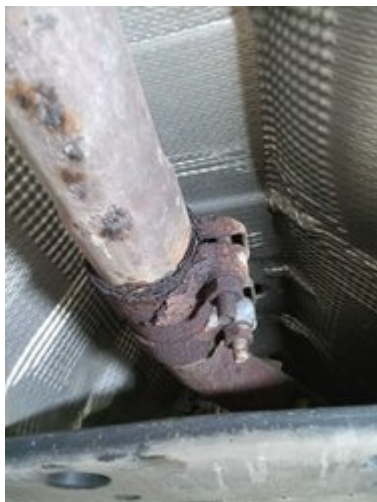
✓ **2. HEITGAASISÜSTEEM:** Toru - Keskmine/Summuti

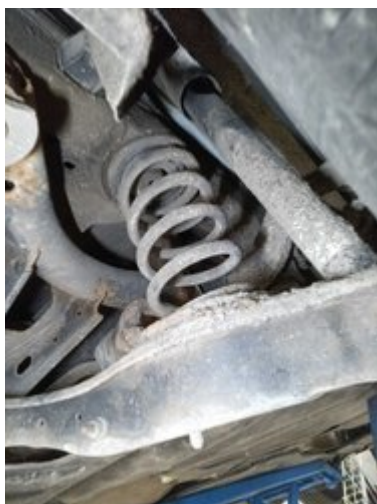
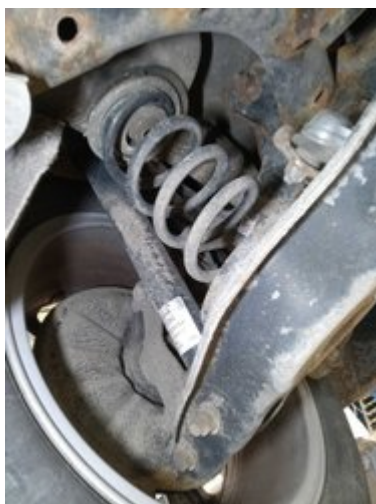
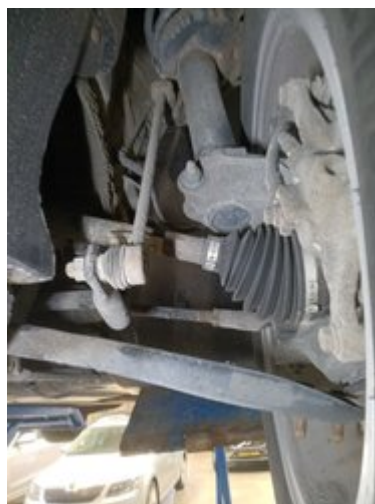
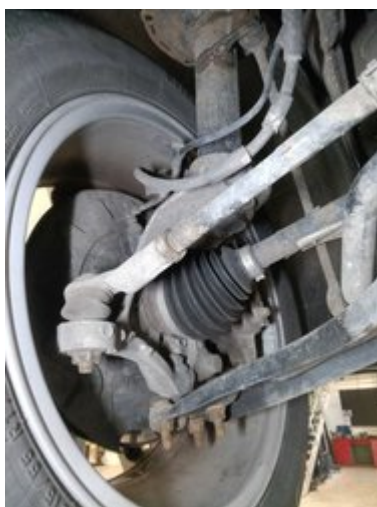
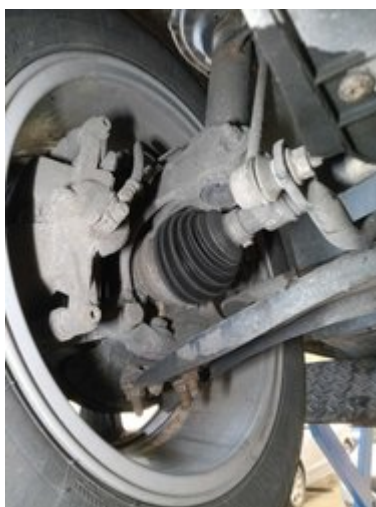
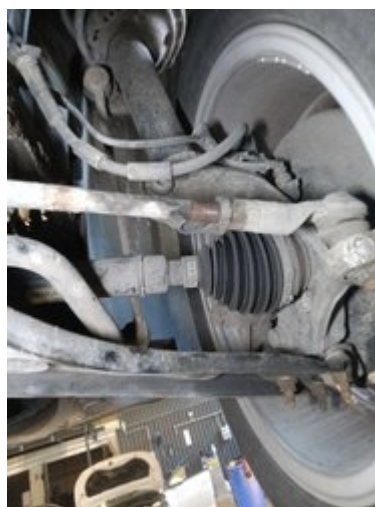
✓ **3. VEDRUSTUS:** Veermiku seisukord

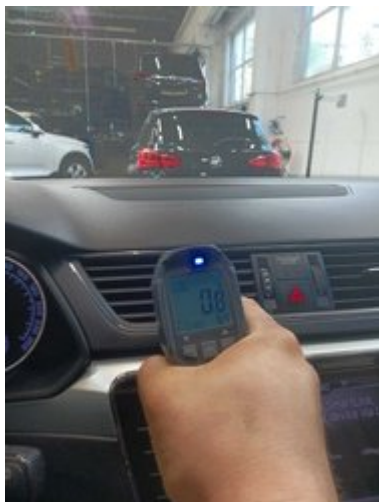
✓ **3. Kliimaseadme Mõõtmine**
