# Diagnostikaaruanne

## 2014 PEUGEOT 308 Première

Kontrollitud Longo Shared Service sertifitseeritud diagnostika meeskonna poolt: Mindaugas G., Arnas S.

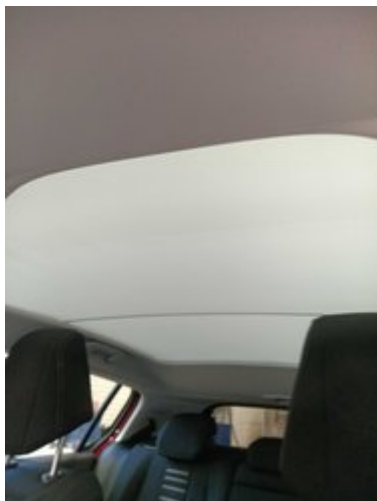
- ✓ **1. Toiming:** Katuse elemendid - Elektrooniline avamine ja seisukord

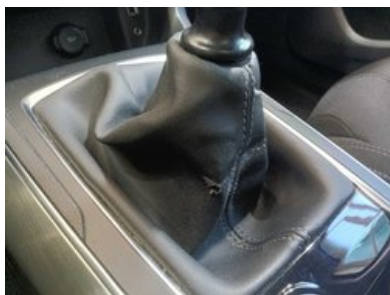
- ✓ **2. Salong:** Käigukang Katik ja Käigukang Nupp - Seisukord

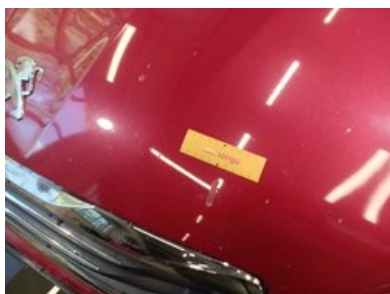
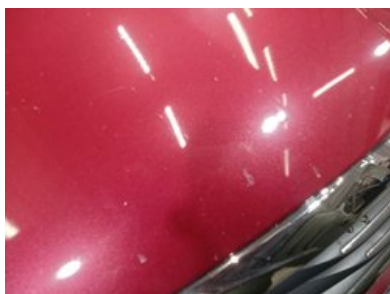
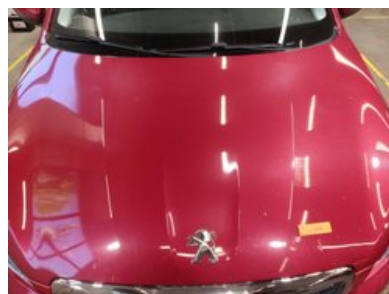
- ✓ **1. Esiosa:** Kapott - Nähtavad Kahjustused

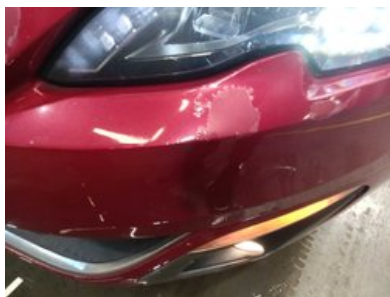
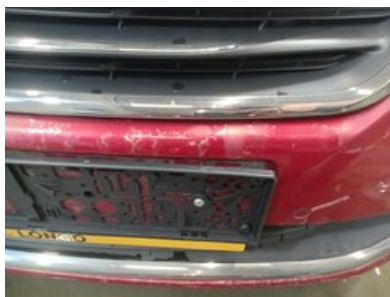
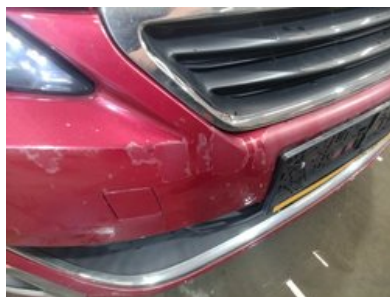
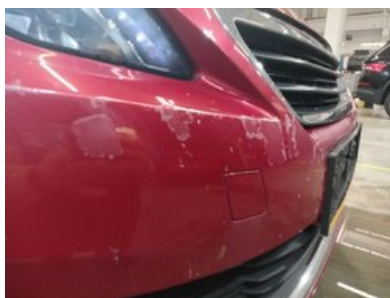
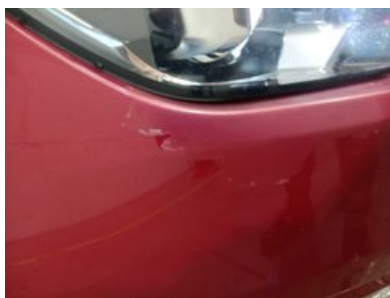
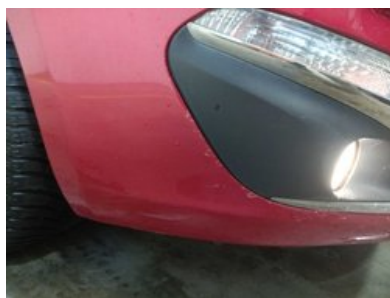
✓ **2. Esiosa:** Esistange - Seisukord ja Joondus

- ✓ 1. Esipõrkekaitse Värvimine
- ✓ 2. Vaheta Põrkekaitse Võred

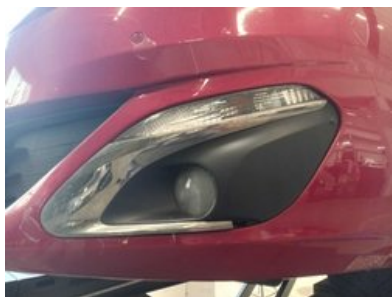
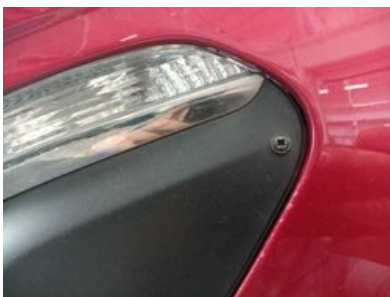
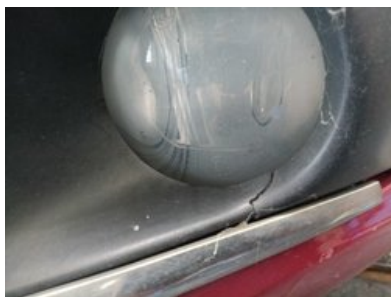
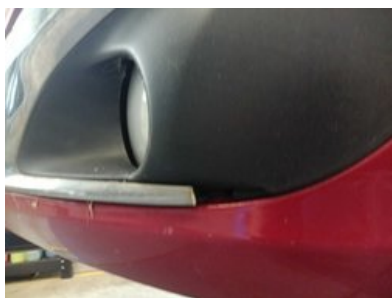
✓ **3. Esiosa:** Esivõre - Seisukord

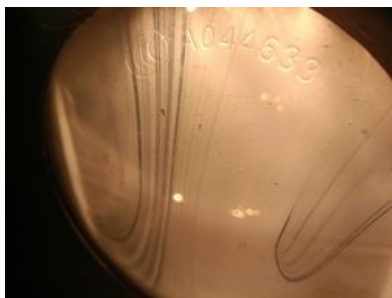
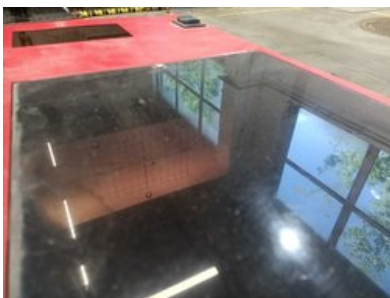
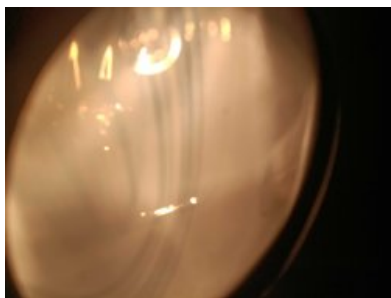
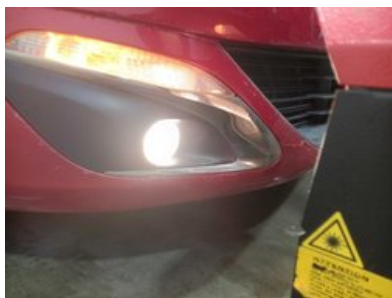
✓ **4. Tuled:** Esituled (Päevatuled, Kaugtuled, Udu, Suunatud) - Põhiline Toimimine, Kahjustused ja Värv

- ✓ 1. Vaheta Esimised Udutuled
- ✓ 2. Esitulede Reguleerimine

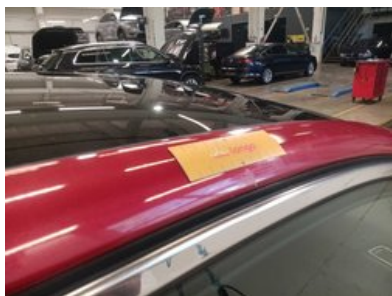
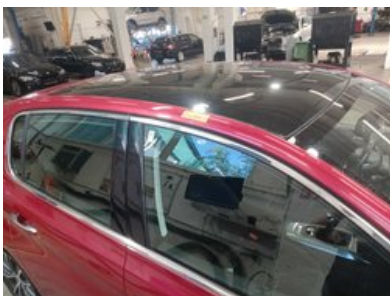
✓ **5. Külg:** Vasak ja Parem Külg - Nähtavad Kahjustused ja Kriimustused

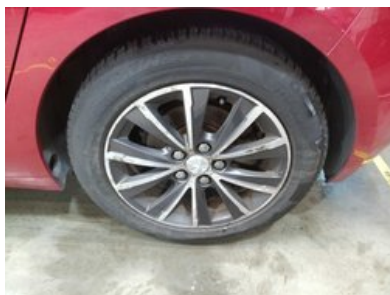
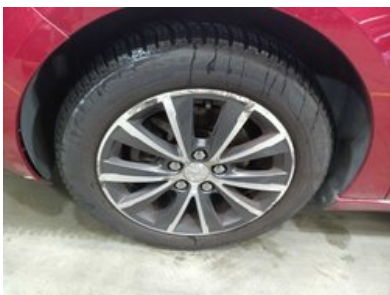
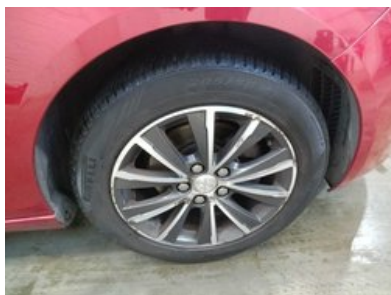
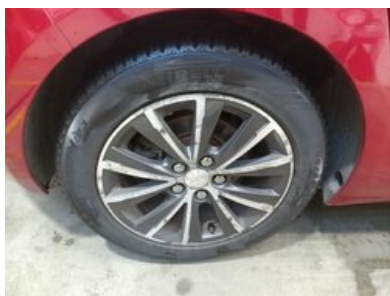
✓ **6. Külg:** Veljed - Seisukord

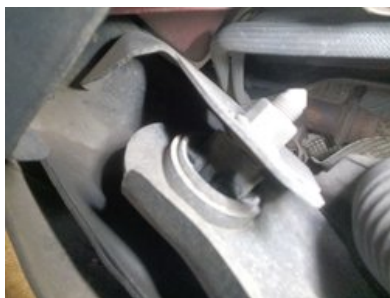
✓ **2. VEDRUSTUS:** Vedrustuse Alumine Õlg Tagumine Mõlemad

- ✓ 1. Mootoriõli ja Filtri Vahetus
- ✓ 2. Vedrustuse Alumine Võll, Tagumine (Mõlemad)
- ✓ 3. Lisaseadmete rihtm
- ✓ 4. Sisselaskeloa/Klapikaas ja Tihend
- ✓ 5. Lambda Andur - Eesmine

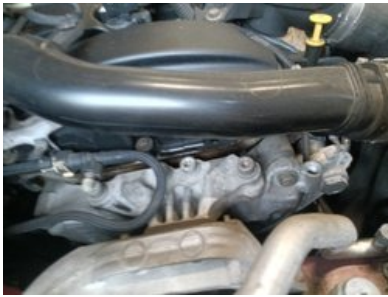
✓ **3. MOOTOR:** Kammelvälli Klapikate ja Tihend

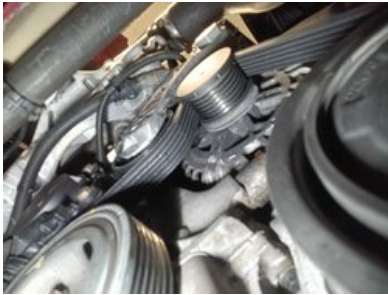
✓ **4. MOOTOR:** Lisaseadmete Ajamvöö

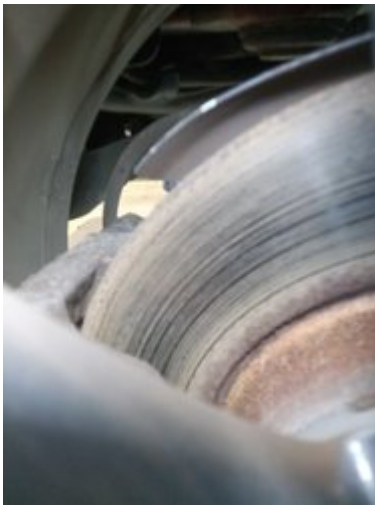
✓ **5. PIDURID:** Tagumine Piduriketas (Mõlemad) - Piduriklotsid Eemaldatud
