Diagnostikaaruanne

2018 VOLVO XC60 Momentum

Diagnostika üksikasjad

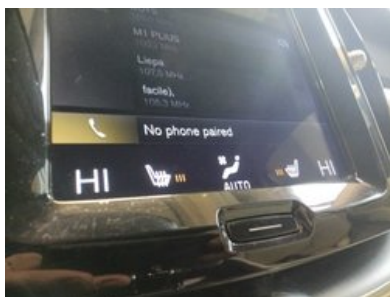
- ✔ **1. Toiming:** Istmesoendused - Toimimine (Juht ja kaassõitja)

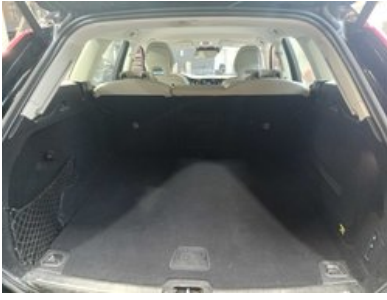
✓ **2. Salong:** Pagasiruumi kate - Toimimine ja seisukord

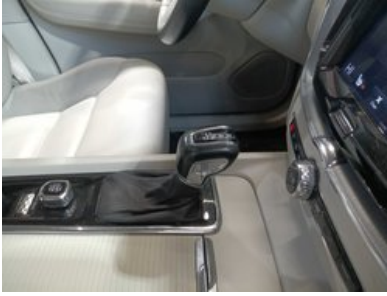
✓ **3. Salong:** Käigukang Katik ja Käigukang Nupp - Seisukord

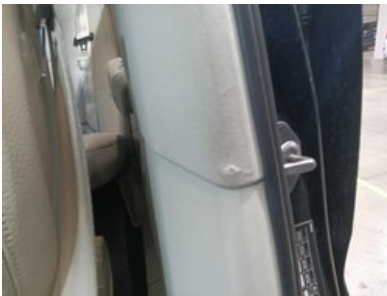
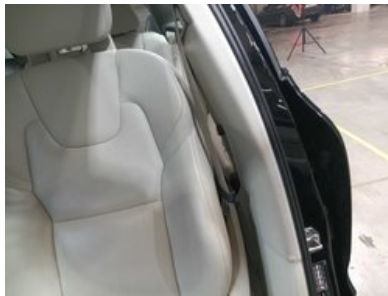
✓ **4. Salong:** Katted ja liistud - Seisukord

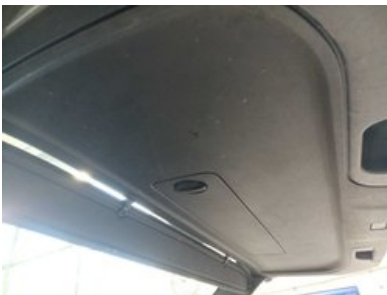
✓ **5. Salong:** Katted ja liistud - Seisukord

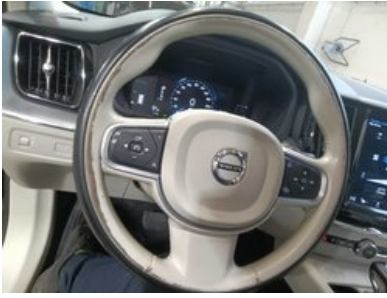
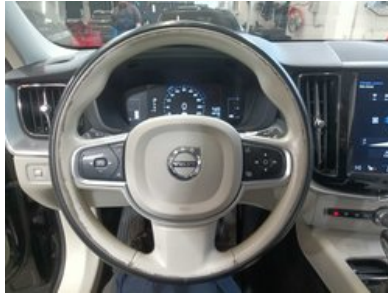
✓ **6. Esiosa:** Rool - Seisukord

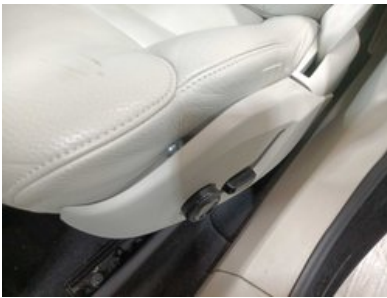
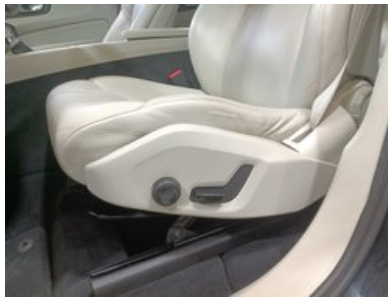
✓ **7. Istmed:** Kõik Istmed - Seisukord

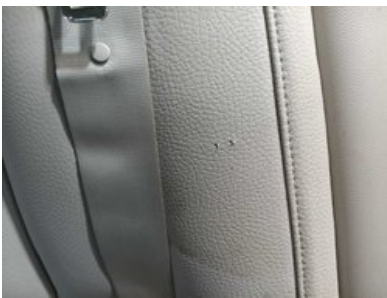
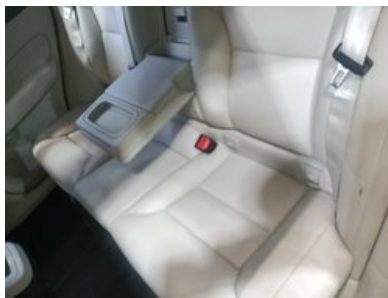
✓ **8. Istmed:** Kõik Istmed - Seisukord

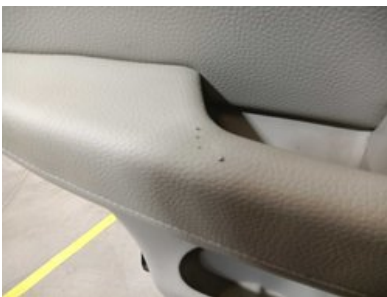
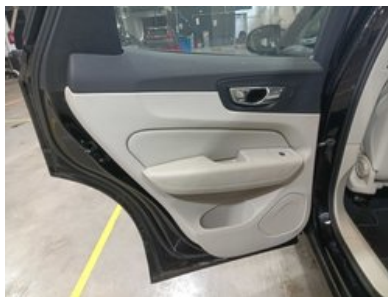
✓ **9. Uksed:** Katted ja liistud - Seisukord

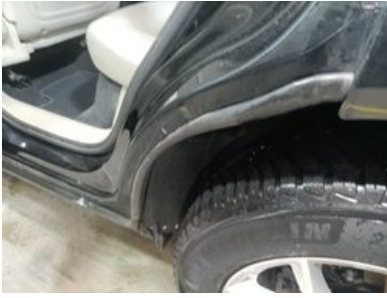
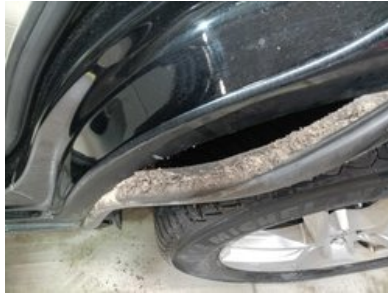
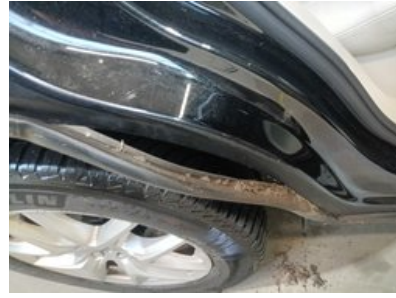
✓ **10. Uksed:** Uste Kummitihendid

- ✓ 1. Esiklaasi vahetamine
- ✓ 2. vaheta ukse kummitihend

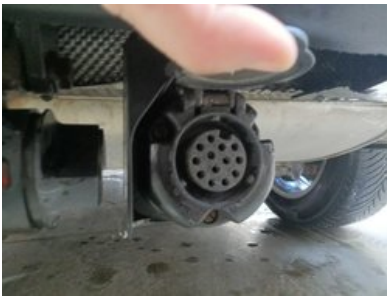
✓ **1. Tagaosa:** Kärkonks (Kinnitus, eemaldamismehhanism, välise valgustuse pistik, pistiku paksus)

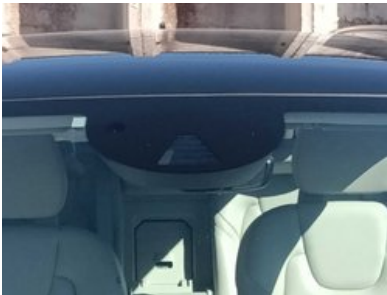
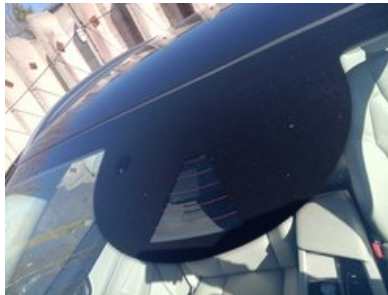
✓ **2. Esiosa:** Esiklaasi terviklikkus - puuduvad tehnöülevaatust välistavad kahjustused

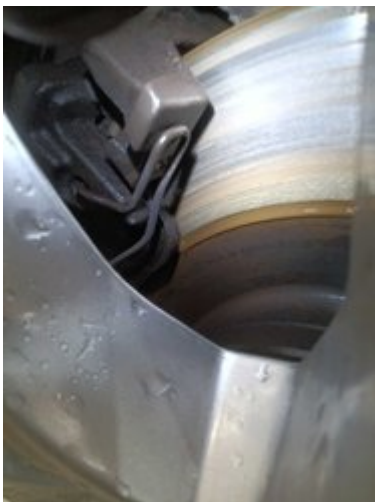
✓ **3. PIDURID:** Tagumine Piduri Ketas (Mõlemad) koos Klotsidega
