# Diagnostikaaruanne

## 2015 PEUGEOT 308 Executive

### Tuvastatud puuduste kokkuvõte

Longo poolt läbi viidud põhjaliku diagnostika käigus, 19 puudust olid tuvastatud sõidukis.

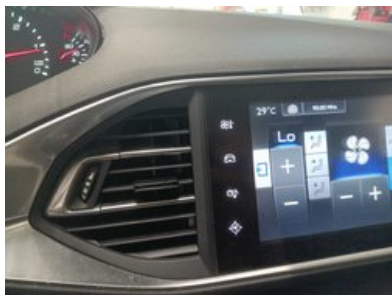
### ✓ 1. Esiosa: Katted ja liistud - Seisukord

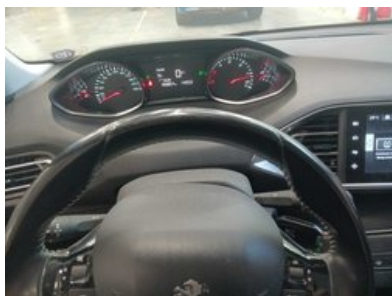
### ✓ 3. Esiosa: Rool - Seisukord

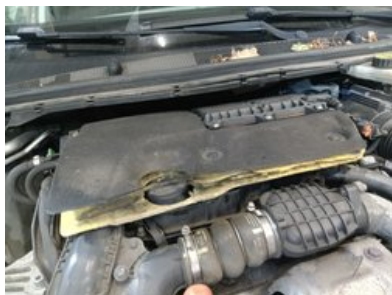
### ✓ 1. Esiosa: Mootorikatte Terviklikkus

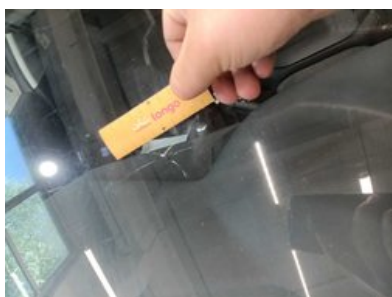
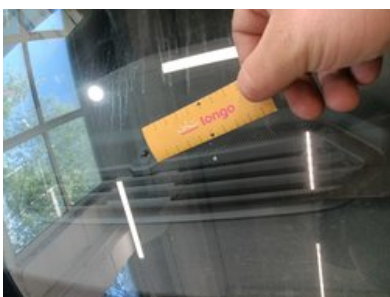
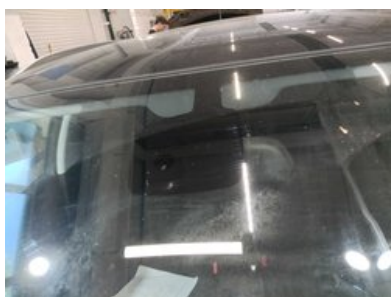
### ✓ 2. Esiosa: Esiklaasi terviklikkus - puuduvad tehnölevaatust välistavad kahjustused

- ✓ 1. Vaheta Tagumised Helkurid
- ✓ 2. Vaheta Tuled Auto Küljel
- ✓ 3. Esiklaasi Vahetamine

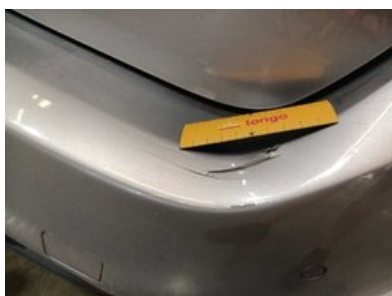
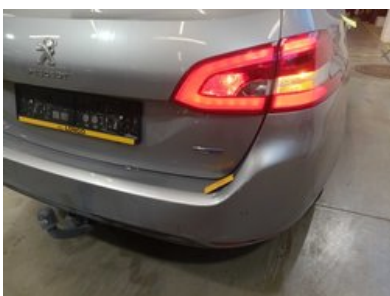
### ✓ 3. Tagaosa: Tagumine stange - Seisukord ja joondus

- ✓ 1. Parandada Tagumisi Tulesid (Värvitöökoda)
- ✓ 2. Pagasikaane Värvimine
- ✓ 3. Värvide Tagumine Poritiib

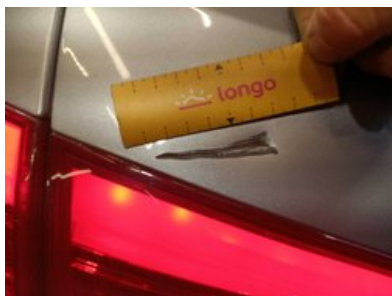
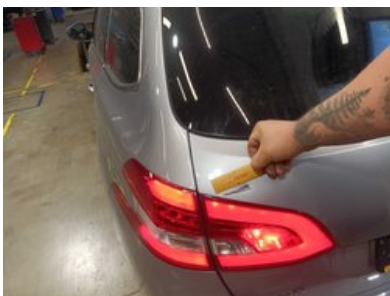
### ✓ 4. Tagaosa: Pagasiluuk - Nähtavad kahjustused

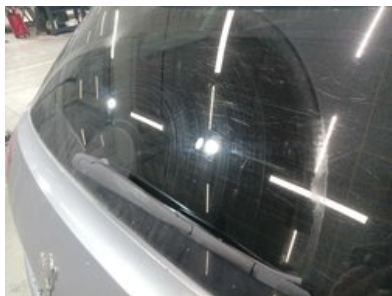
✓ **5. Tagaosa:** Tagaklaasi terviklikkus

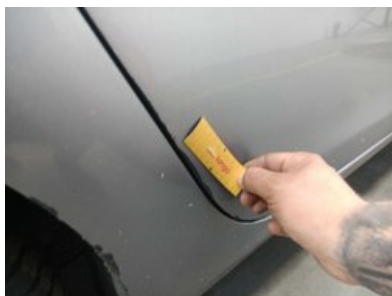
✓ **6. Külg:** Vasak ja Parek Külg - Nähtavad Kahjustused ja Kriimustused

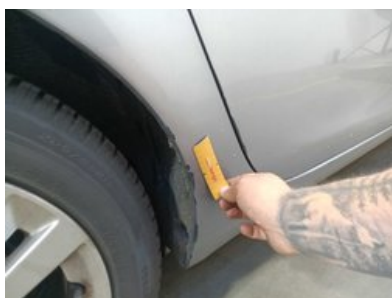
✓ **7. Külg:** Vasak ja Parek Külg - Nähtavad Kahjustused ja Kriimustused

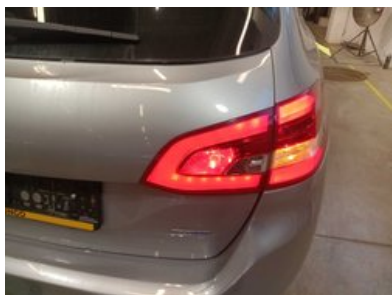
✓ **8. Tuled:** Tagatuled (Pidurituled, udutuled, suunatud) - Toimimine, kahjustused ja värv

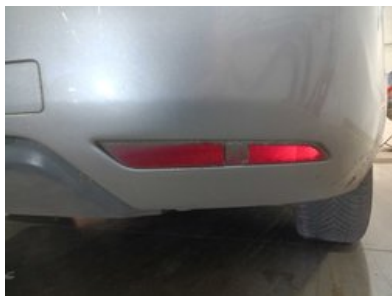
- ✓ **9. Tuled:** Tagatuled (Pidurituled, udutuled, suunatud) - Toimimine, kahjustused ja värv

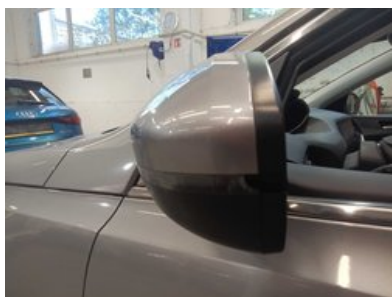
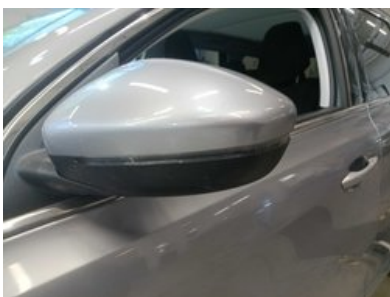
- ✓ **10. Tuled:** Auto Küljetuled - Toimimine, Kahjustused ja Värv

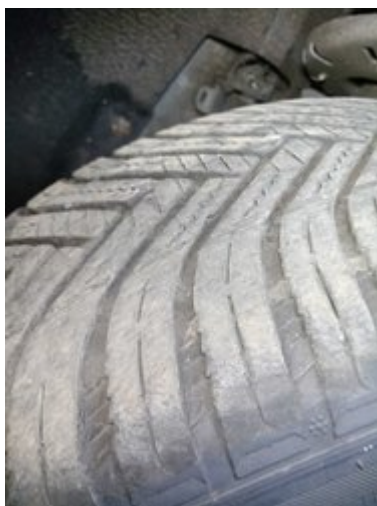
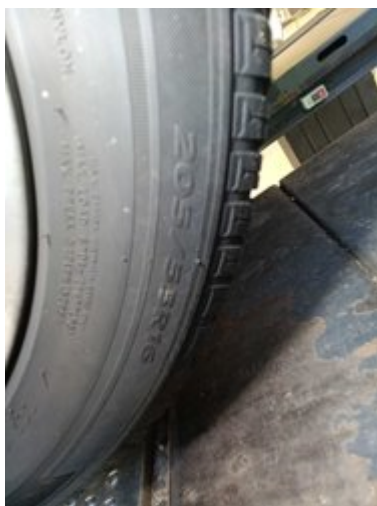
- ✓ **2. MUU:** Vahetada Rehve

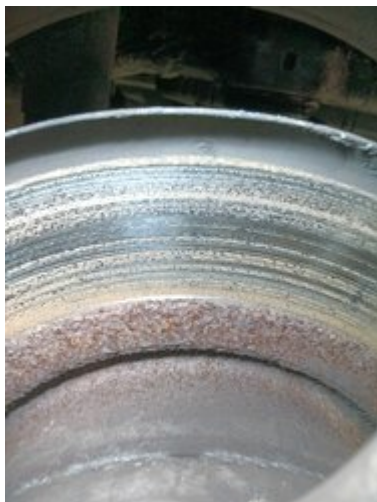
✓ **3. PIDURID:** Tagumine Piduri Ketas (Mõlemad)

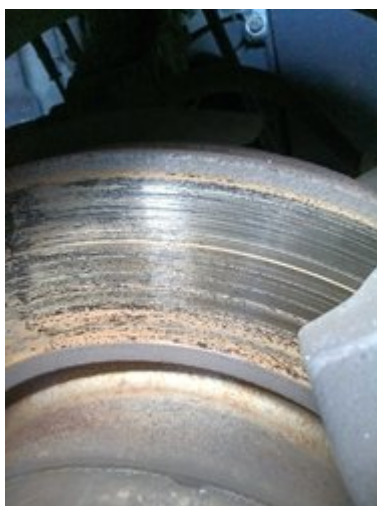
✓ **4. PIDURID:** Esimesed Pidurikettad Mõlemad

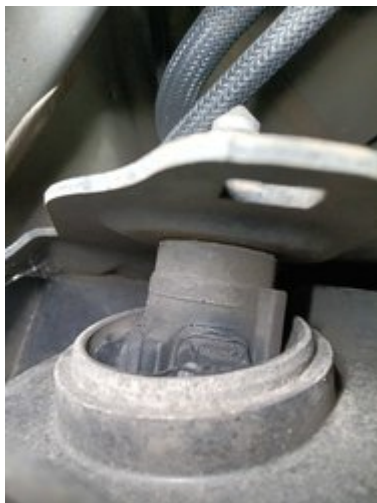
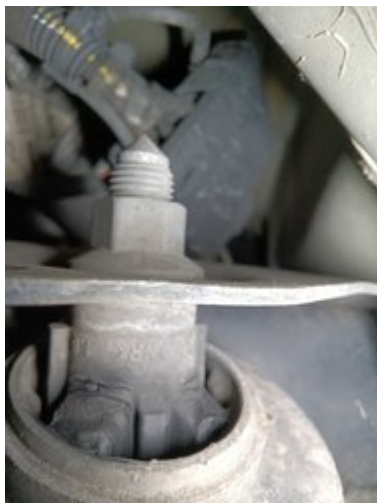
✓ **5. VEDRUSTUS:** Vedrustuse Alumise Õla Puksid Mõlemad

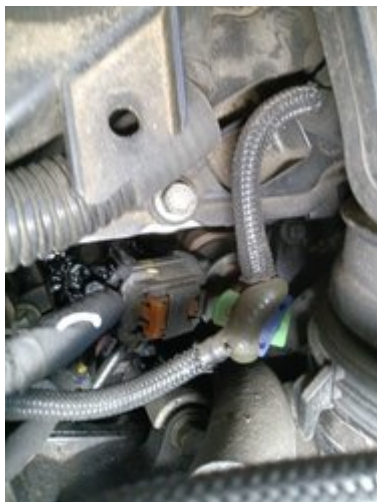
✓ **6. MOOTORI JUHTIMINE - KÜTUS:** Sissepritsed (Kõik)
