# Diagnostikaaruanne

## 2014 MERCEDES BENZ GLA250 Ambition

Kontrollitud Longo Shared Service sertifitseeritud diagnostika meeskonna poolt: Mindaugas G., Eimantas A., Ignas S.

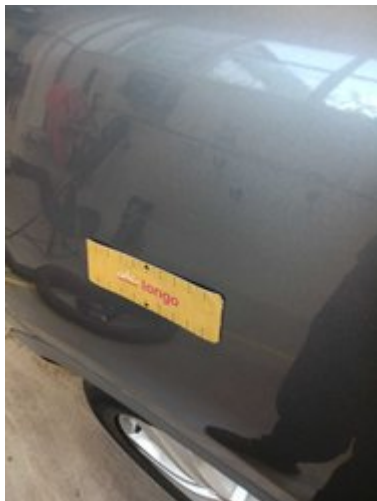
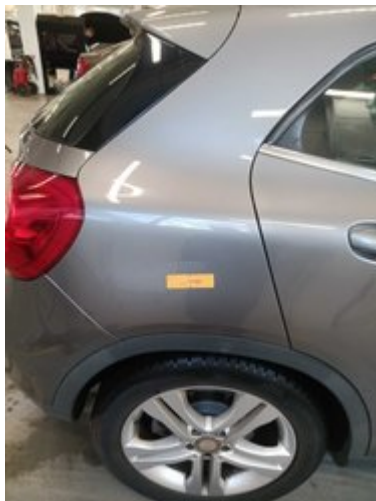
✓ **9. Külg:** Vasak ja Parem Külg - Nähtavad Kahjustused ja Kriimustused

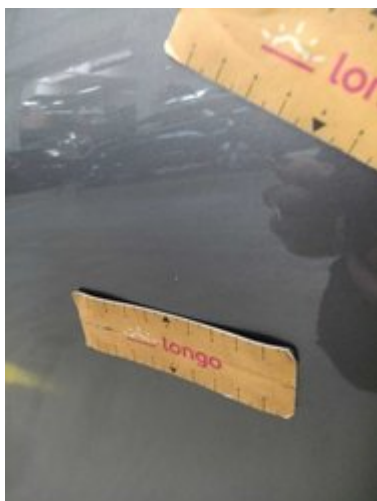
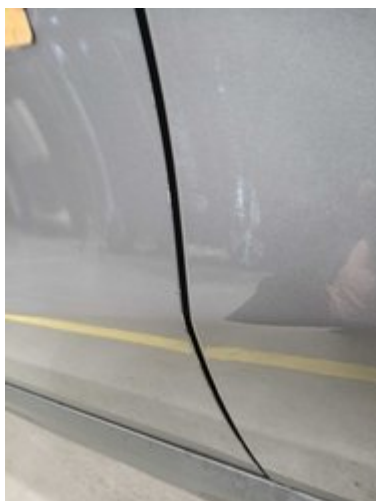
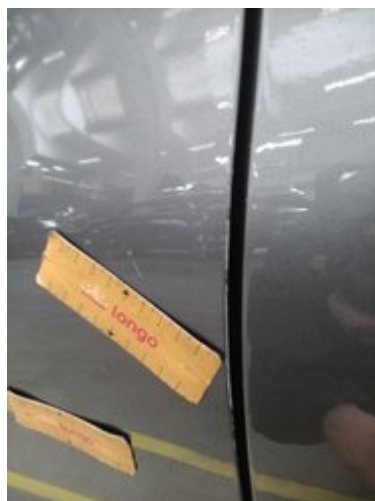
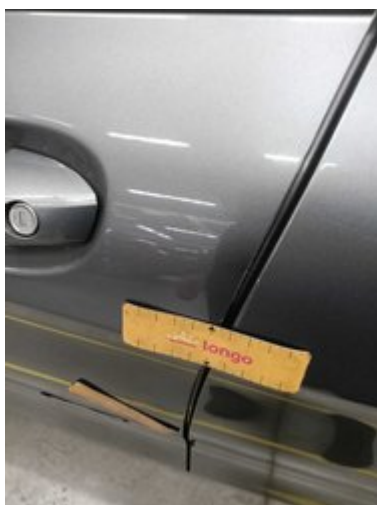
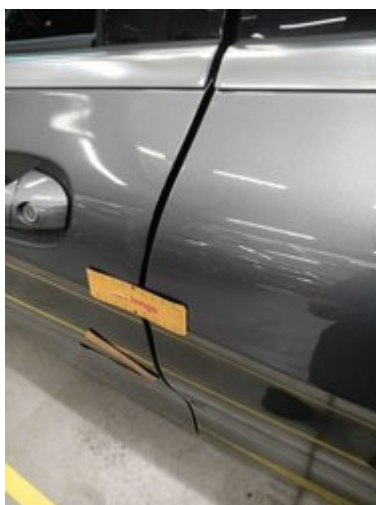
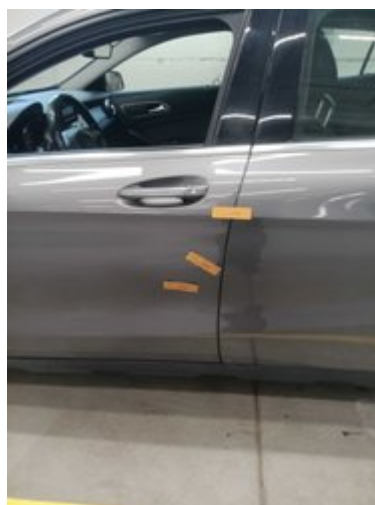
✓ **10. Külg:** Vasak ja Parem Külg - Nähtavad Kahjustused ja Kriimustused

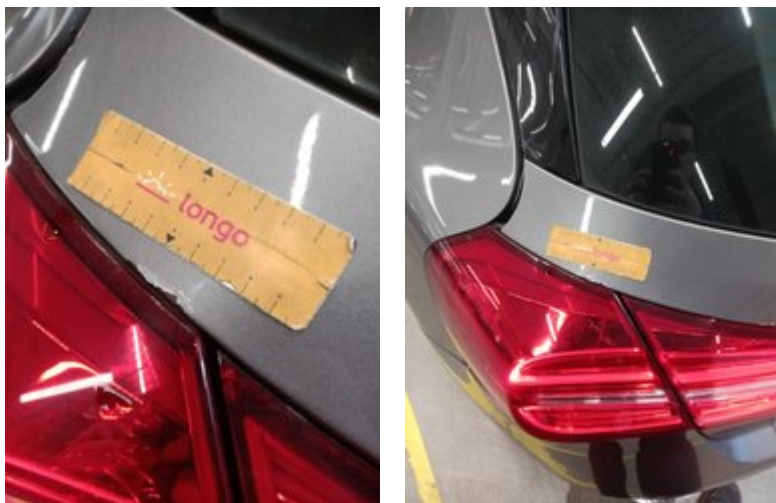
✓ **13. Tagaosa:** Pagasiluuk - Nähtavad kahjustused
