| VIN-kood: TMAH351DGPJ206383 | Kütusekulu: 5.70 l/100km |

# Diagnostikaaruanne

## 2023 HYUNDAI I30 MHEV Prime

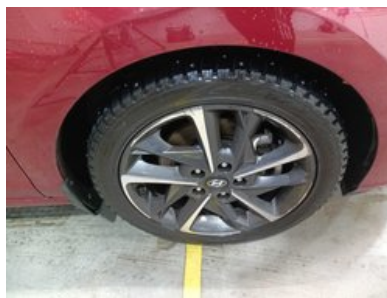
### ✓ 2. Külg: Veljed - Seisukord
