# Diagnostikaaruanne

## 2019 VOLVO V60 Momentum

Longo poolt läbi viidud põhjaliku diagnostika käigus, 15 puudust olid tuvastatud sõidukis.

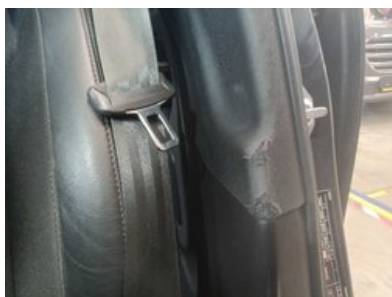
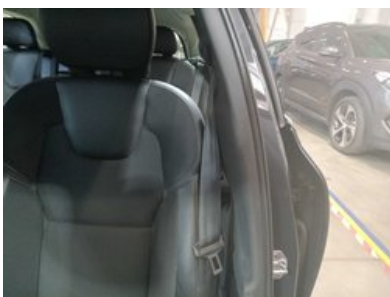
### ✓ 1. Salong: Katted ja liistud - Seisukord

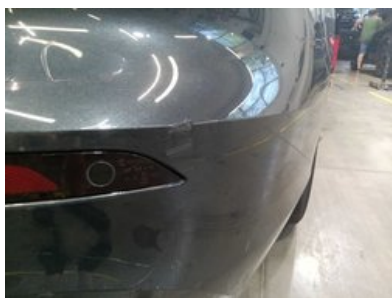
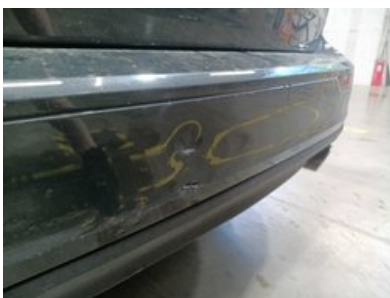
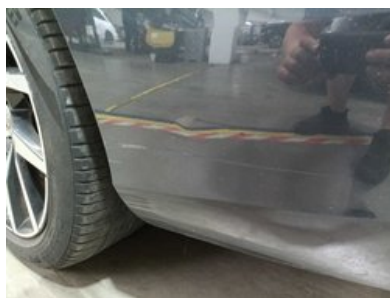
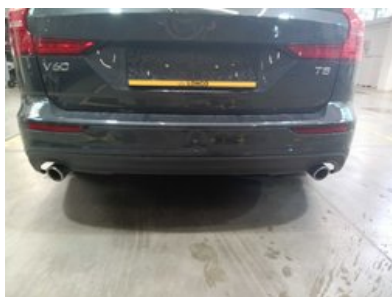
### ✓ 1. Tagaosa: Tagumine stange - Seisukord ja joondus

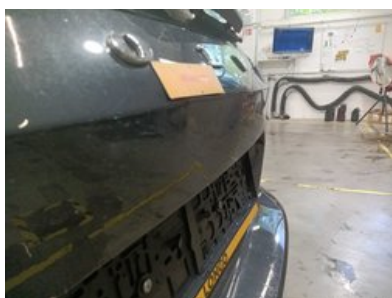
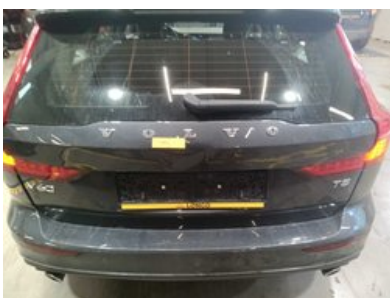
### ✓ 2. Tagaosa: Pagasiluuk - Nähtavad kahjustused

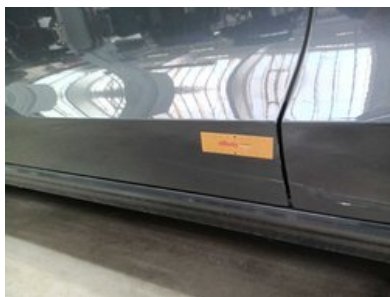
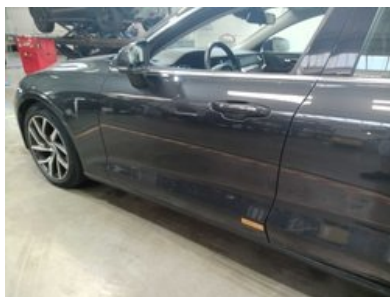
✓ **10. Külg:** Vasak ja Parem Külg - Nähtavad Kahjustused ja Kriimustused

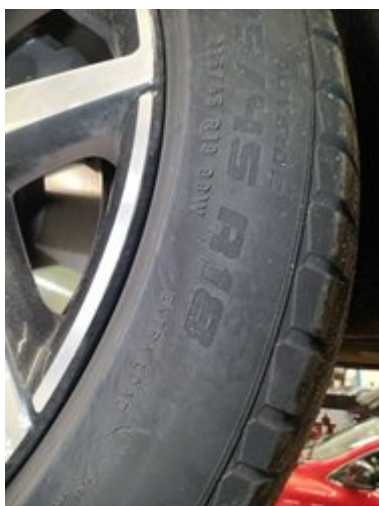
✓ **4. MUU:** Vahetada Rehve
