# Diagnostikaaruanne

## 2023 TOYOTA COROLLA Dynamic

### Diagnostika üksikasjad

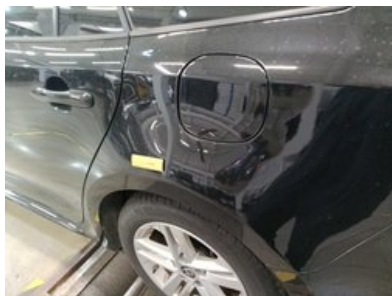
- ✓ **5. Külg:** Vasak ja Parem Külg - Nähtavad Kahjustused ja Kriimustused

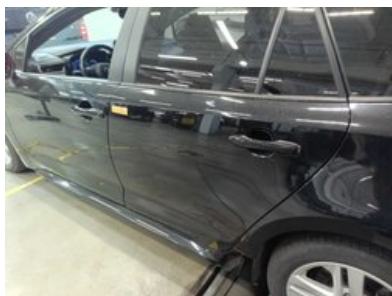
- ✓ **6. Külg:** Vasak ja Parem Külg - Nähtavad Kahjustused ja Kriimustused
